「木造毘沙門天立像」保存修復事業

毘沙門天像 一軀

修理報告書

株式会社 明古堂

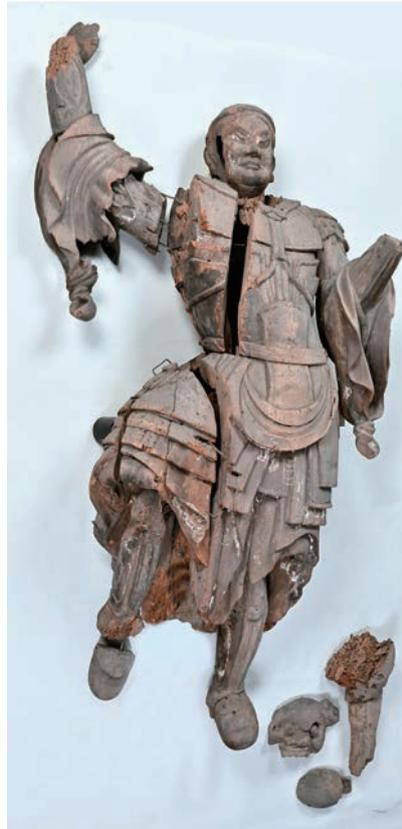
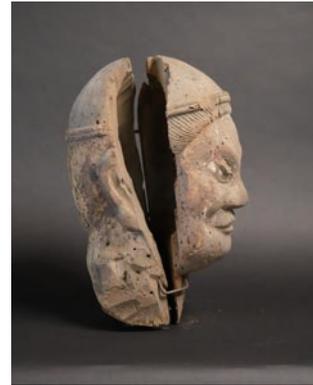
<修復前>

明治元年の神仏分離令以降は別当を担ってきた川村家に守り受け継がれてきたが、部材の大半が遊離した状態となっていた。南部町では展示収蔵施設の整備を進めており、本像も展示される予定となっている。修復を経た本像を一般公開することは、歴史や文化を再認識する大きな意義を有している。

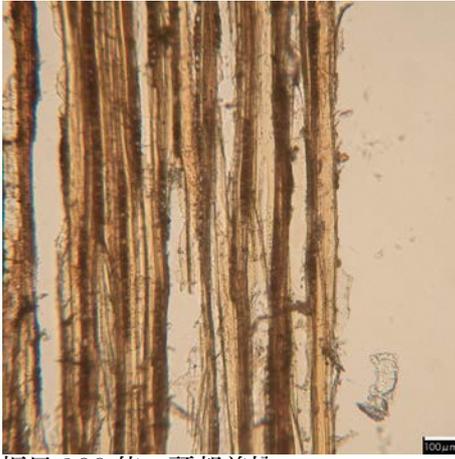
板目 100 倍 頭部首柄

木口では導管の配列は散孔材で、単独または二、三個が放射方向に接合し、年輪内にまんべんなく分布する。柾目では導管に階段せん孔を認める。放射組織は上下縁辺が直立細胞で、中間は方形と平伏細胞からなる。板目は導管に数珠状の階段せん孔を認める。以上より本像の樹種はカツラ材である。

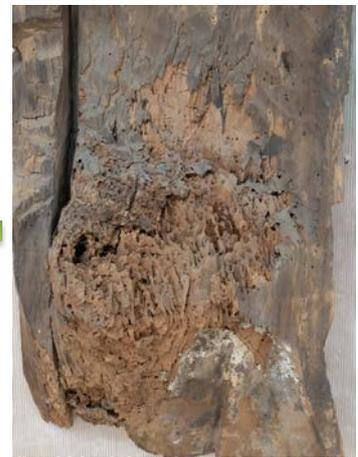
背面材下方 処置前

虫喰いによる損傷は全域にわたり、右手首矧目、足首下および足柄は大きく欠損していた。
・右腰襠材の前半部、大袖左袖垂下部の内側は脱落していた。

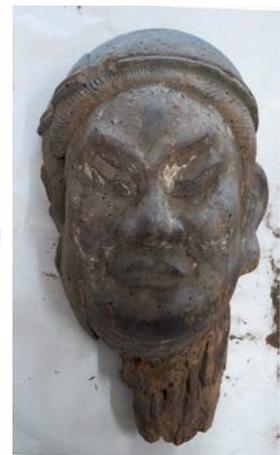
面部 処置前

- ・表面は塵芥などの汚れが沈着していた。
- ・彩色層は各層の浮き上がり剥落が進行する。
- ・各矧目はすべて離れ、自立することができなかった。
- ・面部右側、右腰の一部、股間部位は割損を生じていた。
- ・矧目を結合していた鉄釘、鉄鋸は錆を生じ、保持機能は不能であった
- ・左手首先、左右持物、右腕の備柄、以上は亡失する。
- ・右手第二指先は欠失する。
- ・矧目に沿う欠失部を多数生じていた。
- ・頭頂部、背面襟際、右肩、右膝、股間部、以上に欠失部位を認めた。
- ・右袖と右膝後方に焼損を認め、右大袖および鱗袖垂下部は大きく欠損する。
