絹本着色聖徳太子童形像保存修理事業

宗教法人弘川寺 代表役員 高志 慈海

保存修理報告書

弘川寺様ご所蔵
絹本着色 聖徳太子童形像 一幅

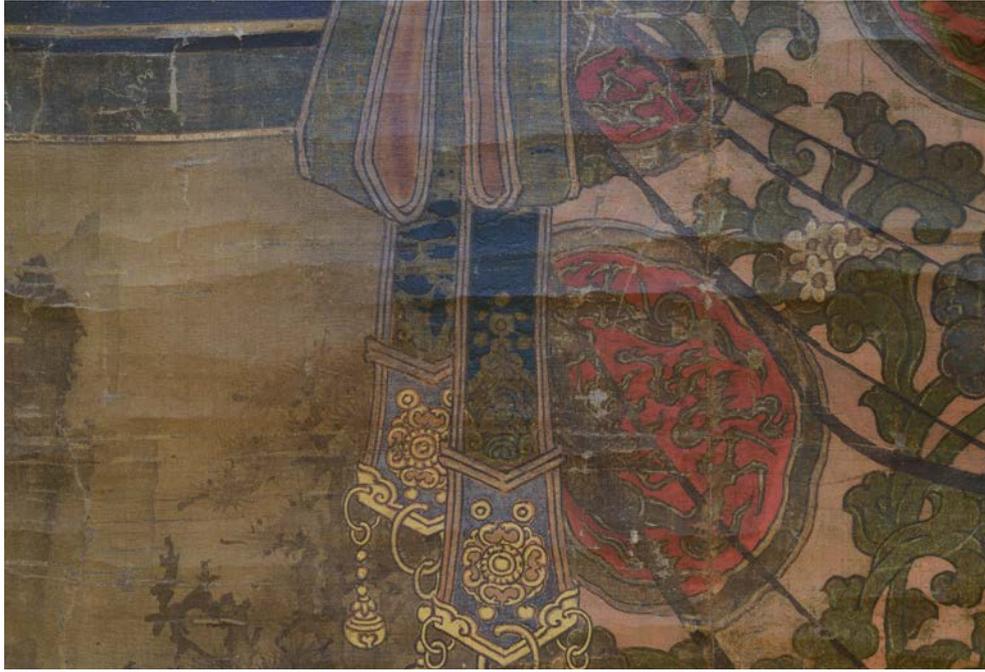
写真3 デイテール（修理前）〔斜光写真〕
絵具層は剥離剥落が進行している。

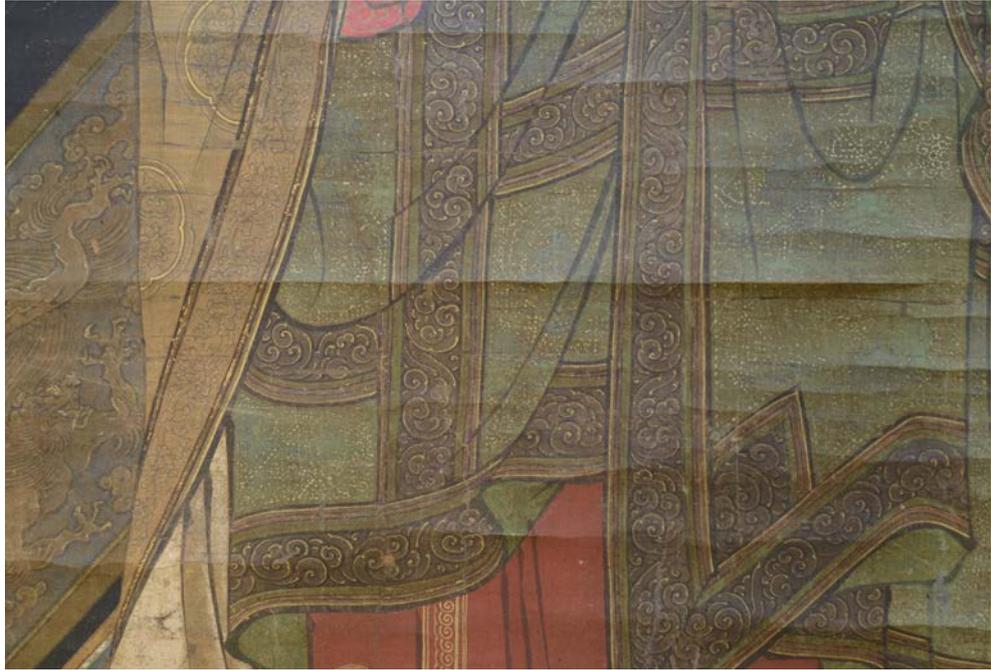
写真5 ディテール（修理前）〔斜光写真〕
本紙全体に著しい横折れが生じている。

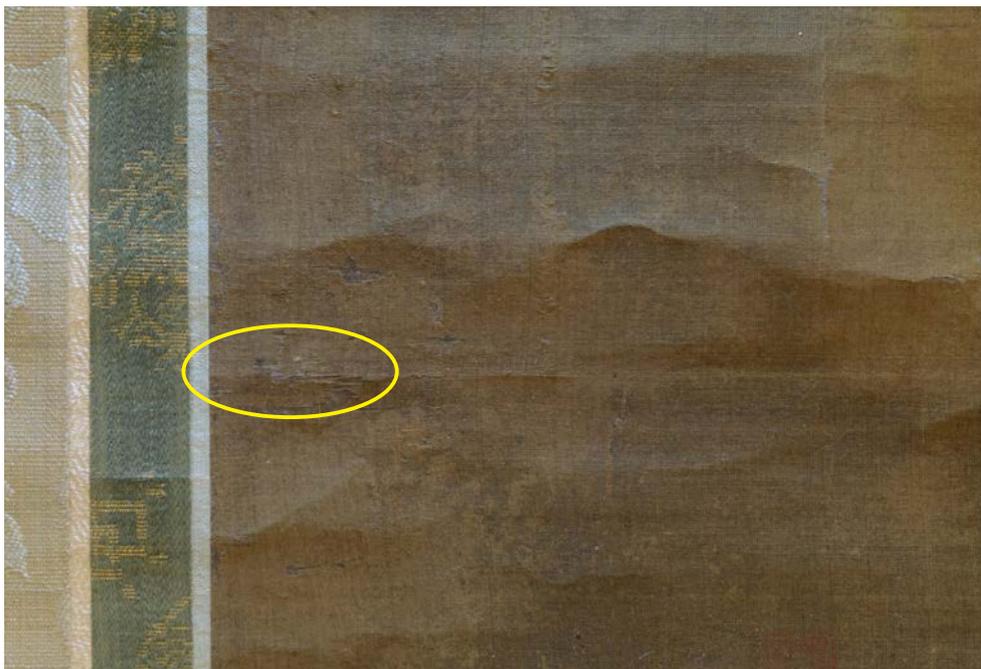
写真7 ディテール（修理前）〔斜光写真〕
欠失箇所の小口は、本紙料絹と旧肌裏紙の間で糊浮きが生じている。

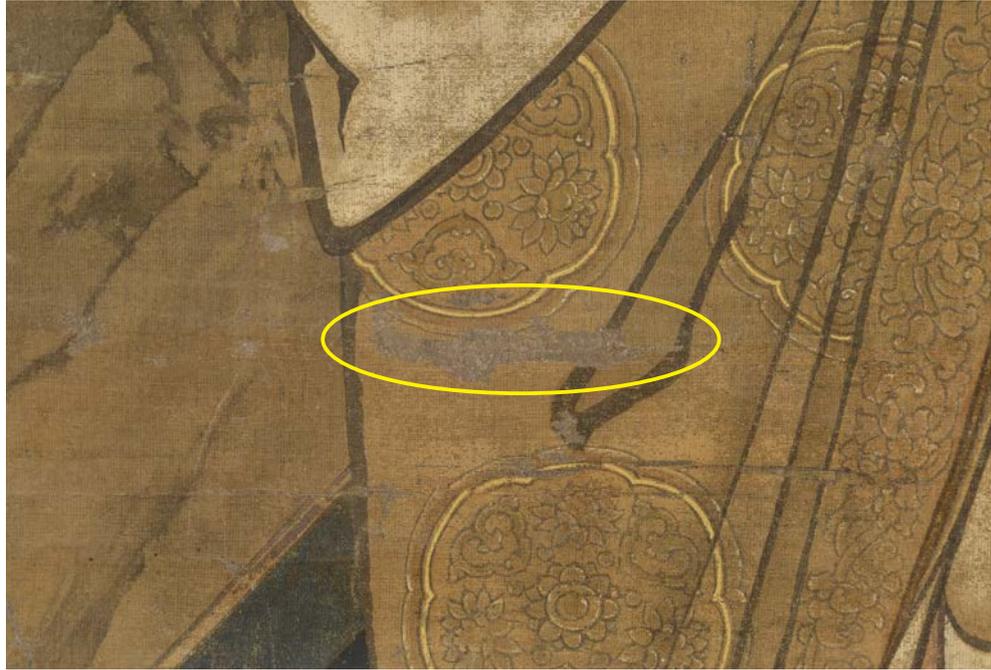
写真9 ディテール（修理前）
本紙料絹には欠失が生じている。

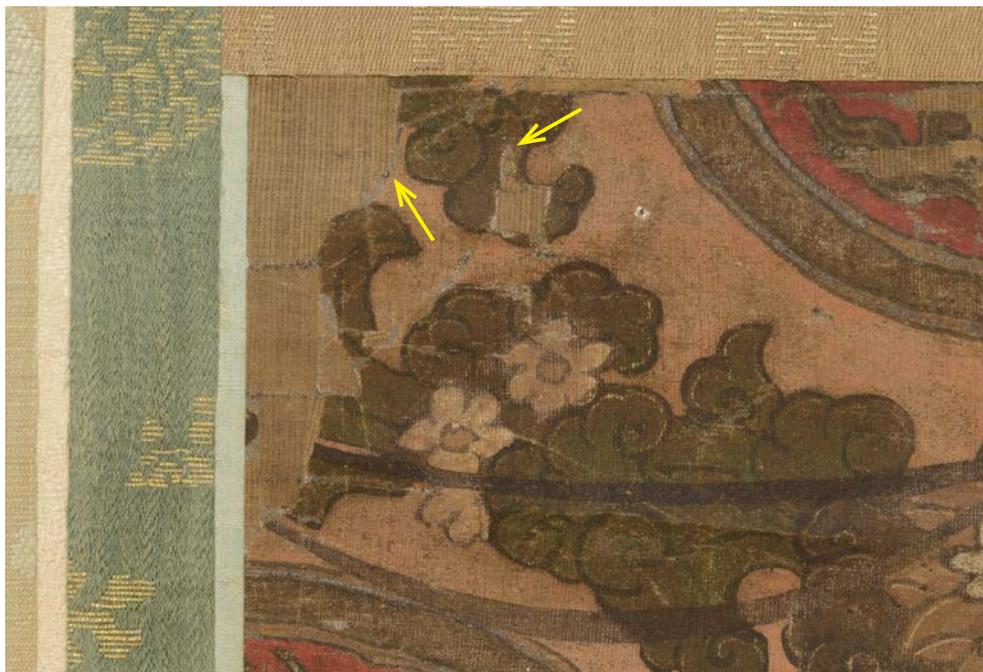
写真11 ディテール（修理前）
過去の修理により補絹が施されている。
欠矢箇所のに合わせた補絹ではないため、隙間が生じている。

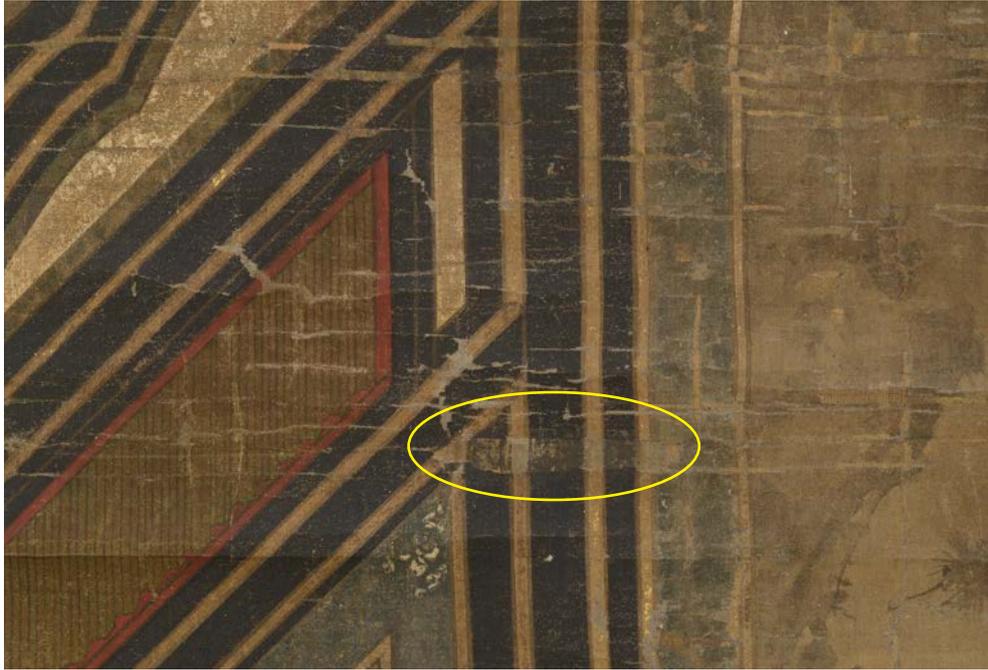
写真 13 デイテール（修理前）
旧補修には描き起こし、本紙にまで及ぶ補彩が施されている。

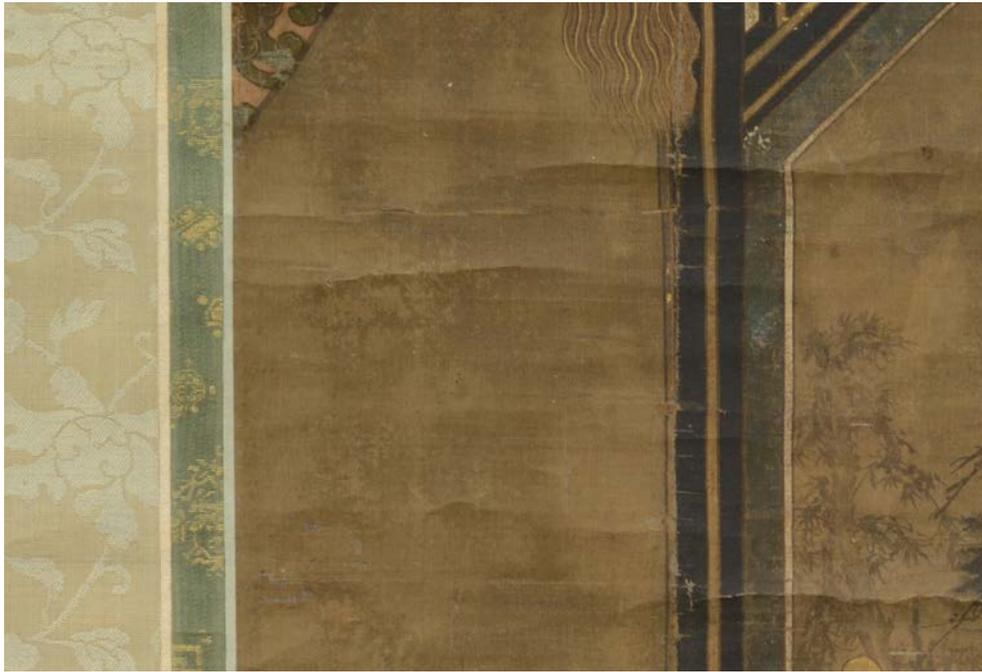
写真 15 ディテール（修理前）
本紙背景部分には表現と異なる黒色の斑点が見られる。

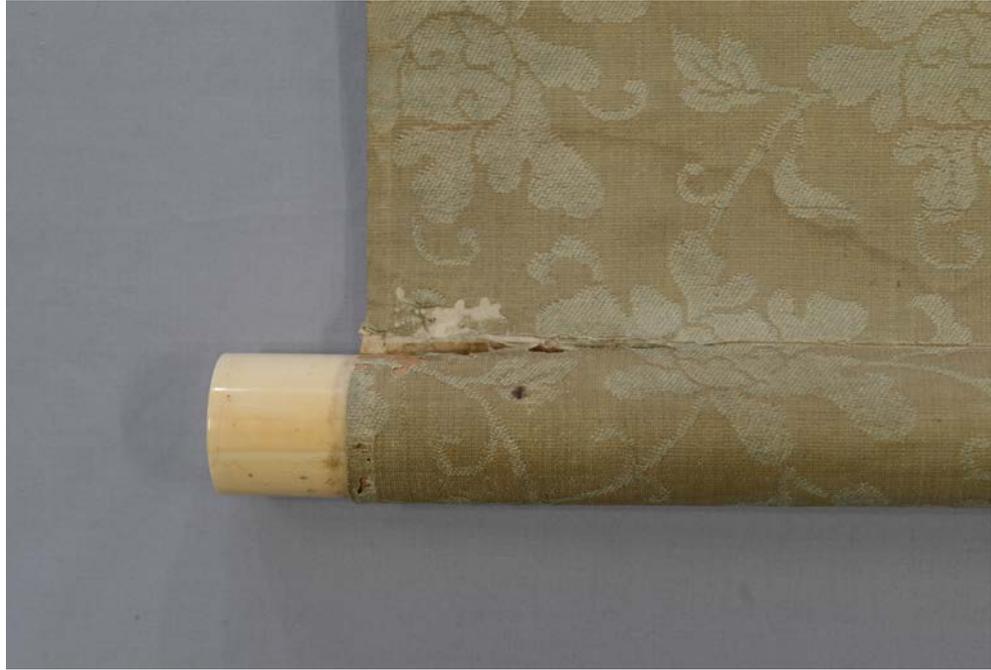
写真 17 ディテール（修理前）
表装裂は下軸の根本部分で亀裂が生じている。

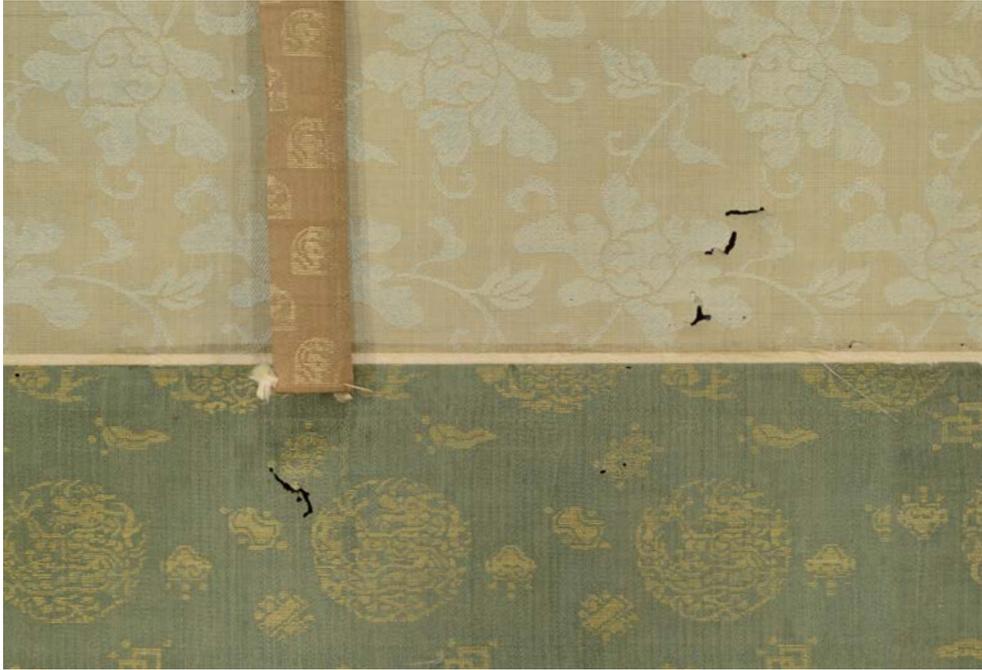
写真 19 ディテール（修理前）
表装裂は虫損による欠失が生じている。

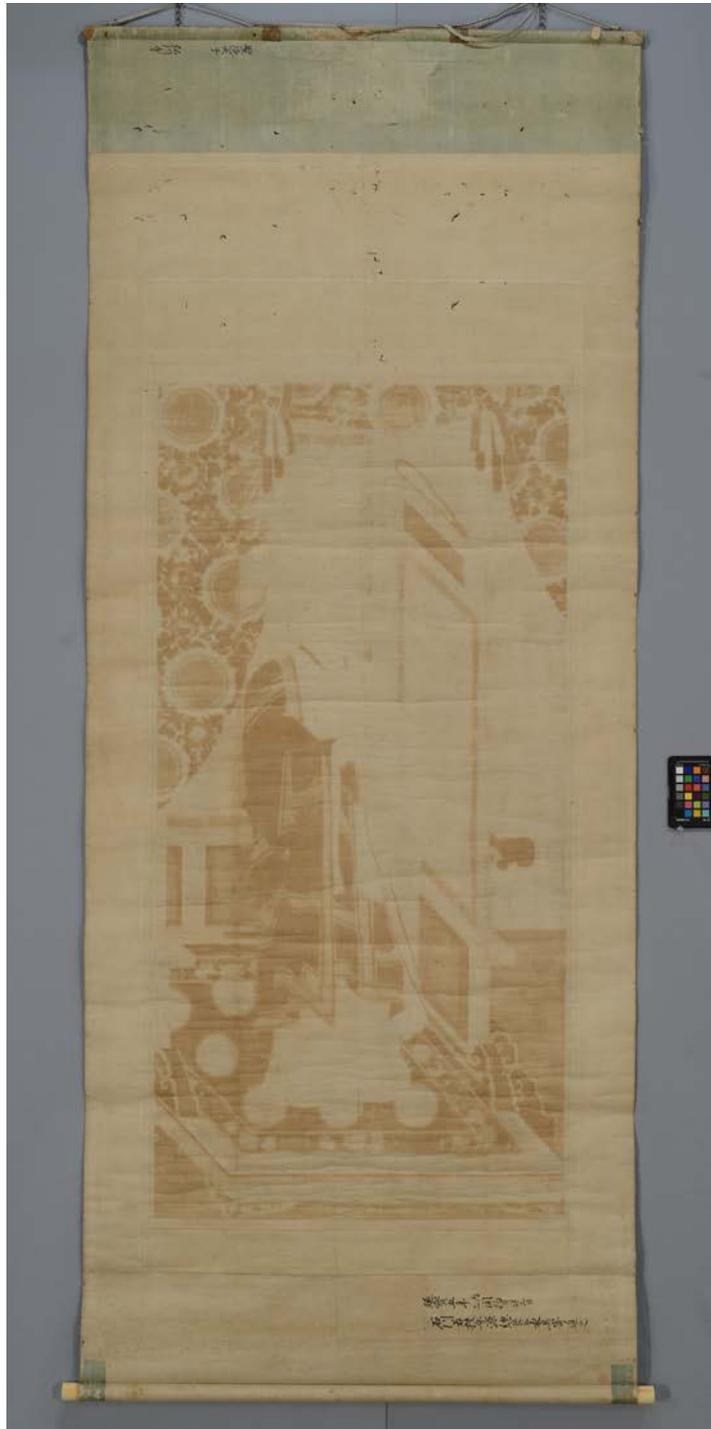
写真21 デイテール（修理前）
総裏紙が変色している。

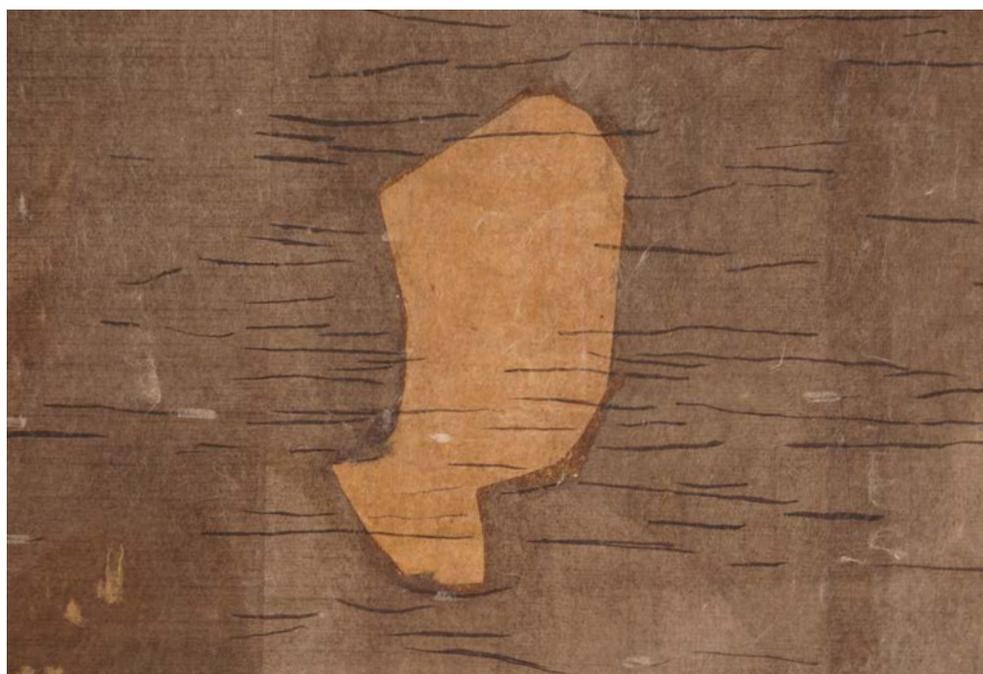
写真 43 旧肌裏紙の打ち分け (本紙裏面・ディテール)

表打の工程後、本紙裏面から旧肌裏紙を記録した。

旧肌裏紙のうちお顔部分は明るい色調の肌裏紙、それ以外の部分は暗い色調の肌裏紙が用いられていた。

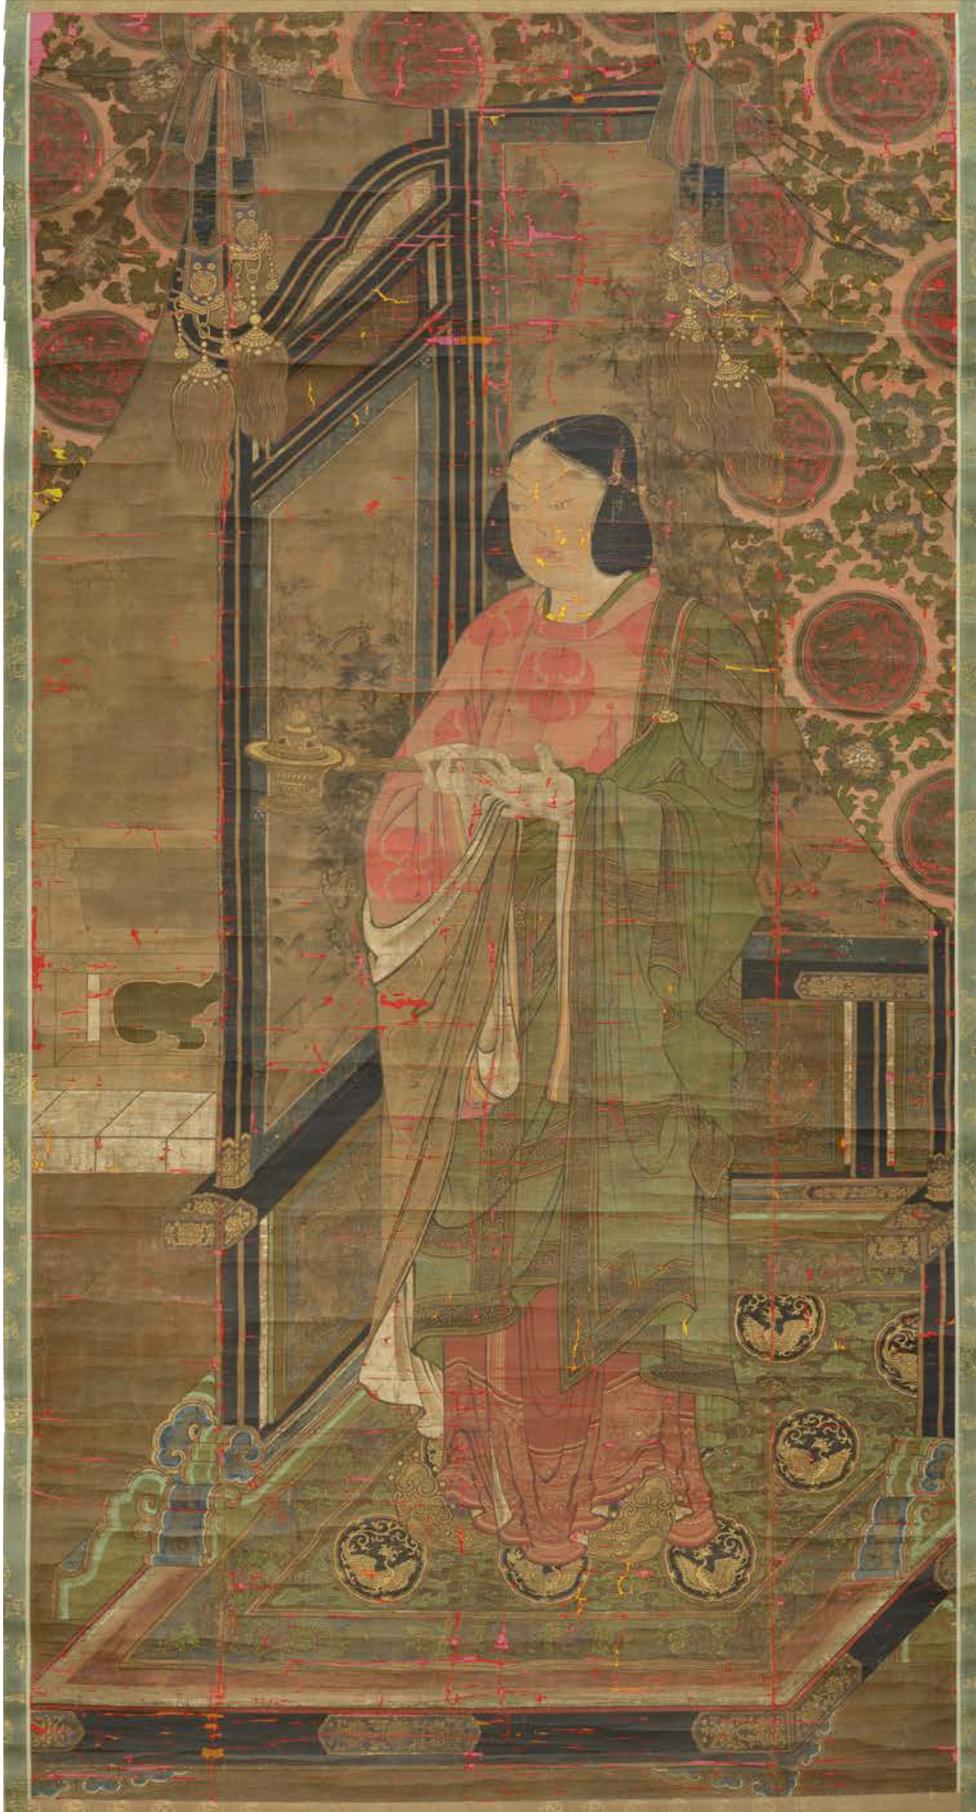
全図写真 1 損傷図面 (修理前)

赤色	料絹欠失箇所(旧肌裏紙が露出している箇所)

黄色	料絹欠失箇所(裏彩色が露出している箇所)

桃色	旧補修絹が補填されている箇所(補筆なし)

橙色	旧補修絹が補填されている箇所(補筆あり)

赤色	料絹の小口、亀裂、旧補修絹との境界

青色	料絹の上に直接重なっている箇所
