## 絹本著色仏涅槃図修理事業

# 修 理 報 告 書

令和 5・6 年度修理（2 箇年度継続修理）

絹本著色 仏涅槃図 1 幅

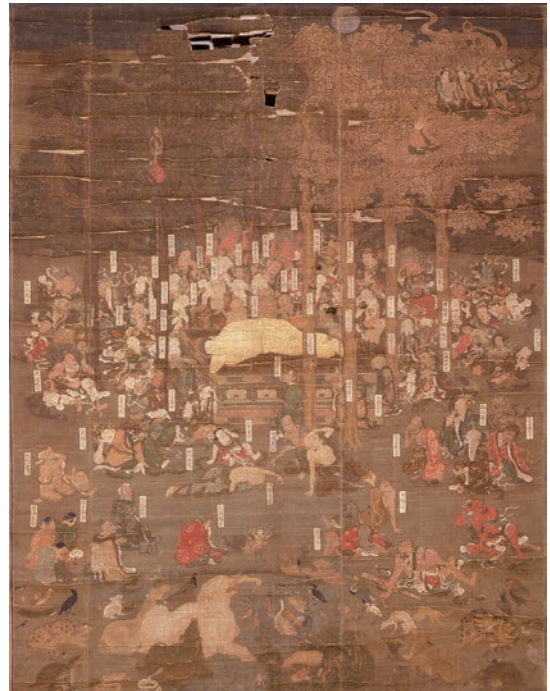
<修復前>

- ・画面上部に大きな破損個所があり、料絹・裏打紙共に欠落している。
- ・画面全面に渡り横折れが多数見られ、折れ山から亀裂へと進行し、剥離剥落が顕著である。
- ・料絹の継ぎ目個所は経年の擦れにより損傷している。
- ・絵具層は膠着力の低下から剥離剥落が起こっている。また過去の修理の際に裏彩色を痛めた個所が見られる。
- ・画面全体的に地透け感があるため、修理の折には本紙に適切な肌裏紙の色の選択が必要である。
- ・表装裂は経年による擦過傷・虫喰・浮き・汚れ等が見られ新調を要する。

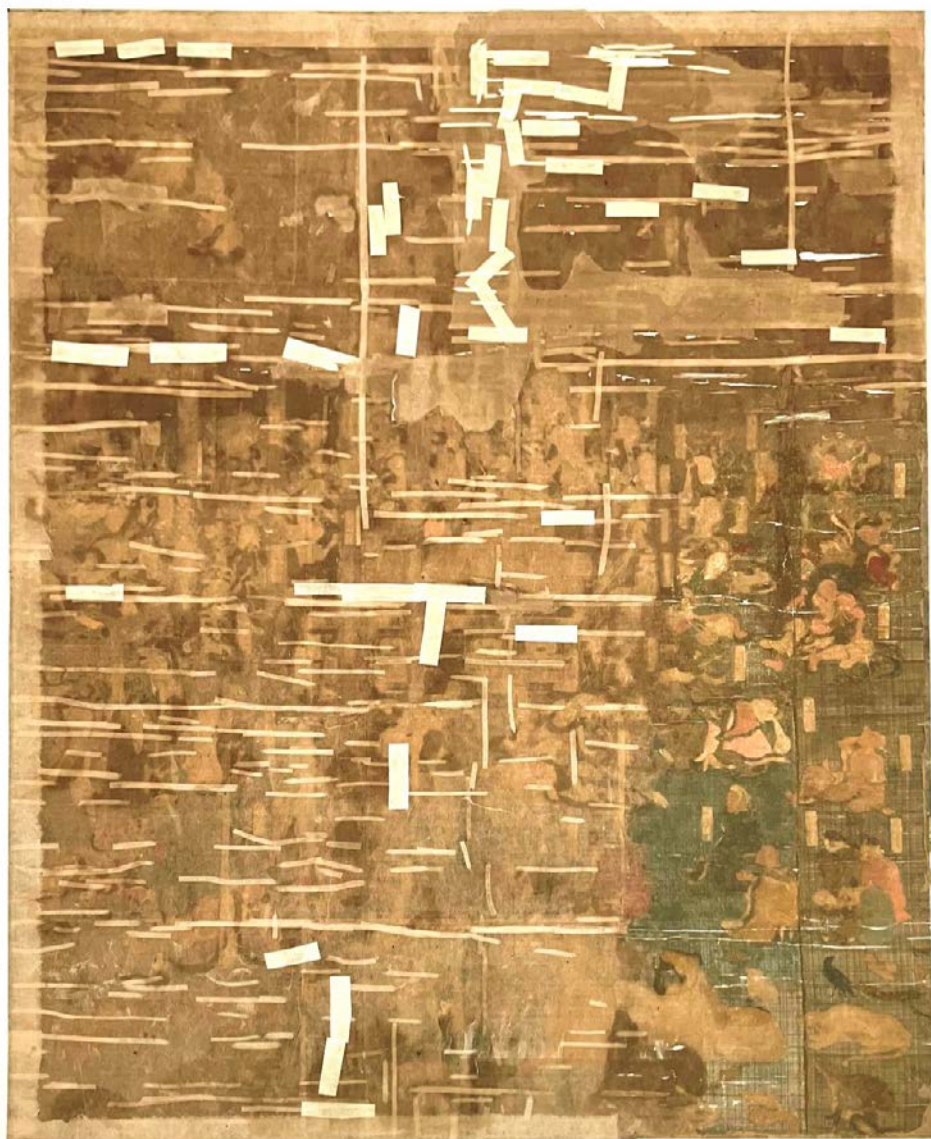
旧肌裏紙除去中

- ・表具装解体した旧中軸は墨書があった。旧修理時の年号などが記されていた。
- ・旧修理では折れ伏せ入れなどの修理跡が多数確認できた。裏打は 3 層で仕立てられていたが、古い肌裏紙を取り換えずに、総裏紙のみ取り換えられていたと思われる。  
その為、旧肌裏紙は経年劣化が著しく、部分的に紙の繊維が泥化して料絹と一体化しており除去できない状態であった。除去できない箇所は可能な限り薄くしてから新しい肌裏打ちを行った。
- ・本紙裏面には裏側からの彩色があることが確認できた。

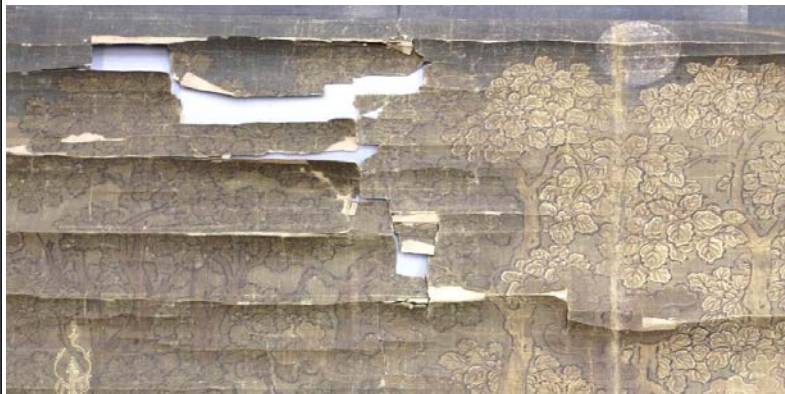
修理前

料絹の欠損部  
画面上部の欠損が著しかった。  
料絹が経年劣化で脆弱化し、折れ、亀裂から  
欠損へと損傷状態が進行していた。

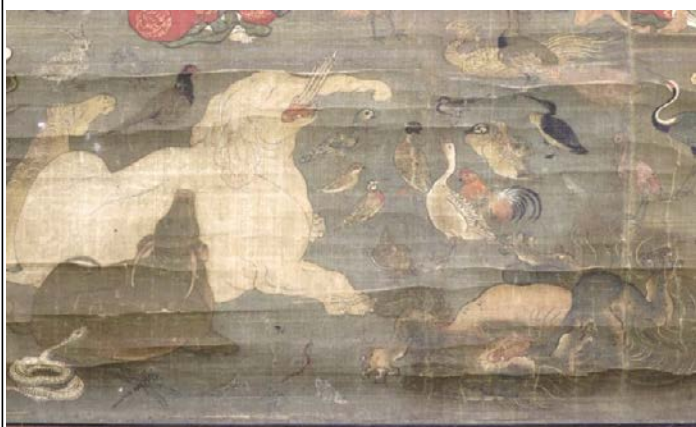
修理前

折損箇所  
画面の広範囲で横折れがみられ、料絹及び顔料の剥落が  
生じていた。

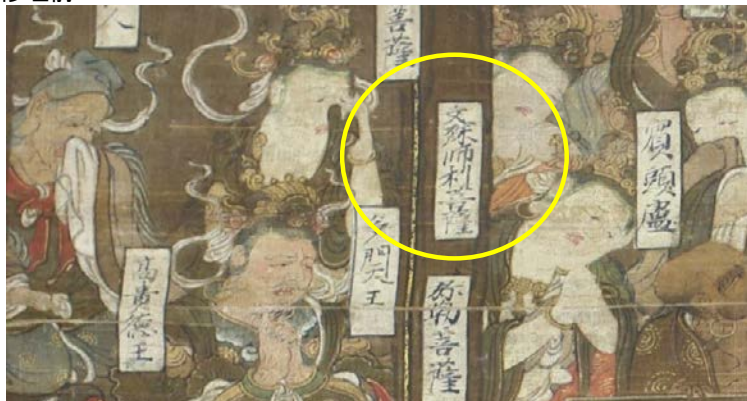
修理前

特に白色顔料の剥落が進行しており、膠水溶液で剥落止め処置を施した。

顔料の剥離剥落状態に合わせて適時適量行った。
