絹本著色虎関師錬画像保存修理事業

修 復 報 告 書

絹本着色「虎関師錬画像」 掛幅装 1 幅

二年度事業(令和 6 年度)

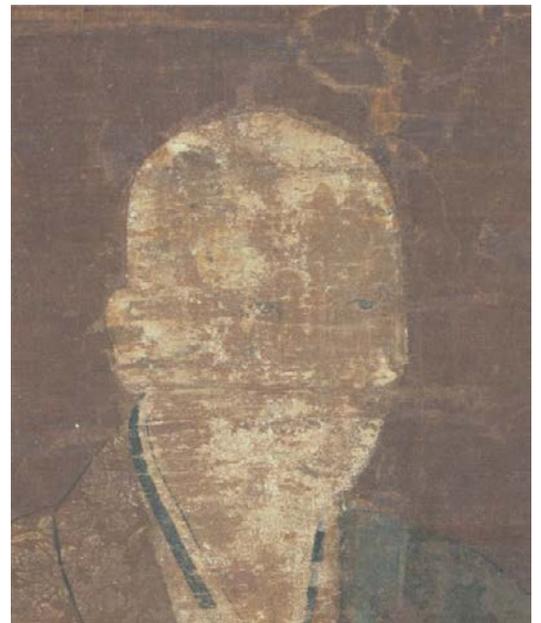
Fig. 9 修復前 本紙中央部「お顔」

本紙全体に多数の本紙料絹の破れ・欠失が確認できた。欠失箇所も多くは、過去の修理時に補修絹が繕われていたが、本紙料絹の裏面から欠失箇所に対し大きく重なるように繕われていたために、重なり箇所が目立っていた。さらに本紙料絹と織や風合い・色調が異なり、視覚的な違和感が生じていた。特に上部の「贊」部分では多くの補修絹により墨書が見え難くなっていた。

又、お顔部分の本紙料絹に関しても多数欠失していた。欠失箇所からは、料絹の裏面から施されたと思われる白色の裏彩色が肌裏紙上に残り、表面に露出していた。本紙料絹の裏面から施され、色調が抑えられた裏彩色が、料絹のみが欠失し露出したことで、明るい色調に見え、料絹の残っていた箇所と色調の差から違和感が生じ、図様を確認し難くなっていた。

本紙料絹の欠失箇所には適する補修絹で繕いを施し視覚的な違和感を軽減させた。また、上部や背景部分など図様等が描かれていなかった部分の旧補修絹を除去し、新たに欠失箇所に繕いを施した。

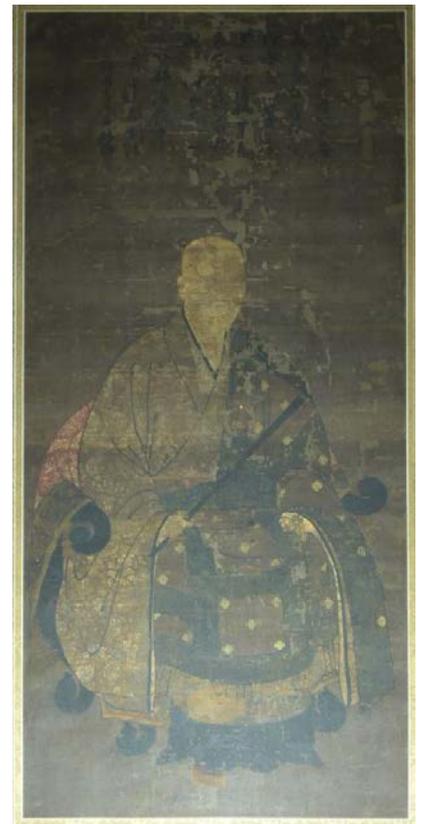
Fig.12 修復後 本紙全図
斜光線写真

本紙全体に大小多数の折れや、本紙を横断する深く長い折れが多数見られた。又、折れから破れ・糊浮き・欠失などに損傷が拡大していた。

新たに肌裏紙を打ち替え折れ伏せを施し、長期間仮張りした事で画面は平滑になった。更に太巻添軸を新調し、収納時に添えて巻いたことで、折れ・皺の要因を軽減させた。

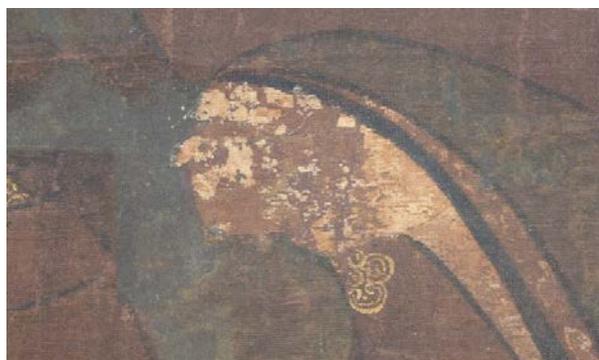
Fig. 15 修復前 中央部

本紙料絹の欠失に伴い、絵具の欠失も多量に確認できた。特に顔や手等の白色絵の具など、部分的に欠失していた箇所が散見し、また衣の文様表現などの欠失も確認できた。特に衣の藍色で表現された箇所では、緑・青絵具の劣化による料絹の欠失が多量に見られ損傷が著しかった。

損傷箇所に膠水溶液を塗布し、絵具の欠失・粉状化が進行しないように剥落止めを行った。

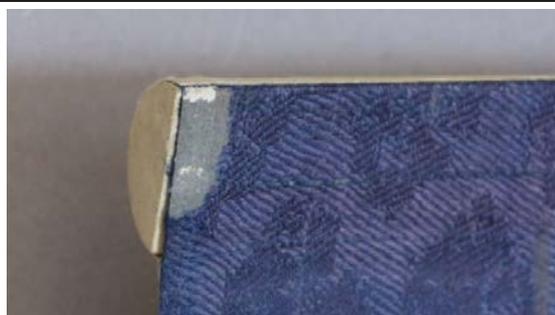
Fig. 17 修復前 表具左上部

表具上部の八双両端部分の表装裂の欠失が見られた。

掛け紐や表装裂を全て新調した。特に表具裏面に関しては、裏打ち紙を除去し、新調した上巻絹や裏打ち紙で打ったことで、作品に必要な強度と安定した状態で展示できるようにした。

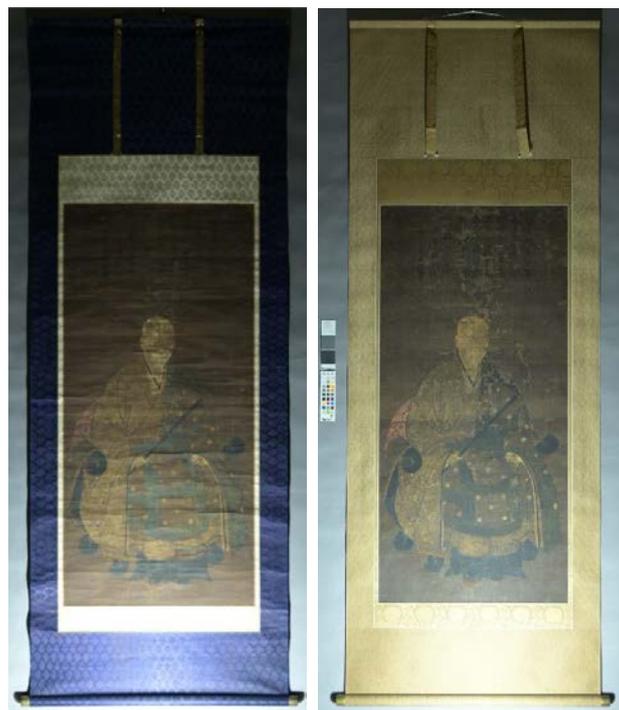
表具全体に横折れが多数生じていた。特に「付け廻し」や「柱」に多く見られ、折れから糊浮きなどに損傷が拡大していた。

修復後は裏打ち紙を打ち替え、長期間仮張りを施した事で平滑にし、折れ皺を無くした。さらに新調した太巻添軸に添えて巻くことで、今後の折れ破損の要因を軽減させた。

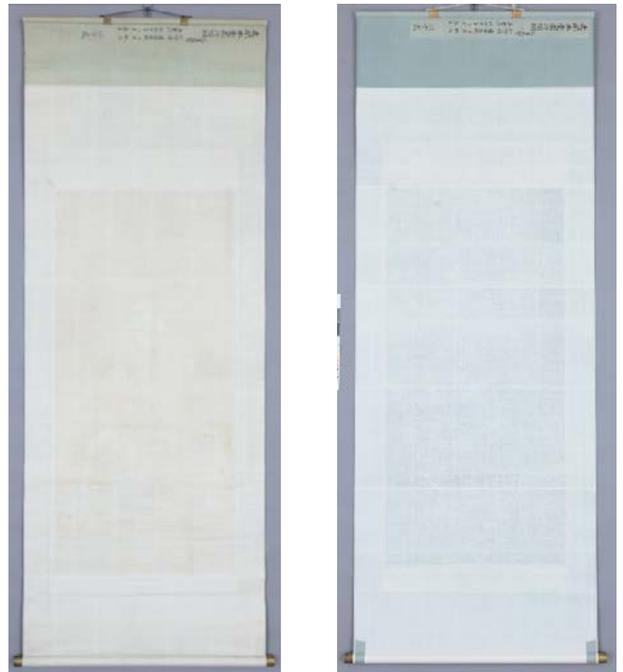
表具裏面全体に茶褐色の汚れが見られた。特に本紙部分に関しては、褐色の染みが多量に見られた。

修復後は、表装裂や裏打ち紙を全て新調した。

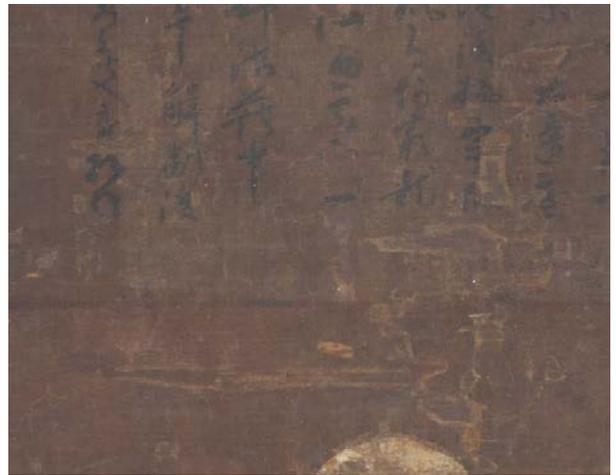
Fig. 23 修復前 本紙中央部

本紙料絹の欠失箇所の裏面より、多量の補修絹が繕われていた。補修絹は、いずれも本紙料絹と織や風合い・色調が異なり視覚的な違和感が生じていた。また、本紙料絹の欠失箇所に比べ大きく重なるように施されていたことから、重なり部分の色調が濃くなり、表面から確認できるなど鑑賞の妨げとなっていた。更に一部の重なり部分では、表面の本紙料絹が厚みの差や擦れから欠失し、補修絹がさらに広範囲に露出していた箇所も見られたことから、損傷要因となっていた。

本紙に施されていた補修絹の内、図様の一部が描かれていた図様内部の補修絹は元使用し、他の背景部分に繕われていた図様の無い補修絹に関しては、全て除去し、新たに適する補修絹で繕った。

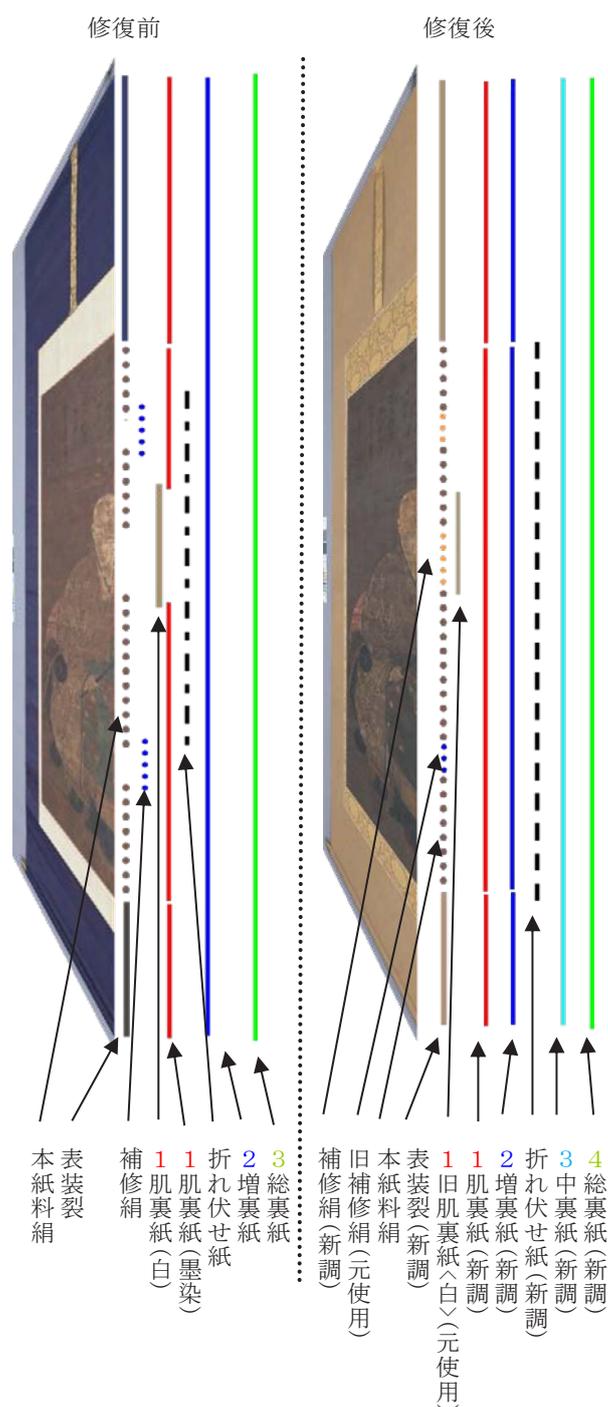
Fig. 56 修復前後 装丁構造図

修復前は、本紙・表装裂共に 3 層の裏打ちが施されていた構造であった。特に本紙の肌裏紙は、「お顔」部分と他で色調が異なる紙で「打ち分け」されていた。裏打ち紙は経年劣化の影響から、強度の低下や硬化が進行し、折れや糊浮きなどの損傷を誘発させていた。

修復後は裏打ち紙を全て除去した。尚、本紙の肌裏紙の内、「お顔」部分に関しては、可能な限り薄く整形するに留めた。新調した表装裂と共に伝統的に使用されている 3 種 4 層の良質な手漉き和紙で裏打ちを施したことで、適する厚みとしなやかさ・強度を作品に与えた。

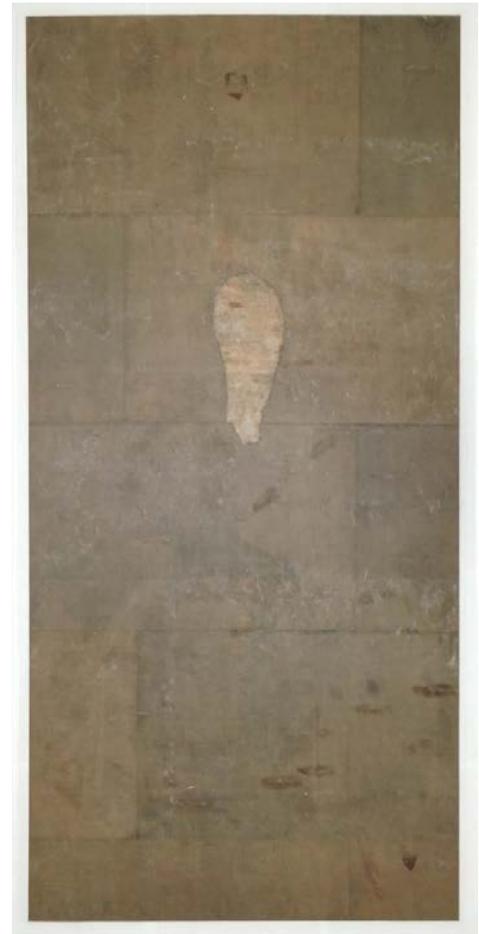
Fig. 66 修復中 本紙裏面全図(旧肌裏紙)

修復前、「お顔」の本紙料絹の一部では料絹が失われていたが肌裏紙に裏彩色のみが残っていた箇所が広範囲に見られた。

前回の修理では、裏彩色が残る肌裏紙を除去すると、図様が大きく変化することが予想されたために、お顔部分の肌裏紙を元使用し、他の肌裏紙は全て除去した可能性が考えられる。そのため、新たに濃褐色の肌裏紙を打った際に、旧肌裏紙の残る「お顔」部分の肌裏紙を剝り貫いて除去し、厚みの差を極力無くそうとしたのではないだろうか。何れにしても「お顔」部分とその他では、色調が大きく異なる肌裏紙が打たれた状態になっていた事が原因で、修復前は、お顔の周囲に白い不自然な形状が現れ視覚的な違和感が生じていた。

本紙裏面の旧肌裏紙の様子。黒褐色の方形の肌裏紙が 2 列 5 段に継がれているのが解る。中央「お顔」部分の肌裏紙が意図的に剝り貫かれており、白い肌裏紙が打ち分けられているのが解る。

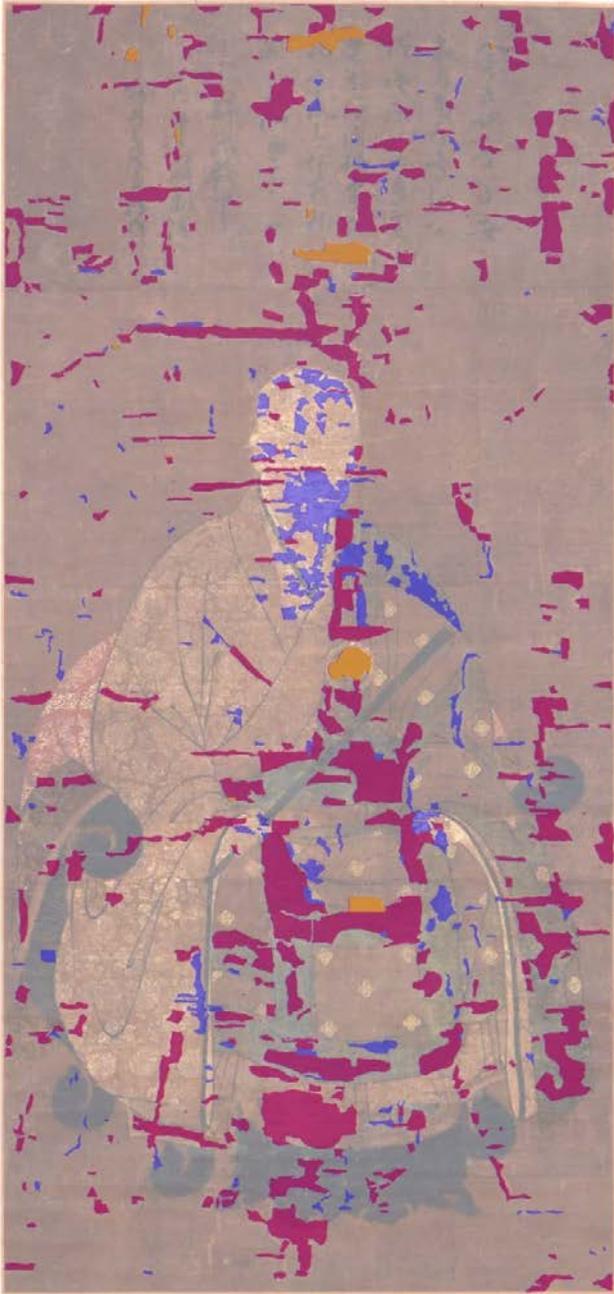
Fig. 74 本紙料絹欠失箇所・旧補修絹位置図(表面)

- 赤：補修絹(本紙裏面から)
- 黄：補修絹(本紙表面から)
- 青：本紙料絹の欠失(肌裏紙が露出)

旧補修絹は、前項の Fig. 74 の位置図に見られるように、表面からは赤色で表された箇所の本紙料絹が欠失し、補修絹が露出していた。肌裏紙除去後の裏面全図 (Fig. 75) では、本紙料絹の欠失箇所に対し、大きく重なる様に繕われていたのが解る。修復中の本紙裏面の旧補修絹の調査から、本紙全体に大小を合わせると数百箇所に補修絹が施されていたことが解った。

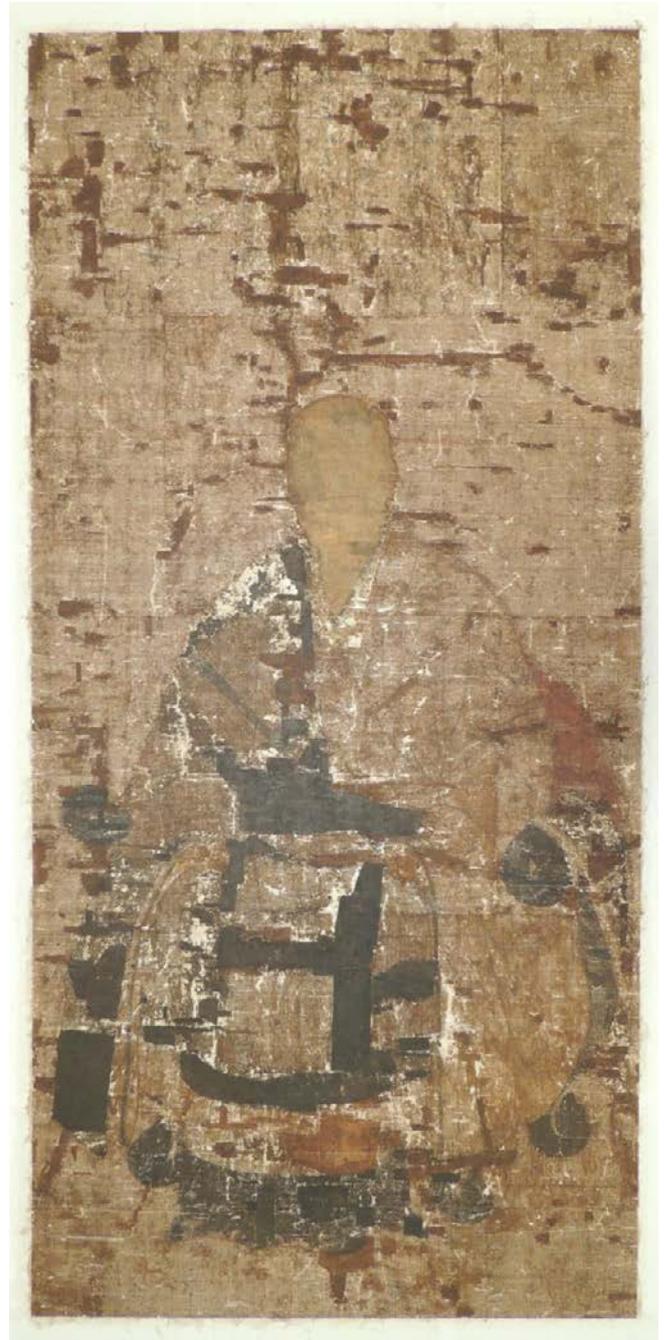
Fig. 75 修復中 肌裏紙除去後 本紙裏面全図

本紙裏面に褐色の旧補修絹が大小無数に繕われているのが解る。特に図様部分では広範囲に黒色の補修絹が施されていた。

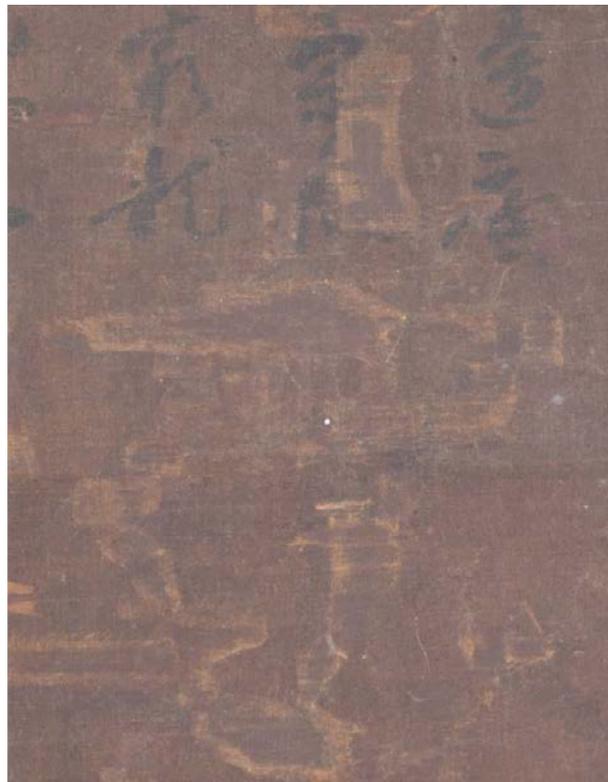
Fig. 76 修復前 本紙上部の旧補修絹の様子

修復前の「賛」が書かれた上部では、多量に施された補修絹が露出し、更に補彩が施されていた。しかし施された補彩は補修絹の中央部分のみで補修絹の周囲は明るい色調で地色が露出していた。これらの事から過去の修理時は、本紙料絹の欠失箇所が補彩部分であったが、補修絹が部分的に本紙料絹と重なる様に施されていたと考えられる。重なり部分の厚みが増し、伝世の間に巻かれて収納される際に厚い部分に負荷が集中したことで、上に重なっていた本紙料絹が欠失し、補彩の無い補修絹の地色が露出したと考えられる。旧補修絹が本紙料絹の欠失の直接的な損傷要因になっており、更に修復前は視覚的な違和感が強く生じた原因でもあった。

旧補修絹の輪郭部分が明るくなっている。これらは当初本紙料絹と重なっていた箇所。本紙料絹の欠失に繕われた補修絹に過去の修理で補彩が施されていたが、伝世の間に重なっていた本紙料絹が欠失し、補彩の無い補修絹が露出したためにこのようになった。

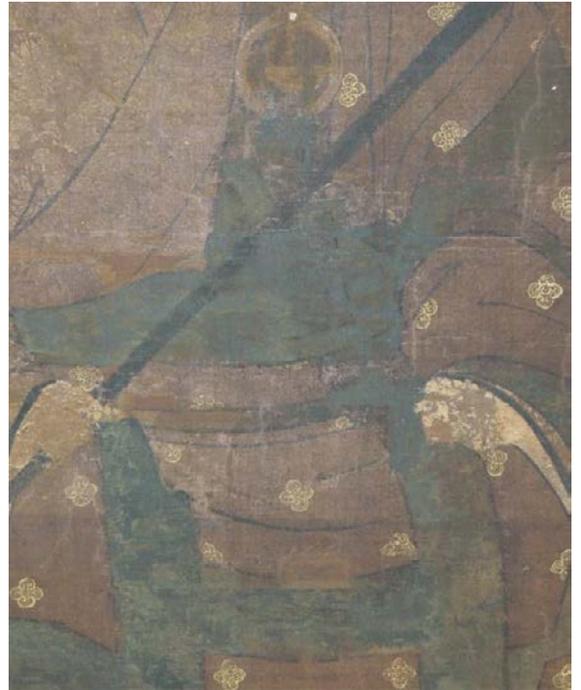
Fig. 78 修復前 本紙中央部の補修絹、補筆・補彩の様子

修復前・中の調査から過去の修理では、ほとんどの補修絹に補筆・補彩が施されていたのが確認された。特に補彩は、背景部分の図様の無い箇所に繕われた補修絹にまで及んでいたのが特徴的であった。図様が描かれた箇所では、図様の彩色に合わせて補筆・補彩が施されており、部分的に失われた墨線までも再現されていた箇所もあった。特に、欠失箇所が広範囲に及んでいた「袈裟」や椅子の黒色等の箇所では、本紙料絹にまで塗り重ねられていたことから、オリジナルの彩色と補筆・補彩の判断が難しい箇所もあった。ここから過去の修理時に広範囲に補筆(塗り重ね)があった可能性もある。

袷袋の縦条・横堤は残されたオリジナルの色調は褐色かかった緑色であるが、補彩が青緑色で塗られているために、全体が補彩の色調に見える。又「釋」は中央の袷袋にかかる部分が補筆として描かれている。

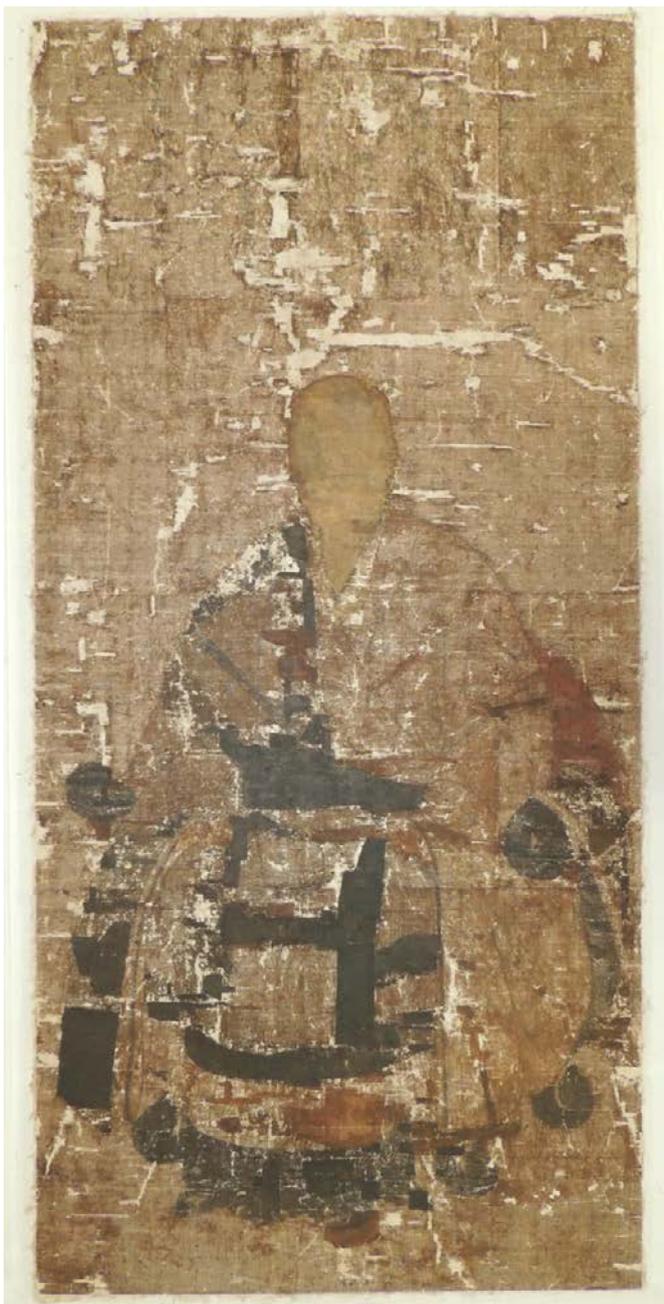
Fig. 80 修復中 肌裏紙・旧補修絹除去・整形後の本紙裏面全図

旧肌裏紙・旧補修絹除去後の本紙裏面の状態から、本紙料絹が広範囲に欠失しているのが確認できる。本紙料絹は経年劣化の影響から細かく断片化しており、特に上部の賛の方では断片化が著しく、経糸が失われ緯糸のみが残る箇所等も多く見られた。また修復方針に沿って、背景に繕われていた旧補修絹は全て除去した。一方、図様内部の旧補修絹は重なり等を可能な限り整形した後、全て元使用した。今回の修復作業では、本紙料絹の欠失箇所には、本紙料絹の織と似寄の電子線劣化絹を新たな補修絹として選定し、欠失箇所の形状に整形し繕った。

修復方針に沿って、図様部分の旧補修絹は全て元使用し、背景の旧補修絹は全て除去した。
