紙本墨書 艸山集 保存修理事業

紙本墨書 艸山集 5冊
修理報告書

令和5・6年度

株式会社 岡墨光堂

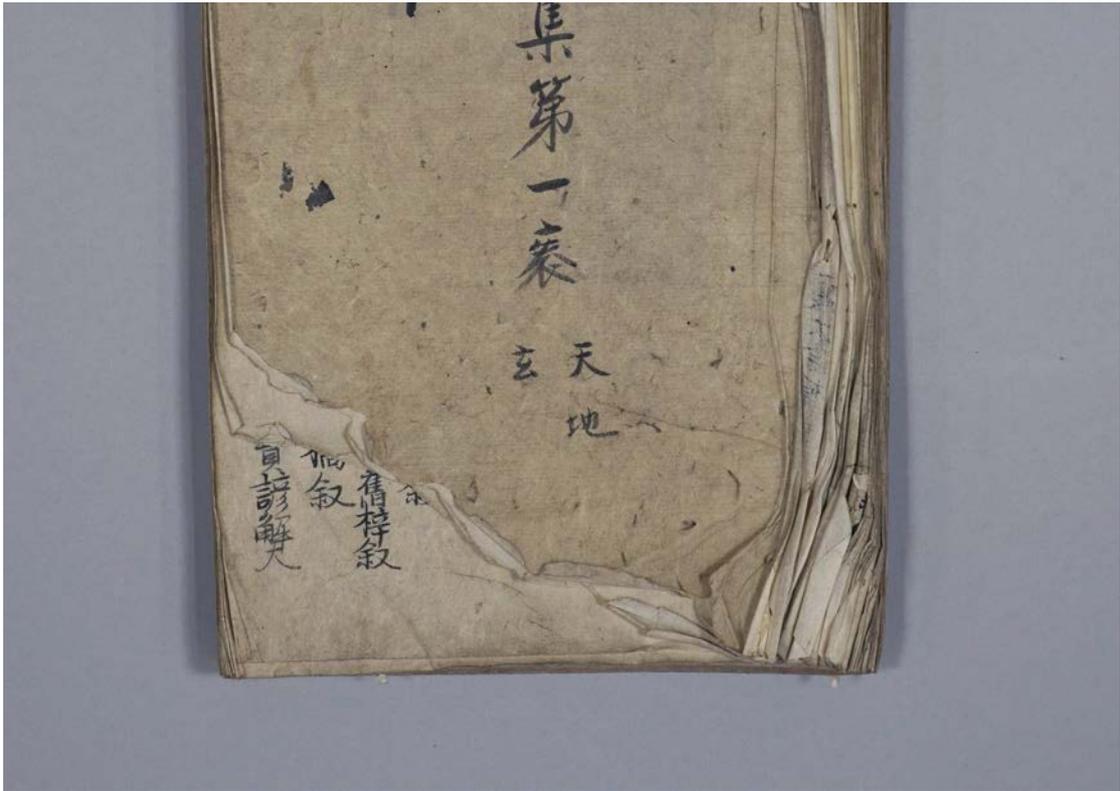
- ・本紙に虫損等による欠失が認められる。特に巻1について、表紙および第1丁が広範囲にわたって欠失している (p11, 損傷写真1)。
- ・本紙に折れ皺や波打ち、手擦れによる汚れ等が発生している (p12, 損傷写真2)。
- ・綴じの紙縫りが欠失している (p13, 損傷写真3)。

損傷写真 1-1 修理前
表紙の欠失

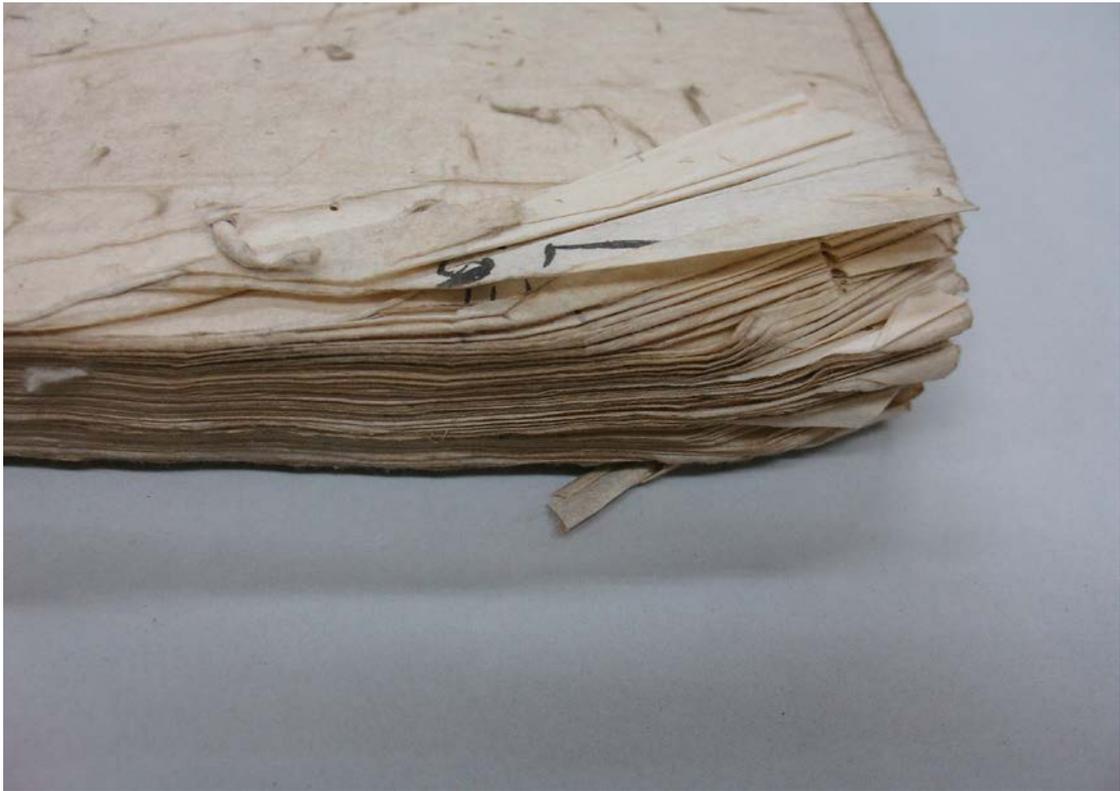
損傷写真 2-1 修理前
折れ皺、手擦れ

- ・1紙ごとに適切な強さに調整して加圧を行い、本紙を平滑にした。
- ・本紙寸法に合わせて補修紙の端を断ち、整形した (p15, 工程写真6)。

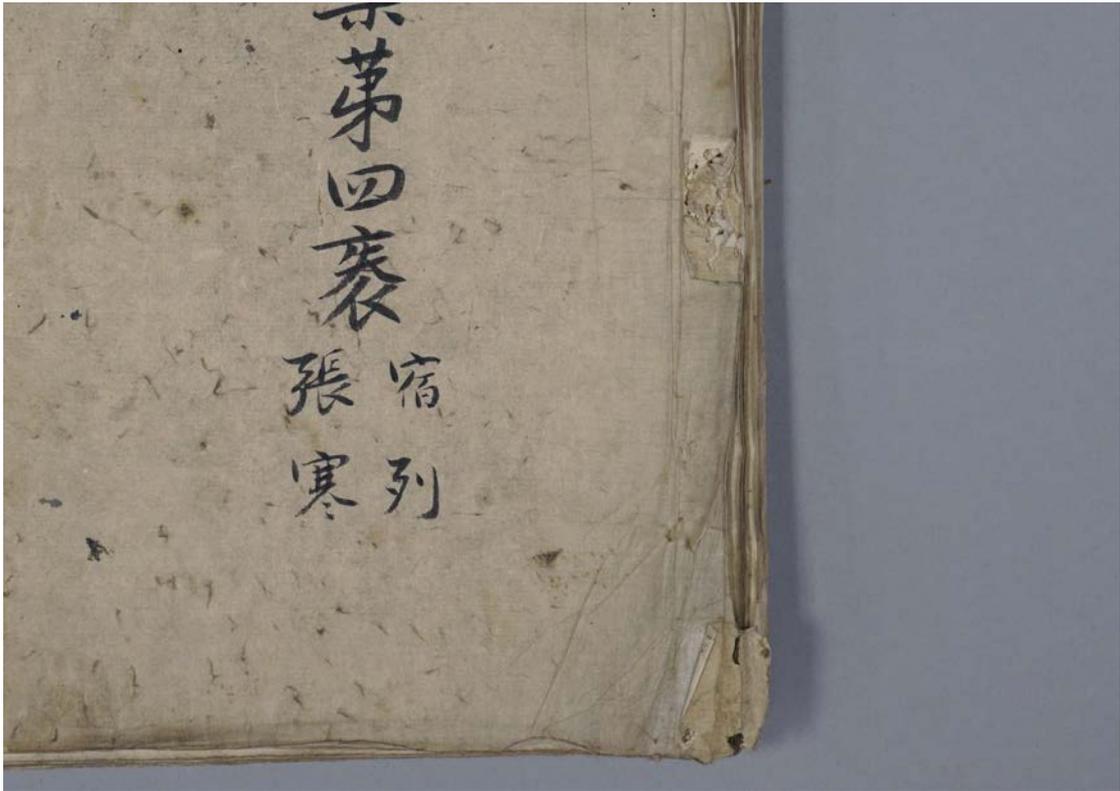
損傷写真 3-1 修理前
紙縫りの欠失

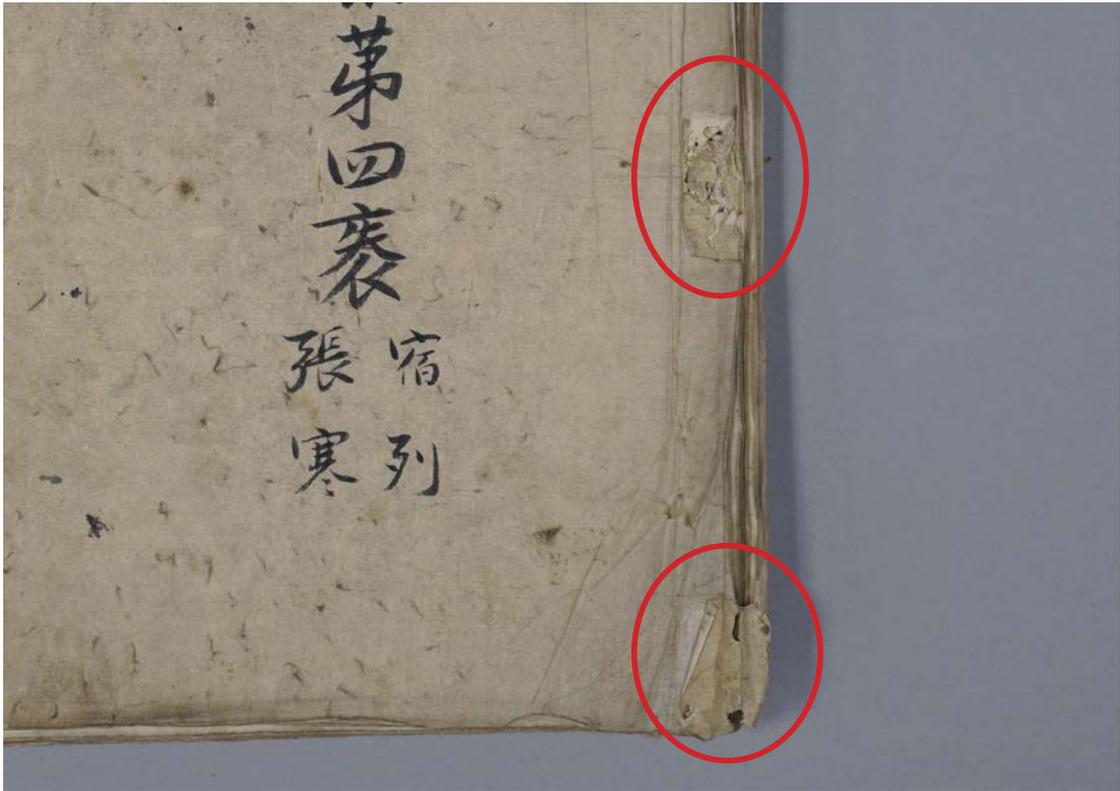
特記写真3 包背紙の残欠

各冊子には、それぞれ包背紙の残欠が付着していた。所有者との協議の結果、修理後は取り外し、位置不明の不審紙、旧紙繕りと共に畳紙に包み、本紙と共に納めることとした。近年挟み込まれた札類については、畳紙に包んだ上で別に返納した(p19, 特記写真3)。

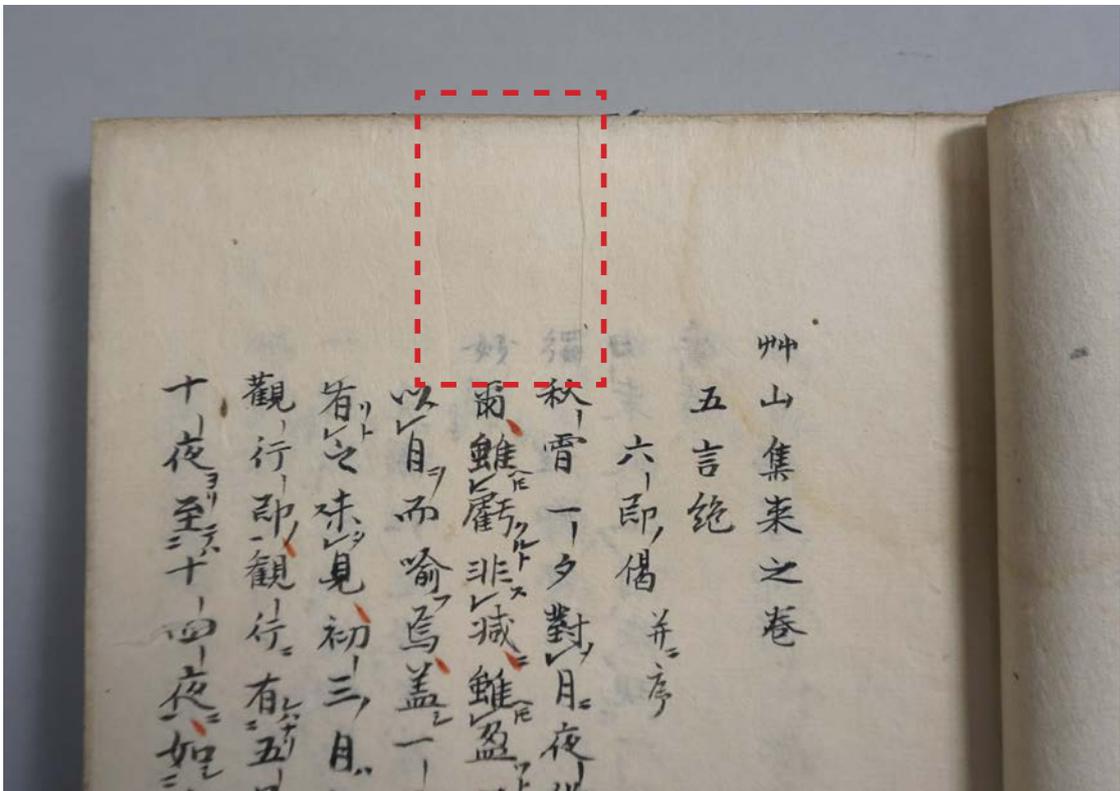
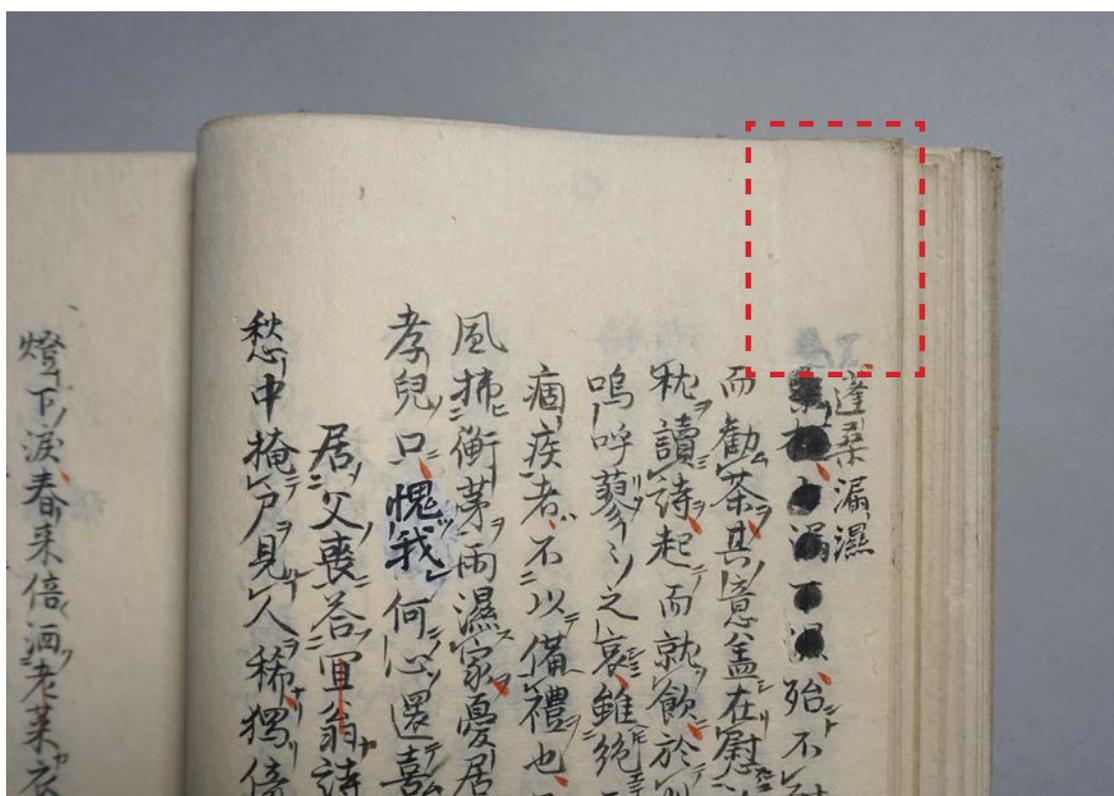
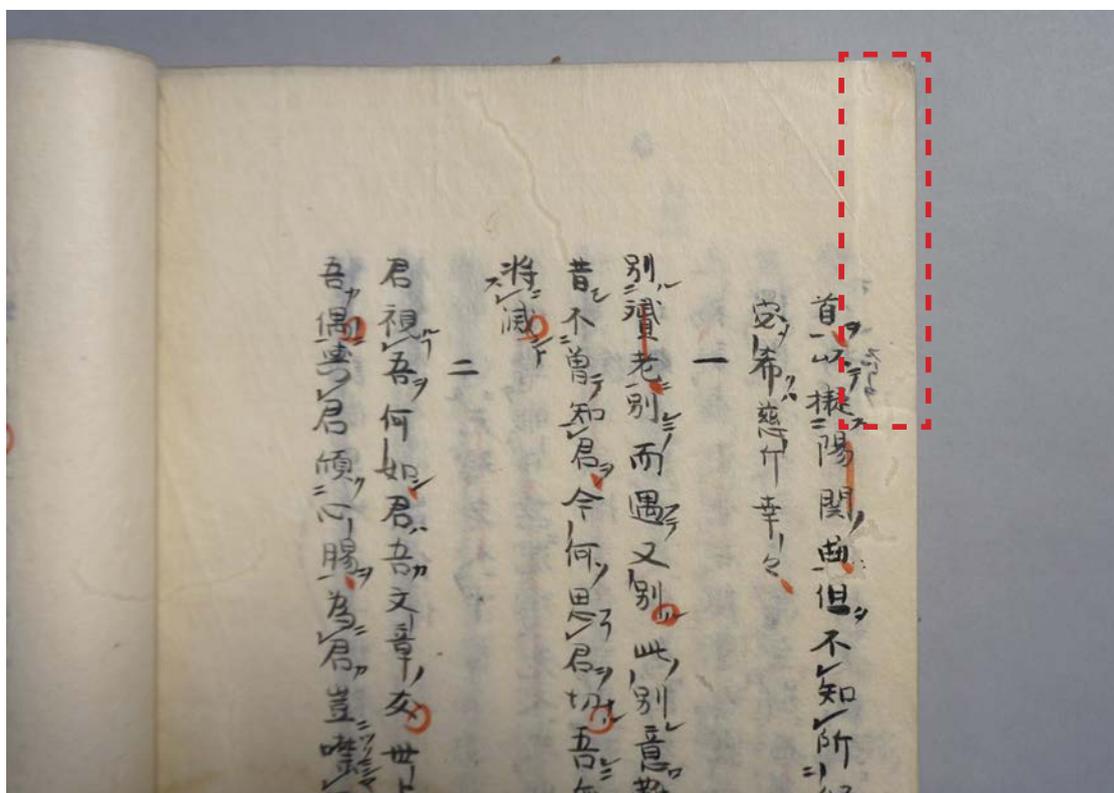
巻5の第3紙、第33紙及び第70紙に人為的に切り取られた箇所があり、取り扱いに注意が必要な形状であった。そのため冊子を包む楮紙に、該当箇所を墨書した(p19・20, 特記写真4)。

特記写真4-1 人為的に切り取られた箇所
(卷5 第3紙)

特記写真 4-2 人為的に切り取られた箇所

特記写真 4-3 人為的に切り取られた箇所
