## 室津賀茂神社宋風獅子修復事業

# 室津 賀茂神社宋風獅子修復事業報告書

公益財団法人元興寺文化財研究所

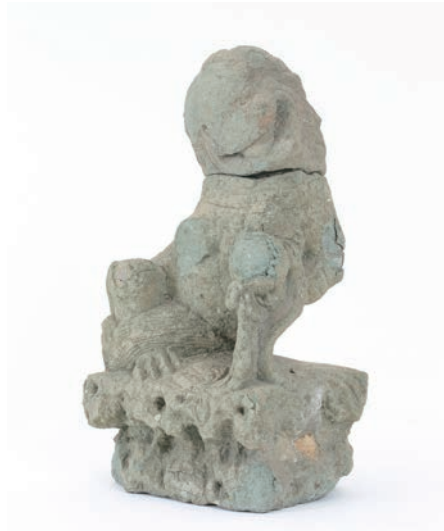
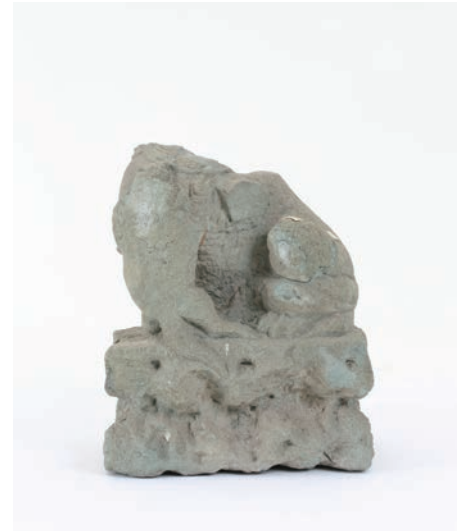
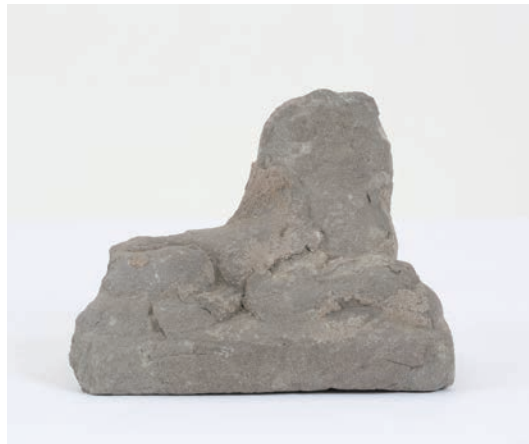
<修復前>

一対の玉取り獅子については、全体に石材の劣化、脆弱化が進行しており、頭部は以前破損した後に接着されている。現状接着のゆるみ等は確認されないが、接着面に間隙が生じている。また玉に添えられていたと思われる右腕部が破損し、細かな小片に分割されている。

一対の子持ち獅子は、石質は玉取り獅子同様に経年による劣化により脆弱化がみられ、表層部の剥離、亀裂が生じている。また頭部から肩にかけての上面を大きく破損、欠失している。左脚部にも大きく割れが生じ、不安定な状態となっている。

一軀のみの玉取り獅子は、表層部の大部分が剥離し亡失しており、石質の脆弱化が懸念される。

いずれの獅子像についても屋外設置に付着したと思われる地衣類の痕跡や砂泥等の付着物が

全体に見られ、外観を損なっている状態である。

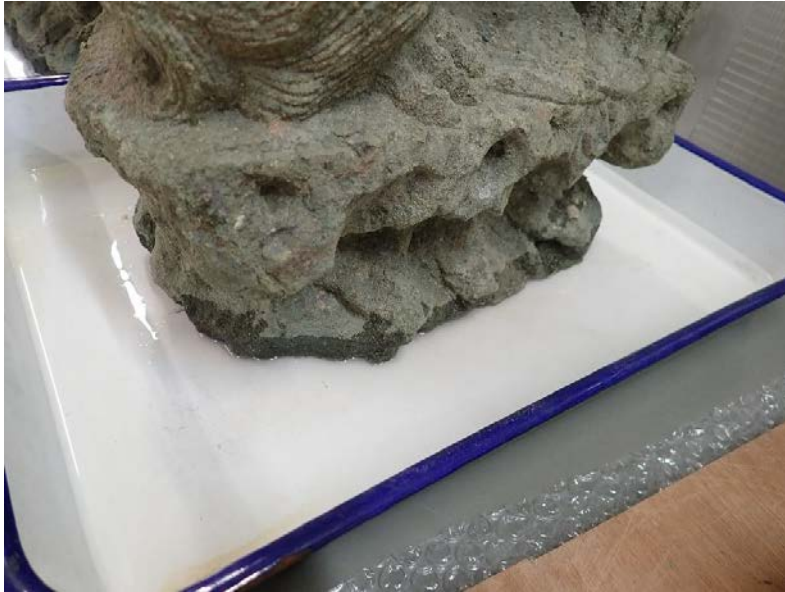
上記石材強化処置の実施後、一對の獅子像2軀は底部を中心にやや強度の不安があった。今後の取り扱い時において破損等の発生を抑制するため、部分的な強化として撥水剤（ワッカーOH100/MSE100混合液：旭化成ワッカーシリコン株式会社製）に底部のみを浸漬し、強度を向上させた。また、強化剤と同様に石材の質感の変化を防ぐため、含浸後は拭き取りを十分に行い、2週間以上の反応期間を設けた。

底部脆弱箇所の強化  
(撥水剤の部分含浸)

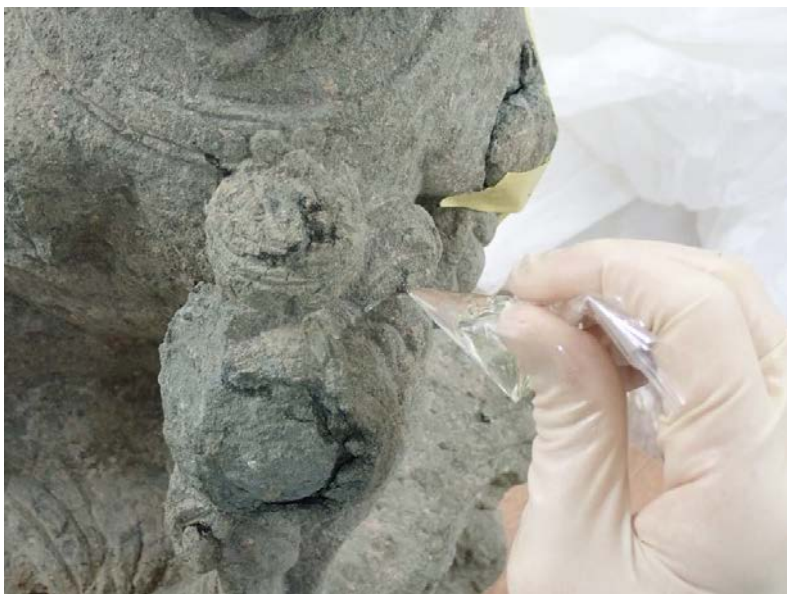
一対の獅子像は表層の剥離や脱落の恐れがある亀裂が多数生じていたため、内部への浸透が期待できる低粘度エポキシ樹脂系接着剤（ボンドE 205：コニシ株式会社）を各亀裂へ注入し強化を行った。

亀裂・剥離部分の強化  
低粘度エポキシ樹脂の注入  
(ボンド E205)
