127. 奈良県指定文化財瑞夢記美術工芸品保存修理事業

奈良県指定文化財『瑞夢記』1巻

保存修理報告書

令和6～7年度  
株式会社 文化財保存

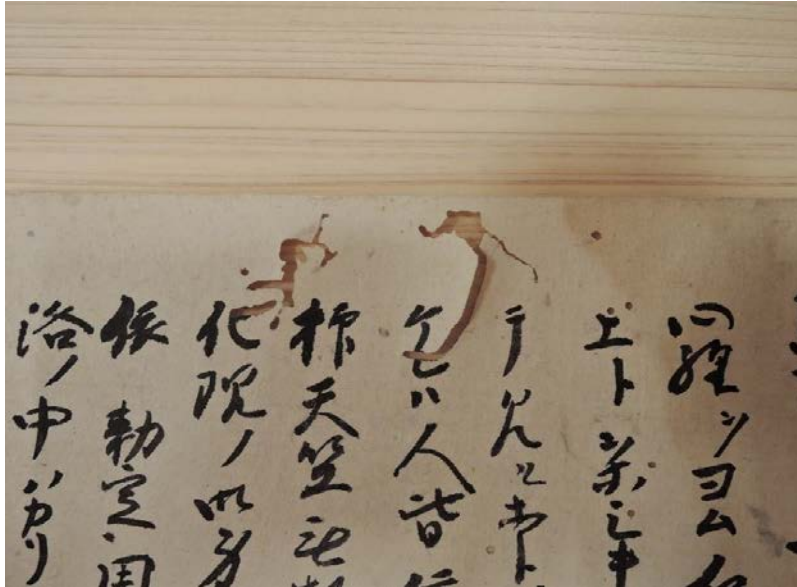
修理前

本紙料紙には虫の食害による欠失箇所が非常に多く見られる。欠失箇所に補修は見られず、裏打ちのみで仕立てられている。

本紙から旧裏打ち紙を取り除いた後に料紙の調査や計測を行い、本紙料紙の状態に適した補修紙を作製して欠失箇所に補紙を行う。巻き解き時の天地保護のため最小限の足し紙を取り付ける。

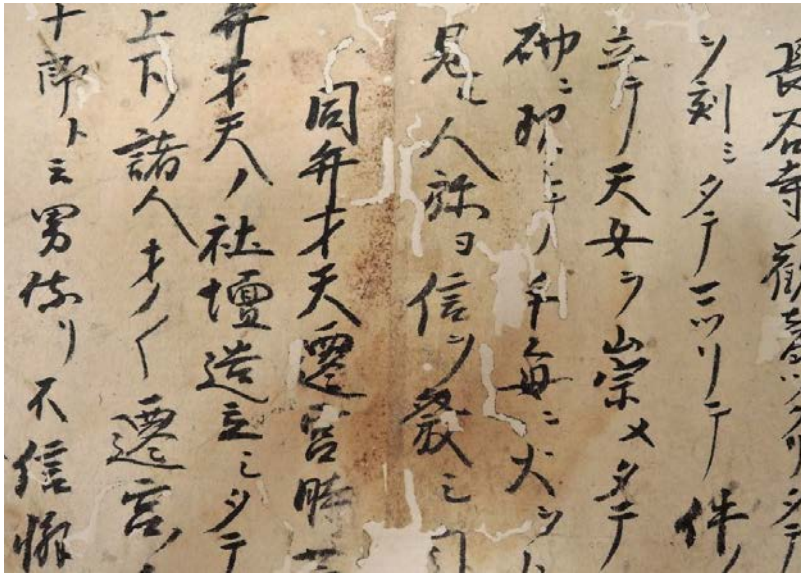
修理前

表面に埃等の付着、水濡れによる茶変色や湿気によると思われる黴の痕跡が見られる。使用時の手擦れや経年による汚れが見られる。皺に沿って汚れが付着している。

表面の埃等は柔らかい筆などを用いてドライクリーニングを行った後、濾過水を本紙料紙上から噴霧し溶け出した汚れを吸取紙に吸収させることで汚れを除去する。

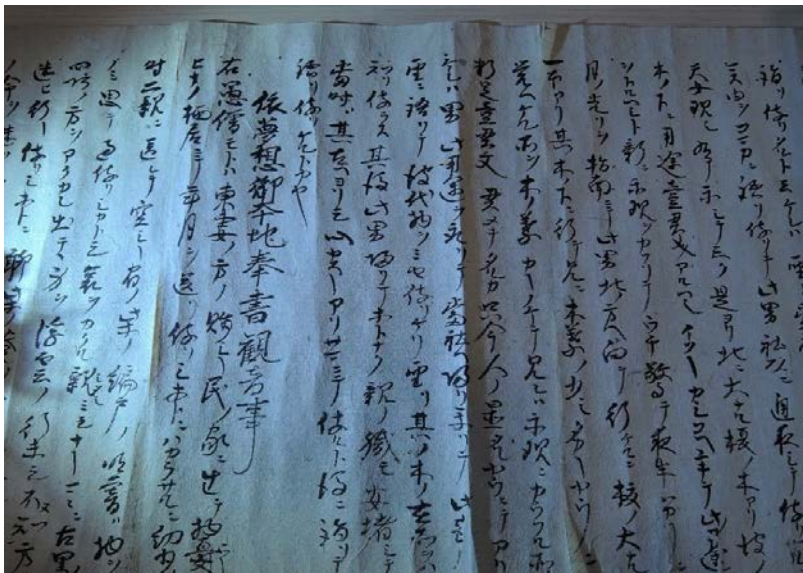
#### 修理前

細く巻くことによる折れが巻末付近に多く見られる。

本紙を伸ばしてプレス乾燥する等して、折れ、皺等を改善し形状を整える。強い折れが生じている部分には、細い带状にした薄い楮紙を貼り付けて補強を行う。折れが容易に生じないよう適正な厚みの裏打紙を用いて裏打ちを行い、卷子装に仕立てる。現状の軸巻き紙は補修して再使用するが、巻き始めが太くなるよう、新たに軸巻き紙を長く継いで軸を取り付ける(下記の”表装について”の修理後写真参照)。

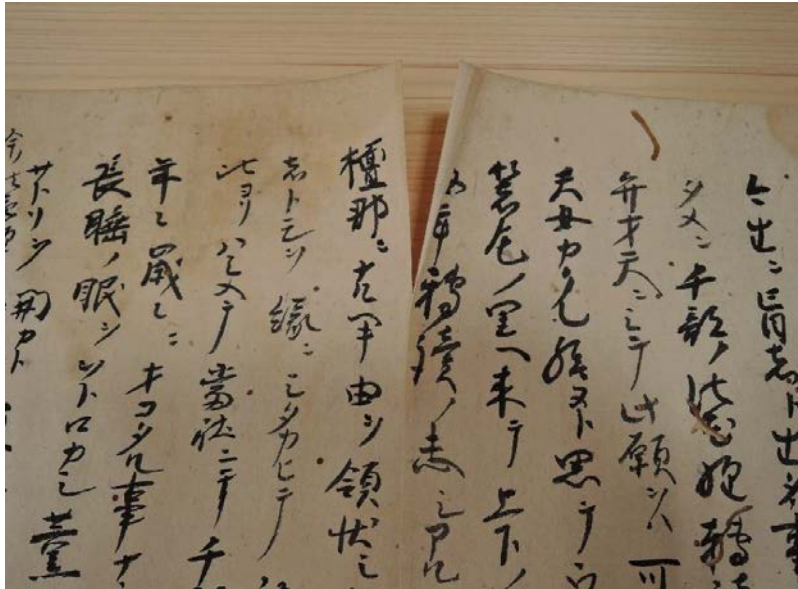
修理前

継ぎの糊離れが生じている箇所が見られる。

本紙全ての継ぎを外し、本紙処置後に小麦澱粉糊を用いて継ぎ直しを行う。

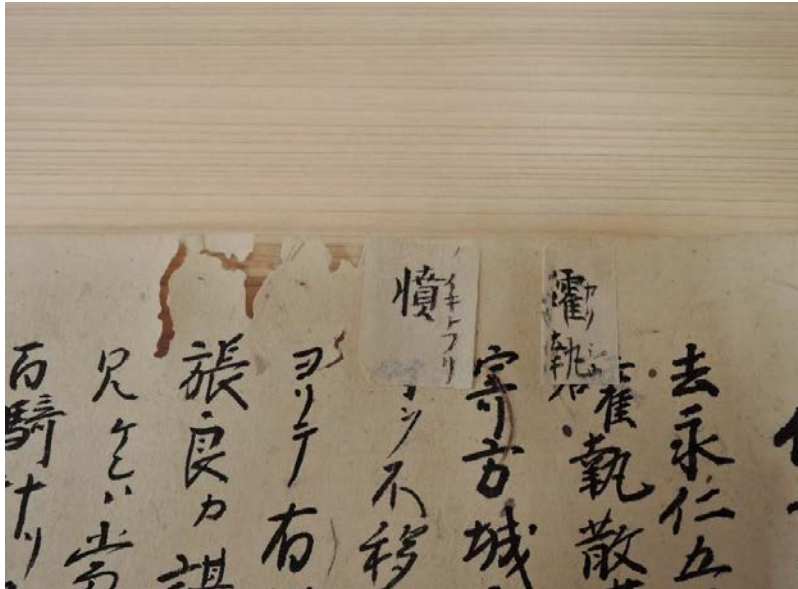
修理前

文字訂正の貼り紙が2箇所見られる。

本紙の処置完了後に元の位置に貼り戻しを行う。

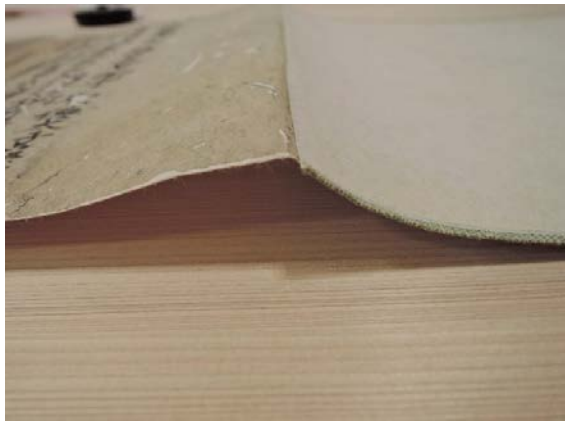
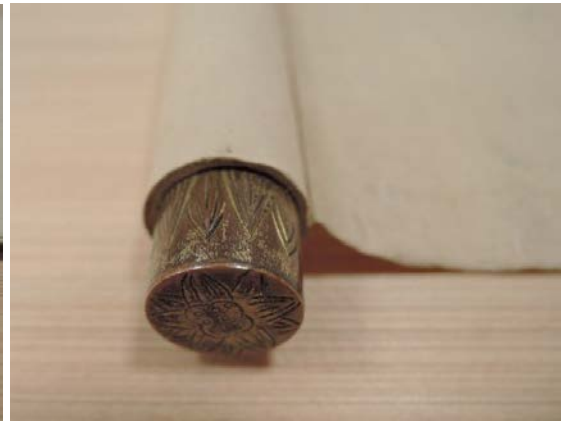
- 修理前

萌黄地平絹の表紙に金砂子の題箋が取り付けられている。見返しは白紙の楮紙である。紐は題箋を覆わないように下方寄りに付けられており、漆塗の木製のこはぜで留められている。表紙が堅いため本紙との継ぎ部分で折れが生じている。軸首は蓮華文の金鍍金軸が取り付けられている。

表紙裂に緞子、見返しを新調し、表紙を作製する。紐は新調し、こはぜは取り付けない。軸首は汚れを拭き取り再使用とする。軸木と八双竹は新調する。

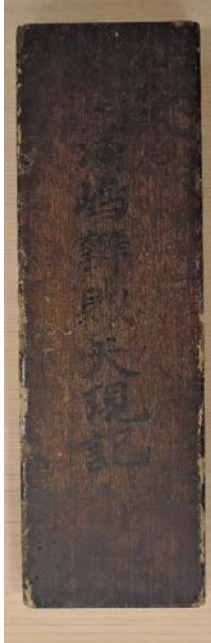
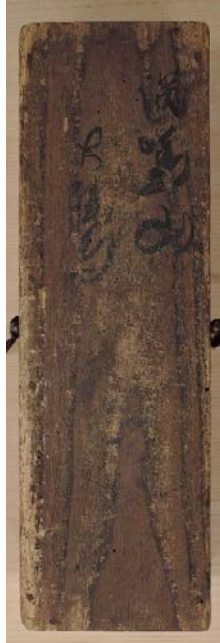
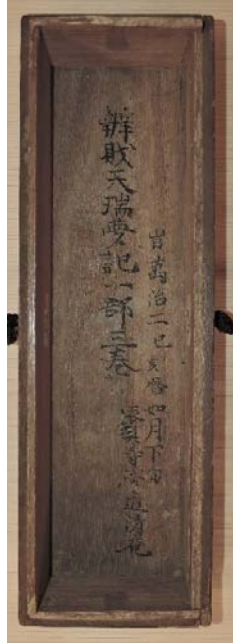
修理前

旧保存箱は甲板表面、底板の両面に墨書が見られる。経年により材の欠失や裏打ちにより巻き径が太くなった本紙を収納していたために側板が緩くなっている。

旧保存箱は別保存とし、本紙には桐印籠箱を新調する。新調した桐箱と旧箱を並べて収納できるように中性紙保存箱を新調する。

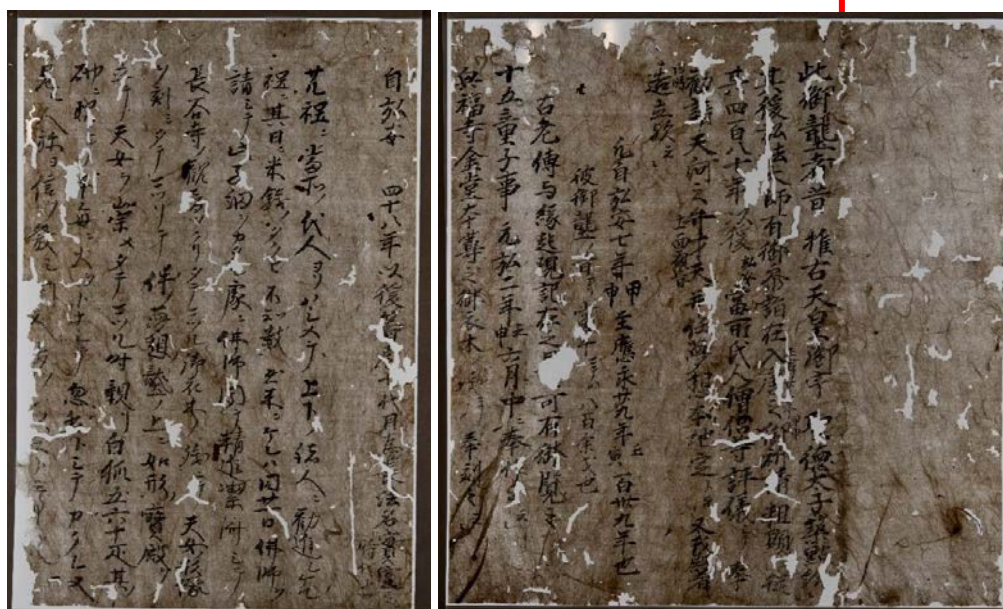
本紙巾は15.1～17.8 c mの間で切り継がれているが、第1紙のみ23.4 c mとなっていた。透過光で観察したところ前側に喰い裂き継ぎで約6.9 c mほど足されていることがわかった。墨書部分は16.5 c mとなるため、旧装丁形式の表紙に由来するものと考えられる。紙質については、墨書部分との違いは見られず、共に楮紙である。
