## 128. 絹本著色薬師十二神将像 保存修理事業

# 修理報告書

## 絹本著色薬師十二神将像

令和八年三月

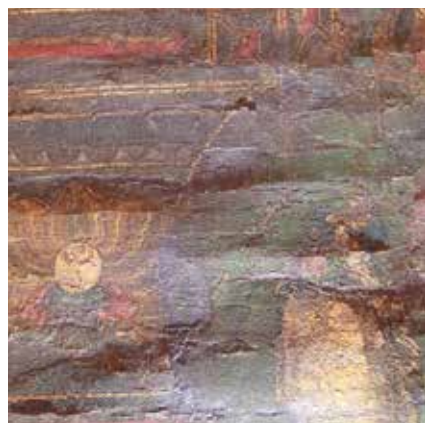
写真1 料絹の折れ

画面全体に横方向の折れが発生している。一部の折れが亀裂に進行し、肌裏紙から浮き上がる（写真1）。巻舒の度に亀裂の頂点が擦れ、料絹の欠失に繋がっている。料絹が硬化し、肌裏紙の糊の接着強度が低下していることが横折れの主たる原因と考えられる。

亀裂や折れが発生している箇所及び今後発生すると予見される箇所に、細い带状の楮紙による折れ伏せを施して補強し、再発及び今後の進行を防止した（写真30）。折れ伏せは強度を持たせるために楮紙の抄紙方向と直角になるように裁断した。

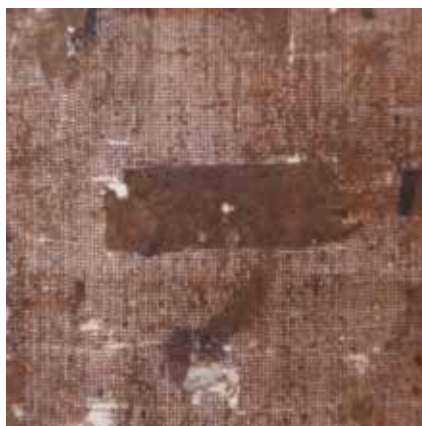
写真4 紙による補修

欠失の形通りに補修を行なっておらず、帯状や四角に切った絹で補修されている。補修絹と補修絹、料絹と補修絹が重なる箇所では本紙料絹が押し上げられ、巻舒の度に擦れ、料絹の欠失に繋がっている。また、黒く染められた帯状の紙で補修されている欠失も認められる（写真4）。

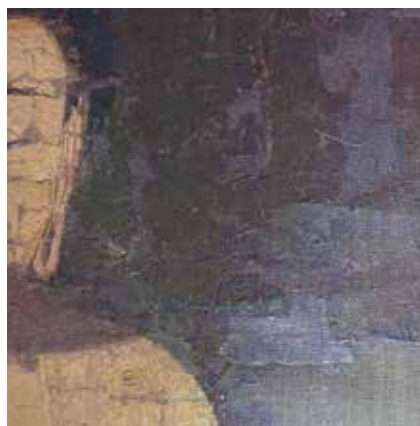
写真2 複数の補修絹の混在

欠失部分には過去の修理で補修が施されている箇所が多い。三種類の補修絹が混在しており、過去の修理の度にそれ以前の補修絹を除去せず、その都度付け加えられてきたと考えられる（写真2）。

旧肌裏紙除去後、全ての旧補修絹・補修紙を除去した。絹目や色調の異なる二種類の旧補修絹同士が重なっている様子が見られた(写真26)。

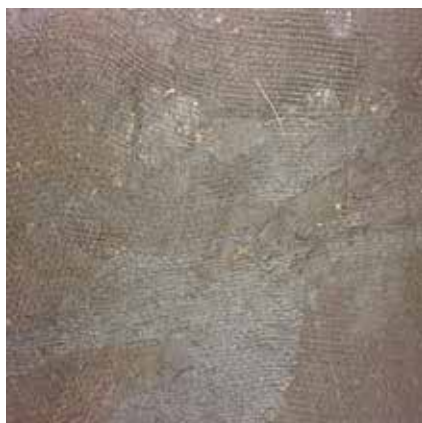
写真5 表からの補修

表面から行った補修は比較的欠失の形に添って入れられているが、重なりもある。濃い糊を使用して補修を行なっているため、絹目が糊で詰まって黒く光沢を帯びている（写真5）。

本紙表面から施されていた補修絹をを除去した。(写真21・22) 除去した補修絹の下から裏彩色が出てきた箇所、もともと料絹が欠失し、裏彩色が露出していた箇所には本紙の表面から補修(表補絹)を施した(写真23)。薄美濃紙で仮裏打した補修絹を欠失部分に合わせて切り取り、小麦澱粉糊を用いて本紙に嵌め込んだ。仮裏打は本紙への嵌め込みと同時に除去した。この処置により肌裏紙除去時に肌裏紙に裏彩色が付着することを防ぎ、裏彩色を画面上に残置させることができる。

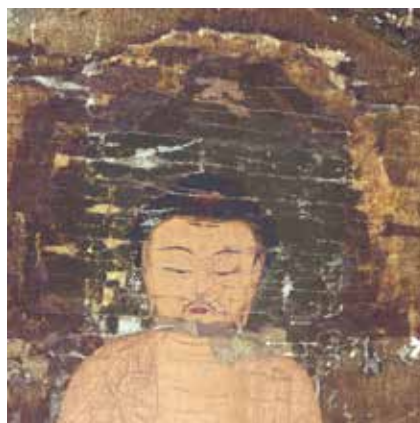
写真3 補修絹の重なり

いずれの絹も本紙料絹の織組織とは異なるものが使用され、絹目の方向も均一ではない。裏面から二種類、表面から一種類の補修が行われている。裏面からの補修は料絹に直接施されているものと、肌裏紙上から施されているものがあり、どちらの補修も本紙料絹との重なりが大きい（写真3）。

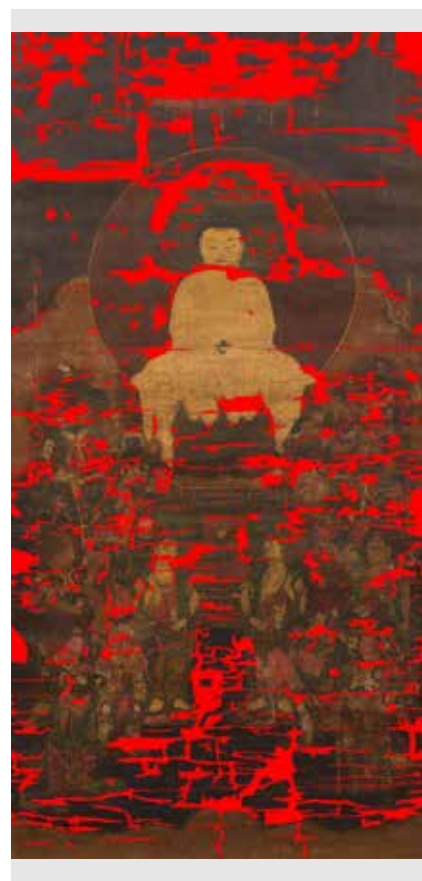
損傷図面 赤色が料絹欠失箇所

料絹の随所に欠失が生じている（損傷図面）。本紙上部に描かれる天蓋や光背部分の広範囲の欠失は、緑青や群青など銅成分を含んだ絵具の化学変化の影響（絵具焼け・緑青焼け）により発生したものと考えられる。

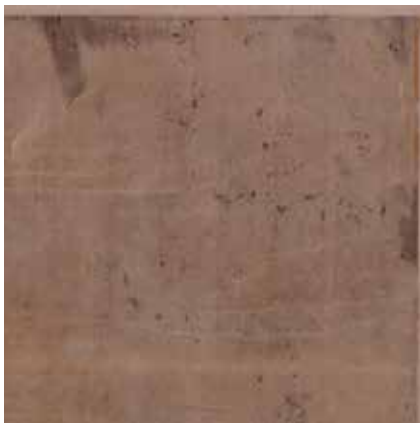
写真9 裏打層に浸透した後補の墨

肌裏紙が不均一なため、絵具の薄い無地場に斑が発生している。これを是正し、見え方を均一にするために表面から無地場に墨が塗られており、裏打層に浸透している（写真9）。

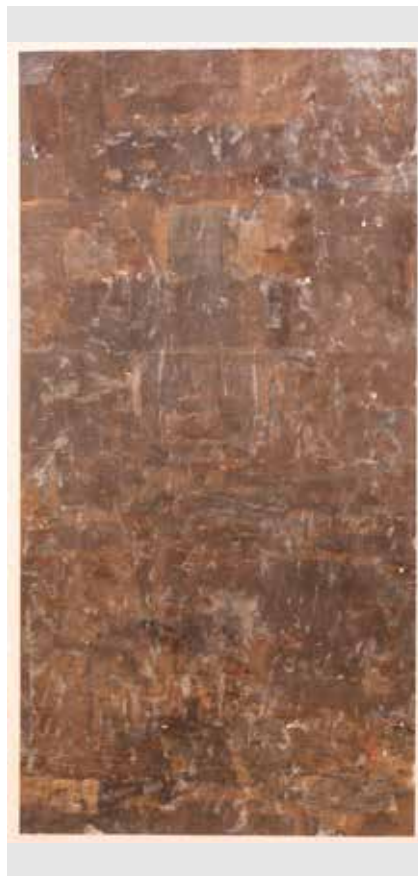
写真8 複数の肌裏紙の混在

本文化財は修理の痕跡から今回の修理前に少なくとも三回の修理が行われているが、いずれの機会にも肌裏紙全体の取り替えは行われていない。損傷箇所や肌裏紙が除去しやすい箇所のみを取り替えており、修理の度に部分的に貼り重ねられ、複数の色味の肌裏紙がパッチワークのような状態で混在している（写真8）。構造上極めて不安定であるため、適切な紙と糊で均一な肌裏紙に刷新する必要がある。

裏面より小筆で少量の水分を与えながら、ピンセットで徐々に繊維を引き抜くようにして旧肌裏紙を除去した(写真25)。作業は小区画ごとに行い、本紙に負担がかからないよう留意した。肌裏紙に施されていた補修絹も肌裏紙と同時に除去した。

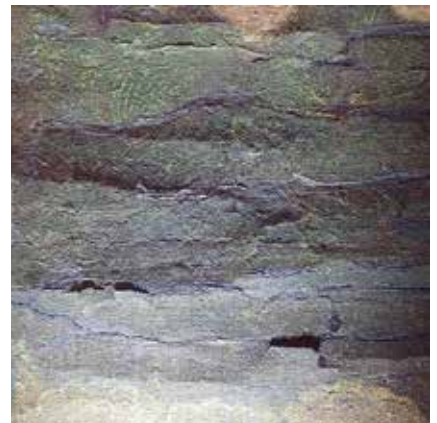
写真6 料絹の亀裂

肌裏紙の接着力が低下した状態で巻舒を繰り返し、硬くなった表面に亀裂が生じている（写真6）。膠に強く引かれた絵具に影響されて料絹の剝離・剝落も生じている。薬師如来の肉身部等の金色を使用した箇所では絵具層表面にピーリングがみられる（写真7）。

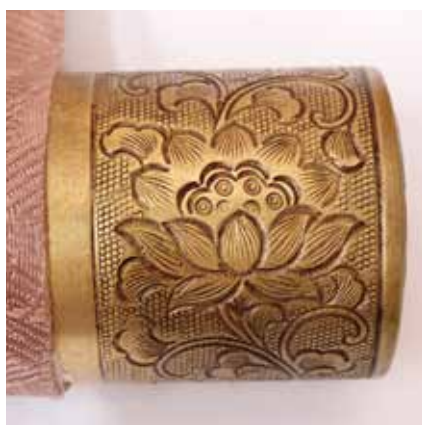
写真15 金軸

軸首には蓮華唐草文様が彫金された鍍金軸が使用される（写真15）。

軸首は蓮華唐草文鍍金軸が用いられていたが、今回の修理を期に、選定保存技術（美術工芸品鍍金具製作）保持者の製作による金鍍金軸を新調した。文様の意匠は本文化財のために蓮華唐草文を描き起こした

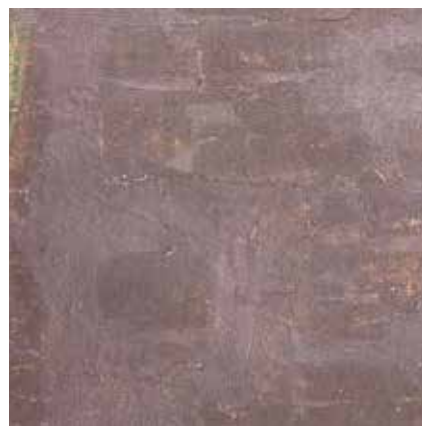
写真10 補彩

主に表面から施された補修絹上に補彩が確認できる。全体に暗い色調の補彩で、補修絹と本紙料絹をまたぐようにはみ出し（オーバーペイント）、表現を阻害している（写真10）。

補修箇所にて二回目の罌水引きを行った。罌水の濃度は一回目と同様とした。補修箇所にて補彩を施した(写真32)。補彩は本紙無地場の色調を基調色として、本紙が違和感なく鑑賞できる程度に行った。彩色には藤黄、棒絵具の藍と洋紅を混色して使用した。補彩は最終的な色味になるまで、複数回に分けて慎重に行なった。

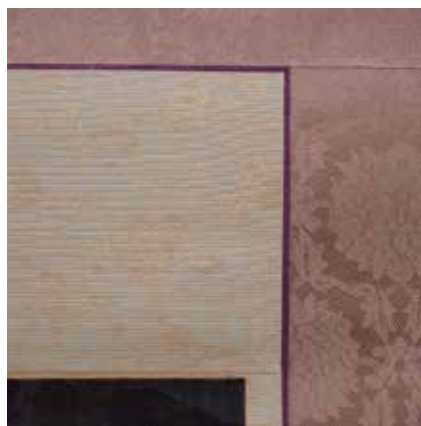
写真12 表装裂

本文化財の表装形式は二段仏表装形式で、中廻に白茶地唐花紋金欄、総縁に茶地牡丹唐草文綾裂が使用される（写真12）。裂の特徴と総裏紙に記された修理銘から平成十二年の修理で取り付けられたものであるとわかる（写真13）。前回の修理では肌裏紙を取り替えていないため、修理後二十五年ほどで本紙の抱えた汚れや絵具焼けの影響で総裏紙に茶変が生じている。

修理前の表装裂は平成十二年に取り付けられたものであるため、再使用は可能ではあったが、肌裏紙を取り替え明るくなった本紙とは調和しないと考え、明るくなった本紙と明瞭になった表現が際立つ裂地を新調することとした。

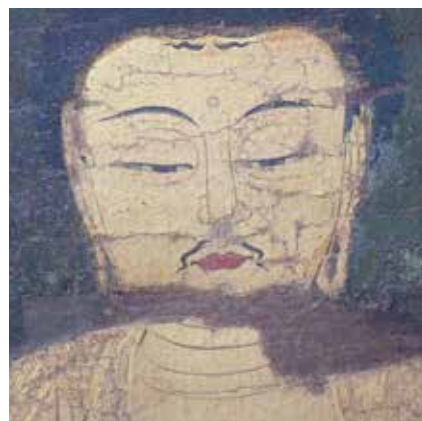
写真11 薬師如来首部分の補彩

特に、薬師如来の首や裳裾の欠失箇所には施された黒い補彩は、周囲が金色であるため鑑賞者の目を引き（写真11）、本文化財の印象に重大な影響を及ぼしている。

主に薬師如来の金色（首欠失箇所等）の見え方に留意しながら、全体のバランスが崩れないように作業を進めた。彩色には藤黄、棒絵具の藍と洋紅を混色して使用した。補彩は最終的な段階まで、複数回に分けて慎重に行った。

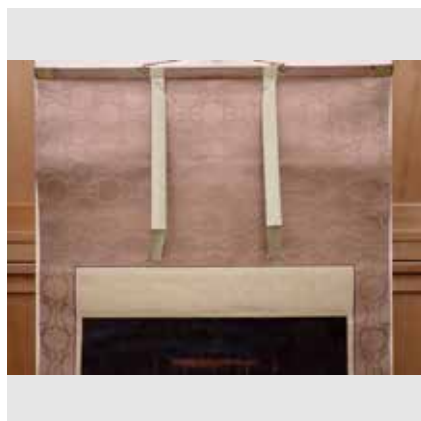
写真14 バランスを崩した表装

総縁上部が大きく前に迫り出し

（写真14）、柱部分に波打ちが見られ、表装全体がバランスを失っている。

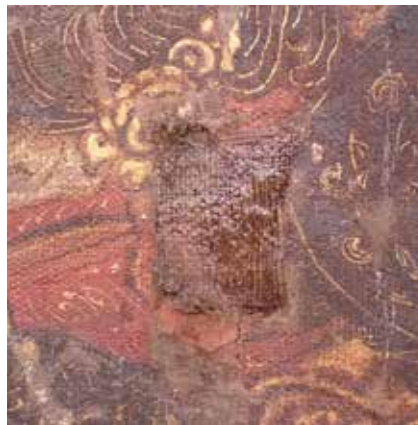
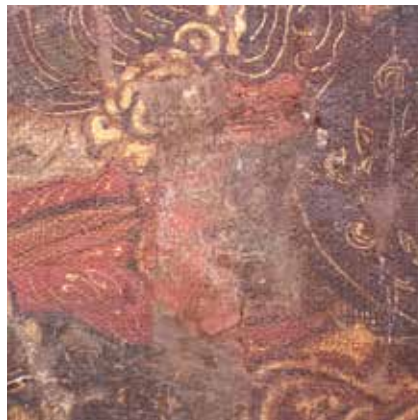
写真 21 表からの補修の除去(除去前)

写真 22 表からの補修の除去(除去後)
