## 129. 木造千手観音立像保存修理事業

# 京都府暫定登録文化財 京丹波町指定文化財 修理解説書

(2ヶ年継続、第2年度、令和7年度)

京都府船井郡京丹波町妙楽寺太夫  
千手寺

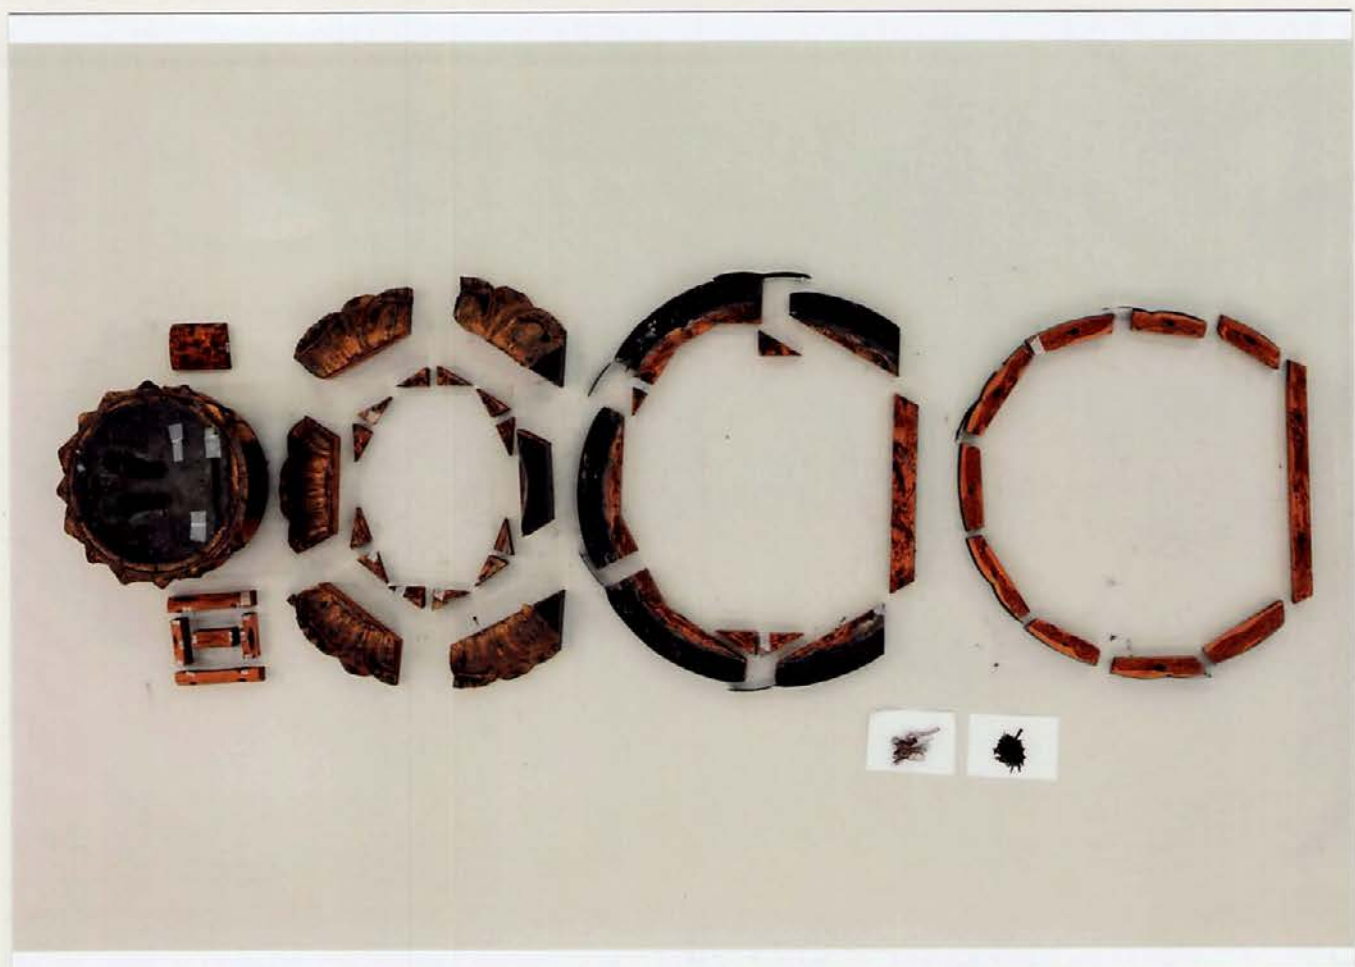
7、光背解体

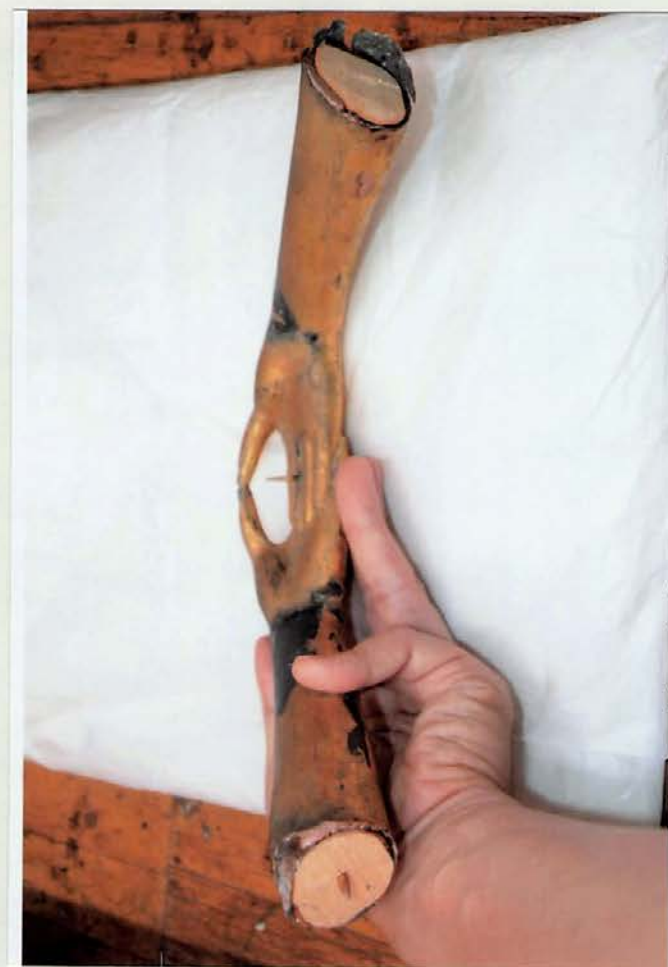
8、台座解体

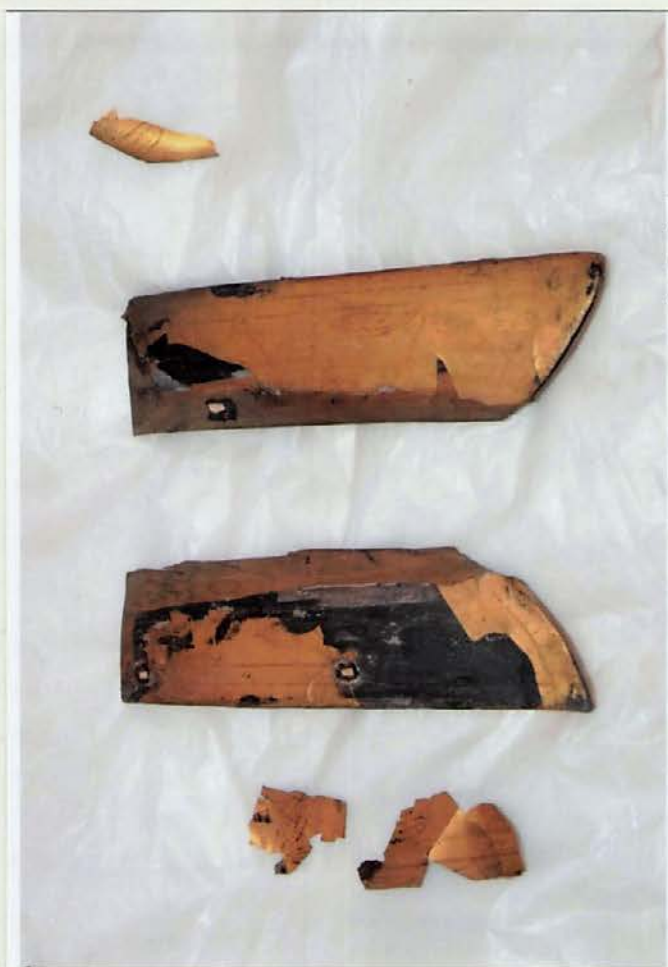
13、宝鉢手 矧ぎ目マチ材補足

- 7) 宝鉢手の手首と肘前の矧ぎ目の緩みは、矧ぎ目から一旦解体した。(第1年度)  
宝鉢手は、修理仕様 本鉢3)の腹部等への漆箔片復位後、両肘前矧ぎ目の隙間には桧のマチ材を膠で貼り、使用に耐えない竹の合釘を新補して矧ぎ目を繋ぎ直し、肘に打たれていた銅鏝は形を整え再利用し、膠で接着し直した。(第2年度)

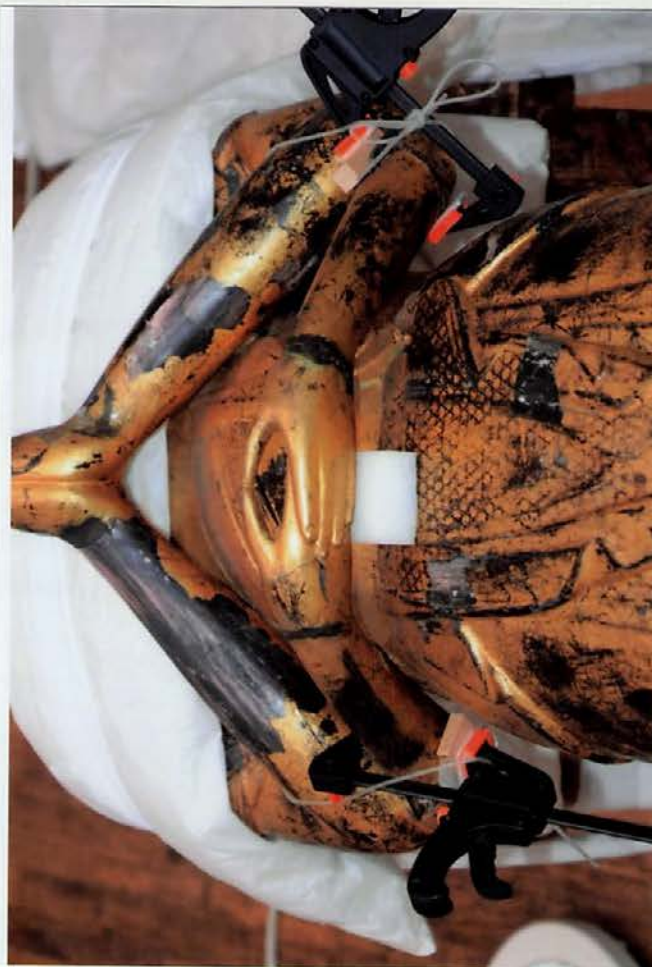
11、両肩後天衣部材 脱落漆箔片

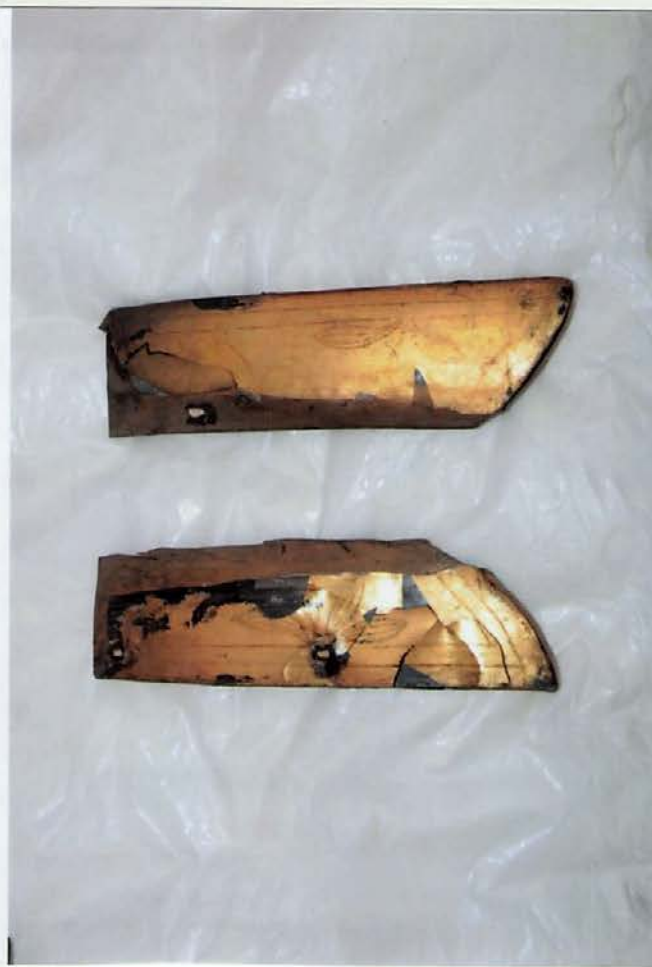
14、宝鉢手接着

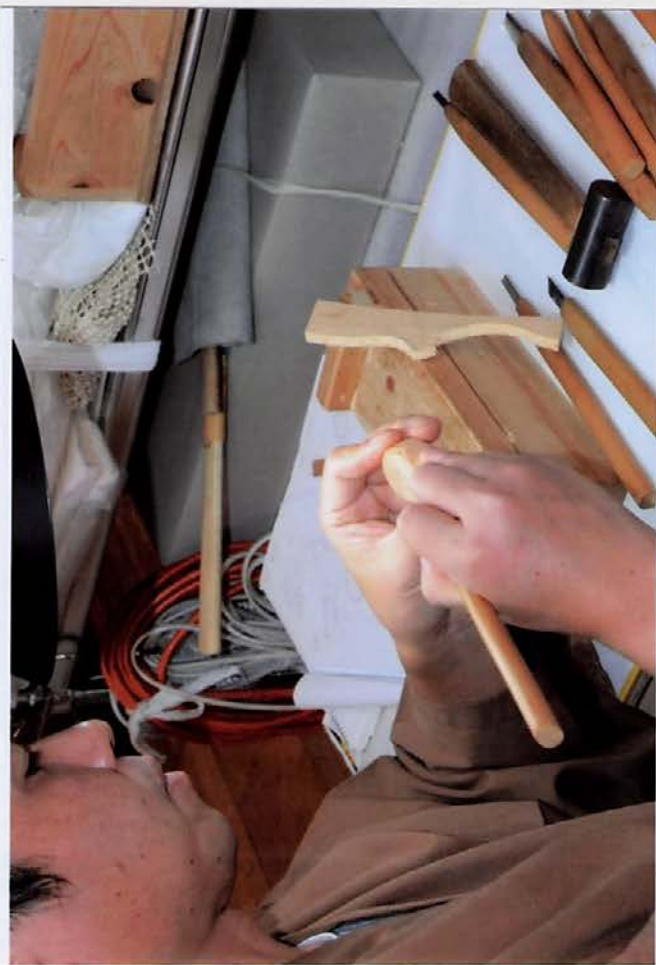
12、両肩後天衣部材 漆箔片復位

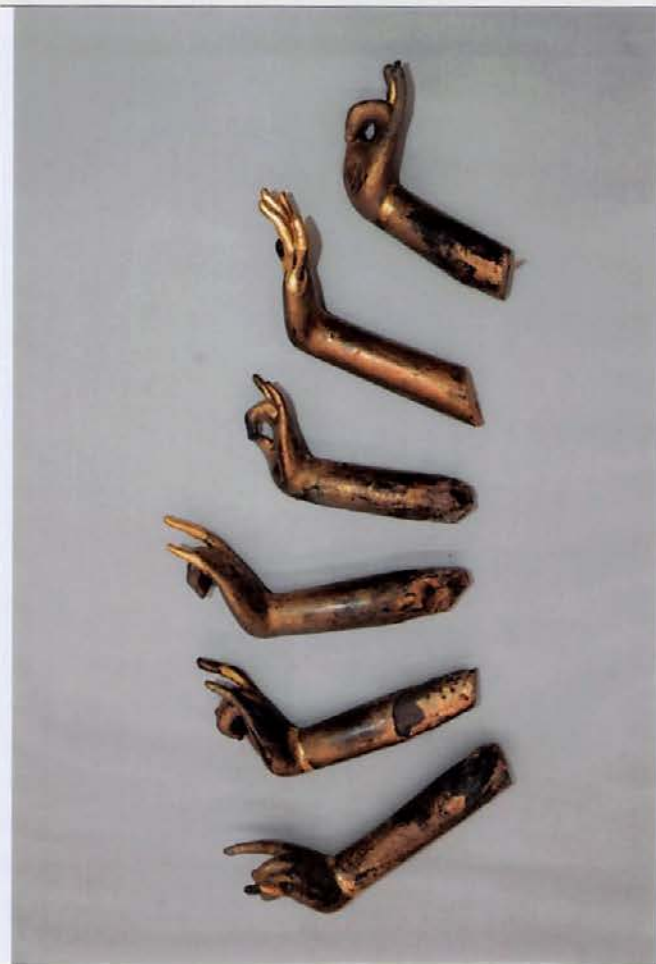
17、持物宝鉢補足

- 11) 持物は一旦すべて取り外した。(第1年度) 欠失する箇所や亡失する持物はすべて桧材、漆箔仕上げで補足した。持物の配列は、妙法院 蓮華王院(三十三間堂)の木造千手観音立像の持物の配列を参考に、印を結ぶ指穴の大きさや指の形状に合わせ、可能な範囲で整え、竹の合釘を入れ膠で接着、または銅線を用いて取り付けた。(第2年度)

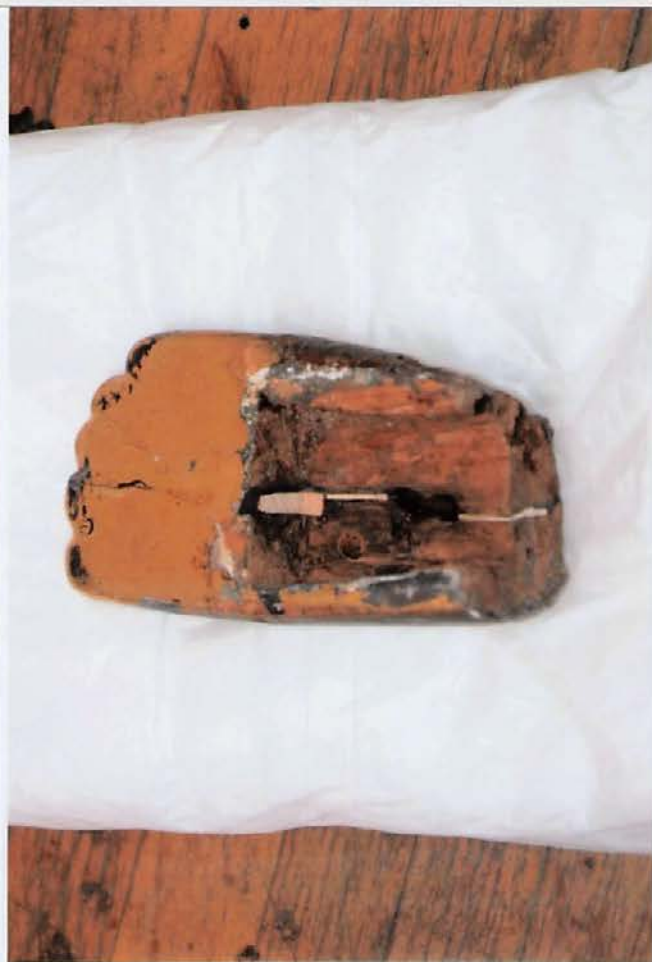
16、右脇手 基部に取り付け

- 9) 脇手基部の取り付けは、鉢部両側面にある丸柄穴に対し、右脇手基部中列内側には丸柄穴があったが、左脇手基部中列内側には丸柄穴の痕跡が無く、両脇手基部中列内側の上下二箇所に残る釘穴と鉢部両側面の釘穴との位置が合う為、右脇手基部に残っていた丸柄は撤去し、新たに両脇手中列基部内側に真鍮の合釘を入れ、本鉢との間に生じた隙間には桧のマチ材を貼り、両脇手基部を膠で接着した。また基部材を前後に貫通する丸柄の取り付けの緩みは、丸柄穴の隙間に桧のマチ材を膠で接着し、左の前列と中列に残る釘穴を利用し、新たに竹の合釘を入れ安定をはかった(丸柄、竹釘は接着せず)。(第2年度)

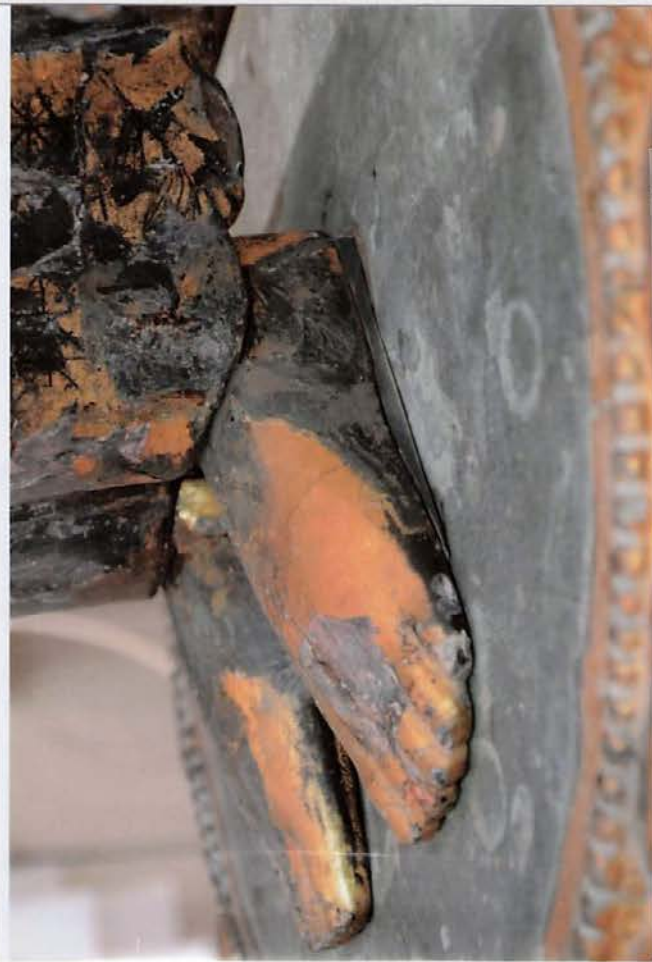
19、左足先 割損部補修

- 10) 左足先および左足先材中央の割損補修箇所は一旦解体し、中央の割損箇所は目違いを修整して麦漆およびエポキシ系樹脂(商品名 ポンドクイック30、以下同じ)を用いて接着した。(第1年度) 本鉢の立ちが左に傾いていた為、左足先の取り付け角度を可能な範囲で調整すると同時に、左足底に桧のマチ材を膠の点付けで取り付け、本鉢の傾きを修整した。(第2年度)

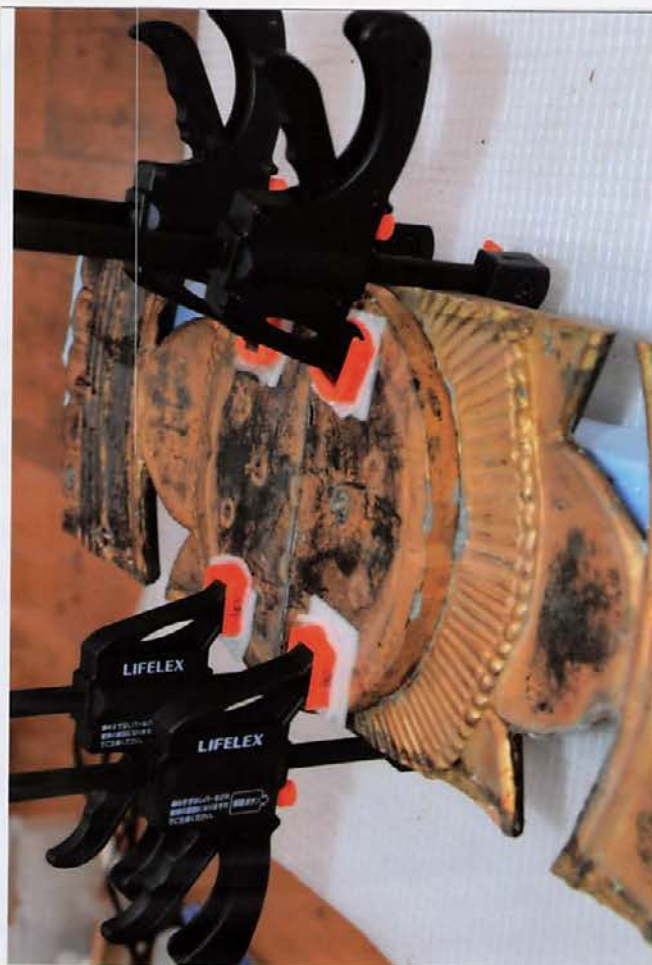
21、光背八葉蓮華 蓮肉解体

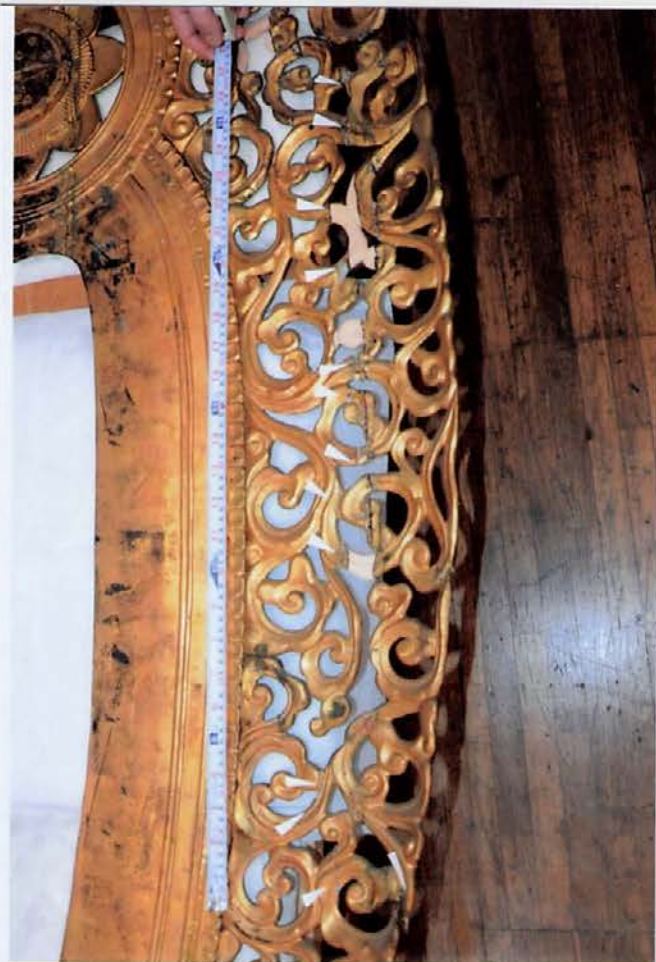
22、光背八葉蓮華 蓮肉接着

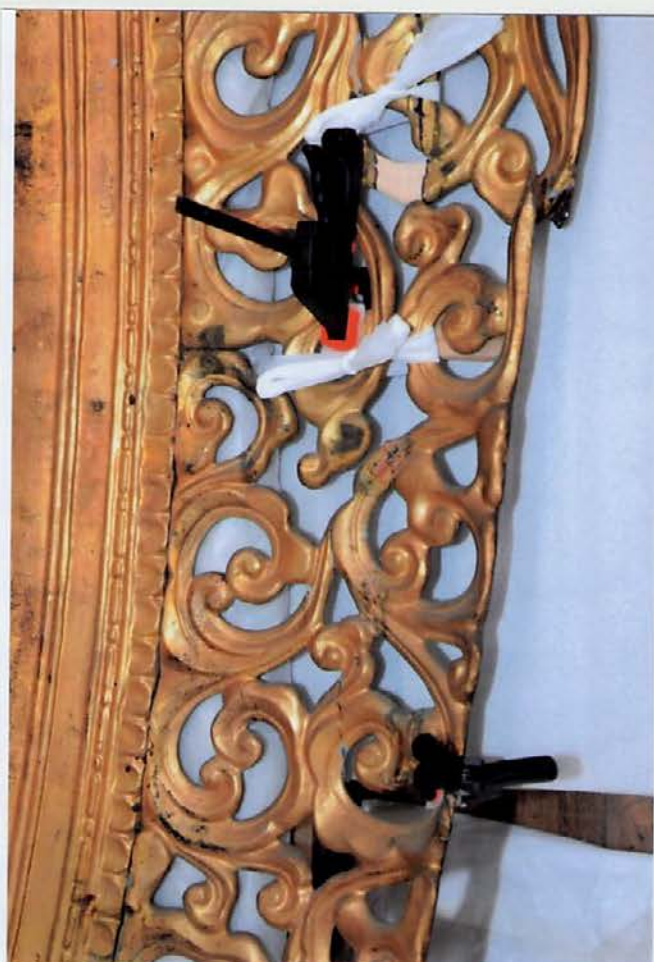
- 3) 二重円相部、周縁部の矧ぎ目や割損で離れる箇所を一旦取り離し、目違い箇所も可能な範囲で取り外した。割損部は麦漆およびエポキシ系樹脂を用いて接着し、矧ぎ目は膠で接着し、強度を要する箇所は麦漆の点付けも併用し接着を行った。また銅線で括る補修箇所は、目違い修整等の解体に必要な箇所から切断し、可能な限り撤去を進めた。(第1～2年度) 銅線の補修箇所のうち、目違いが無く解体を要しない箇所は基本的にそのまま銅線を使用し、各区画を繋ぐ箇所等、強度を必要とする箇所は新たな銅線で繋ぎ直した。銅線を通す際に開けられた穴は桧材で埋め直し、見易いように整えた。なお、修理作業中に光背左周縁部の12箇所に割損が生じた。これは工房内で光背を担架に寝かせていたところ、誤って職員が左周縁部に接触した為に生じた。所有者、京都府および京丹波町の各文化財担当者に報告し、状況確認を受け、検討・協議の結果、当該割損箇所はエポキシ系樹脂による接着処置を行なった。(第2年度)

23、光背周縁 割損状況

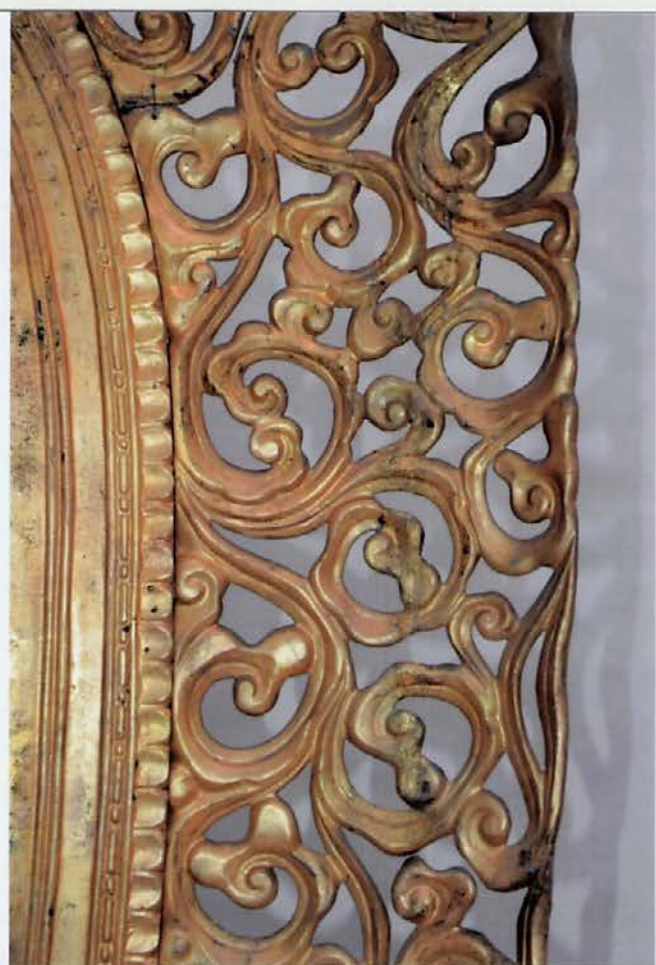
24、光背周縁 割損部接着

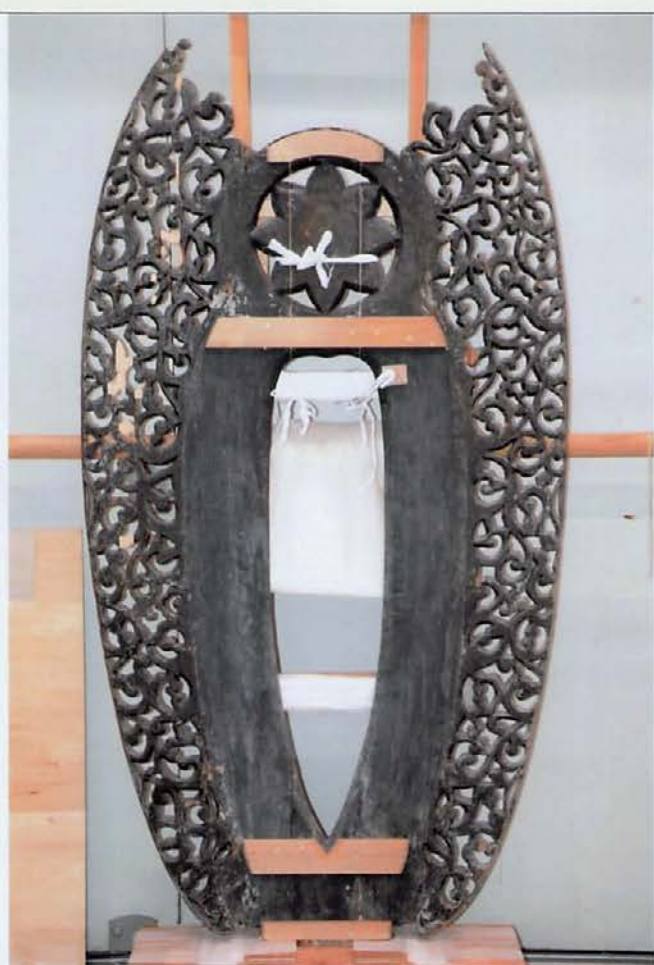
25、光背周縁 割損部接着補修後

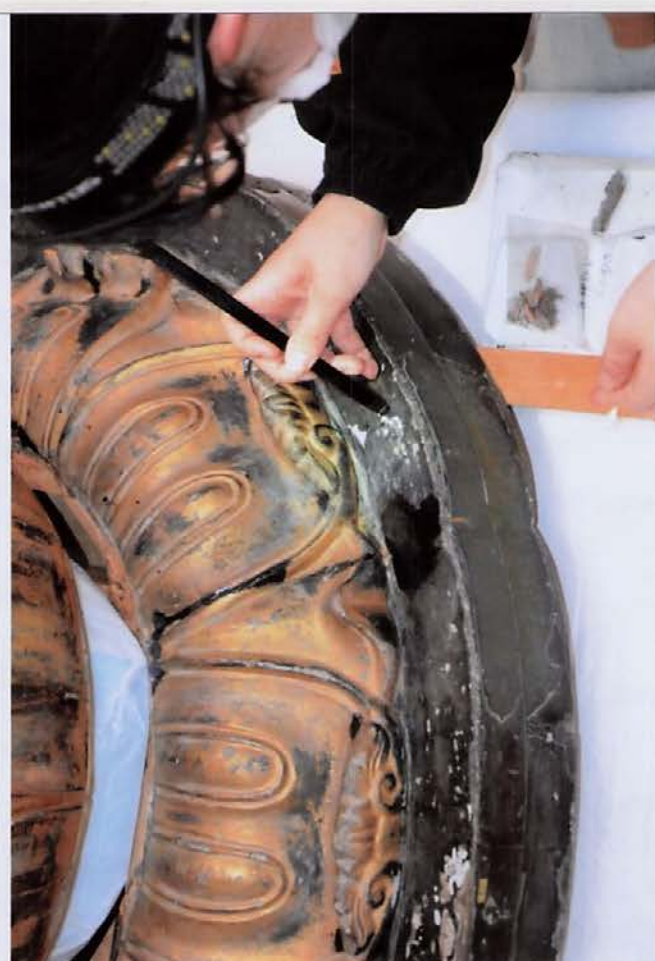
29、台座反花 内部構造補強材補足後

- 6) 台座内部に洋釘が各所に打たれ、それぞれに巻き付けた銅線で台座各段が繋がれていた状態は、銅線を撤去し洋釘をすべて抜き取った。仰蓮内の稚拙な足柄や光背柄受け材は撤去し、新たに桧材で足柄受け(仰蓮天板の足柄穴内側には桧のマチ材を膠で貼り付け)と光背柄受けを設け、それを受ける左右二材の中棧を桧材で設けた。反花には桧材でキの字の中棧を設け、その下方左右二箇所に桧材で地付までの束を設け、台座の構造を補強した。また各上下段の繋ぎは、仰蓮・反花間は左右二箇所、反花・框間は前後二箇所にダボを設け、台座の安定をはかった。(第2年度)

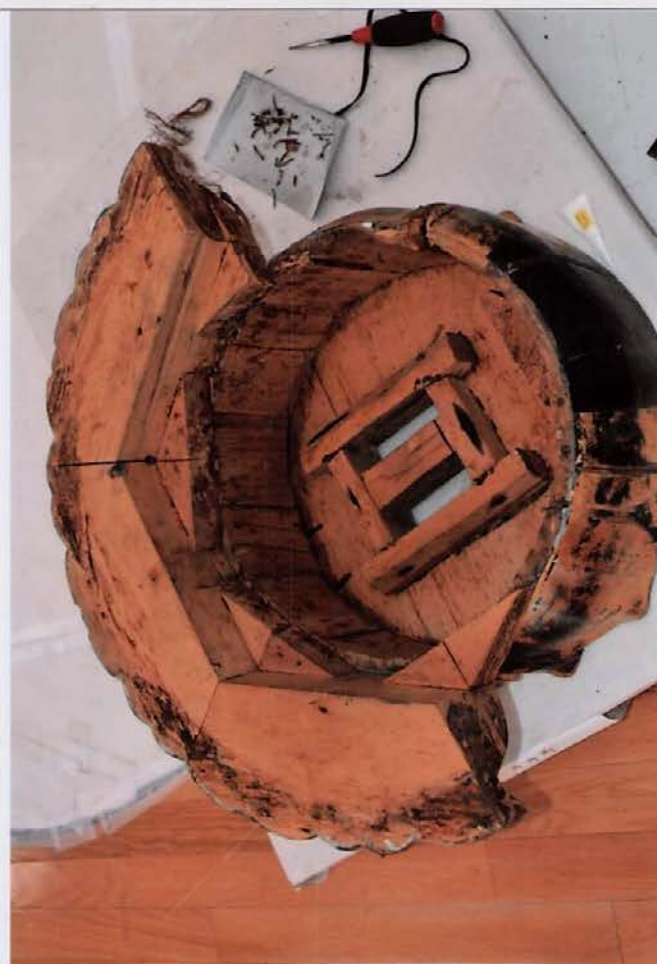
30、台座円形框 漆塗りの繕い

- 5) 円形框の矧ぎ目に打たれた鉄鏝は抜き取り、円形框は廻脚も含め一旦解体した。鉄鏝は錆を除去し漆で防錆処置を行い、円形框と廻脚の矧ぎ目には、必要に応じて桧のマチ材を入れ膠で接着し、廻脚を留める錆びた鉄釘はすべて撤去し、新たに真鍮釘を打ち組み付けた。表面の黒漆は見易い程度に漆塗りで繕いを行った。また銅製隅金具の銅釘で使用に耐えないものは、新たな銅釘に打ち替え固定した。(第2年度)

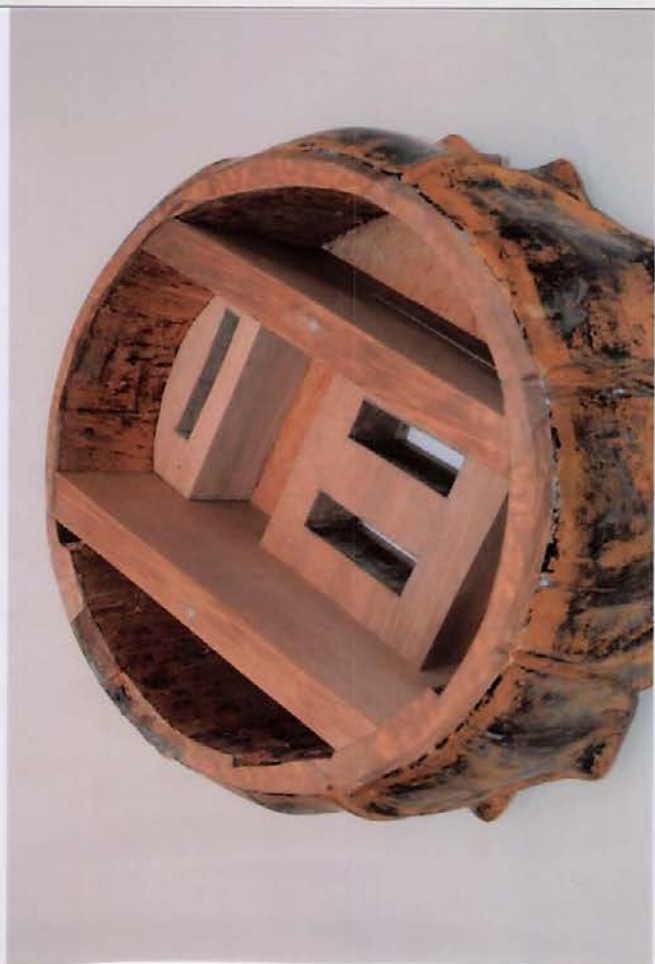
27、台座解体状況

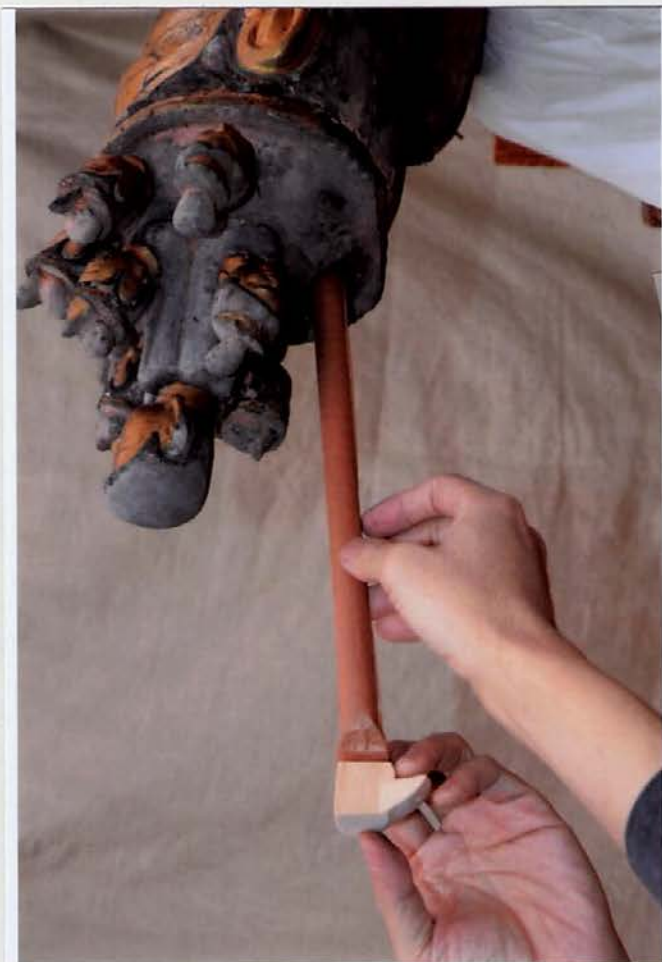
28、台座仰連 内部構造補強材補足後

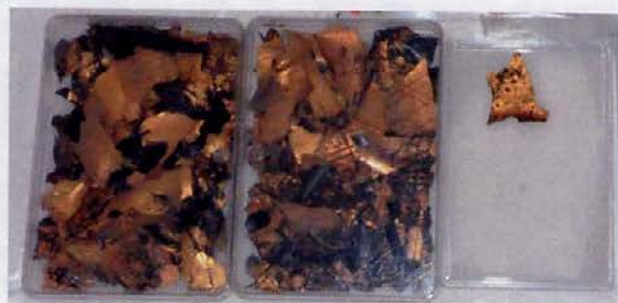
- 1) 経年の塵埃が付着し、裾正面等に黒い虫糞の付着がみられた。
- 2) 後補の漆箔が著しく浮き上がり、全面にわたって剥落がみられた。特に左面相部の剥落が痛々しい状態であった。また截金や表面金箔に浮き上がりがみられ、地髪部の彩色にもわずかに浮き上がりがみられた。
- 3) 頭頂地髪部後部が欠失し、躰内内割りに通じる穴(縦1.6×横2.8cm)が開いていた。躰内には鼠が持ち込んだと思われる葉や布等が多量にみられた。
- 4) 頭上面の配列が乱れ、大笑面かと思われる頭上面一点が別保存されていた。
- 5) 髻後部が欠失し、天冠台背面の別材が亡失していた。
- 6) 左面相部の漆箔剥落箇所および天冠台右前、肩左上から背面等に虫蝕孔がみられた。
- 7) 宝鉢手の手首と肘前の矧ぎ目が緩み、動揺がみられた。
- 8) 近世修理時に脇手の配置や方向が乱れ、合掌手・宝鉢手を除く脇手が左方に18

(1) 像内より取り出し品

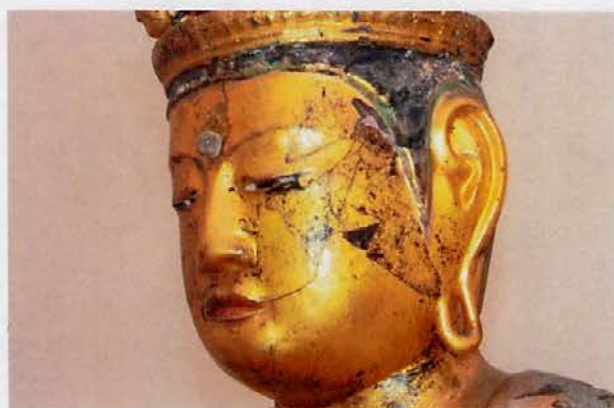
(3) 面部 漆箔剥落状況

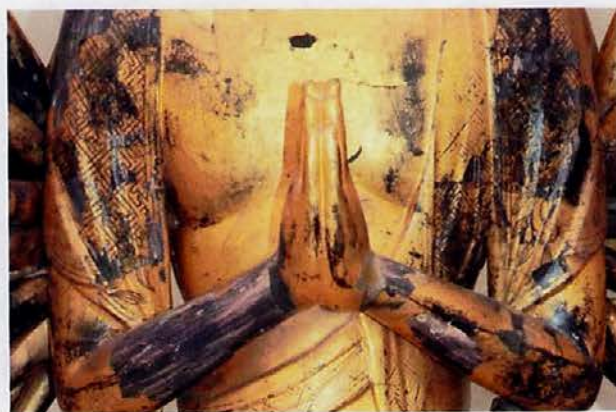
(5) 両腕 漆箔剥落状況
