## 130. 木造十一面観音立像保存修理事業

# 文化財修理解説書

寶珠山 東妙寺

木造十一面觀音菩薩立像

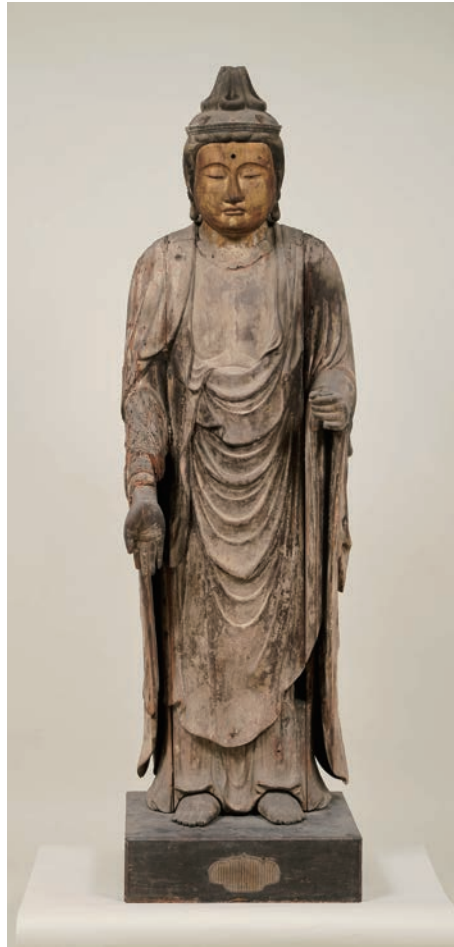
<修復前>

この十一面観音像には体内に墨書があり、正和4年（1315）に、九州慶派を代表する仏師である湛譽と湛眞が制作したことが記される、鎌倉時代の貴重な基準作品である。本像は静的で落ち着いた表現を見せ、湛譽と湛眞の作風をうかがわせる作品であるが、後世の改変や全体の痛みによる頭部脱落の恐れなど、速急に修理が必要な状態となっていた。

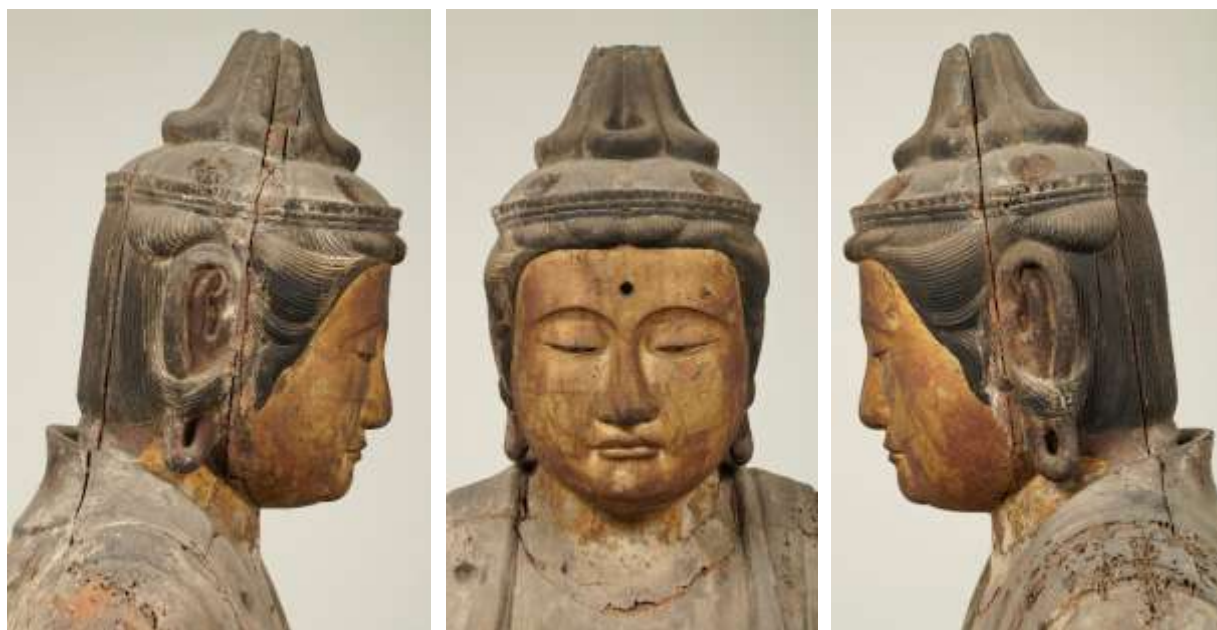
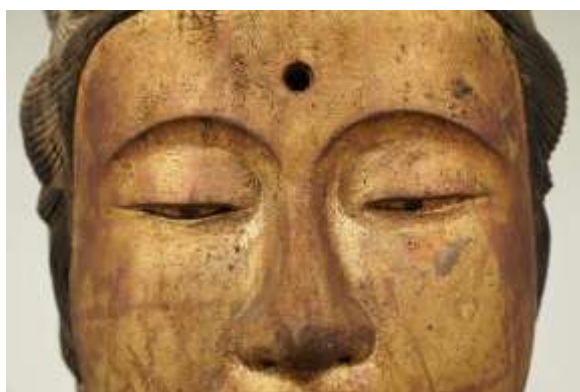
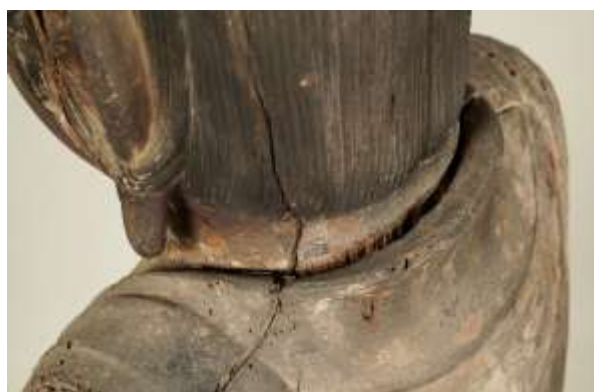
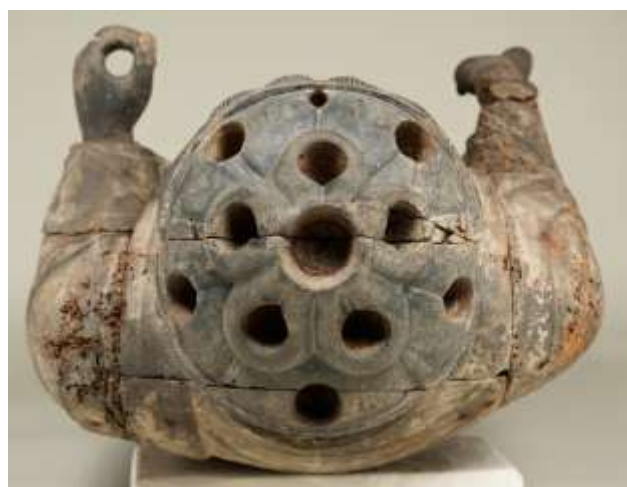
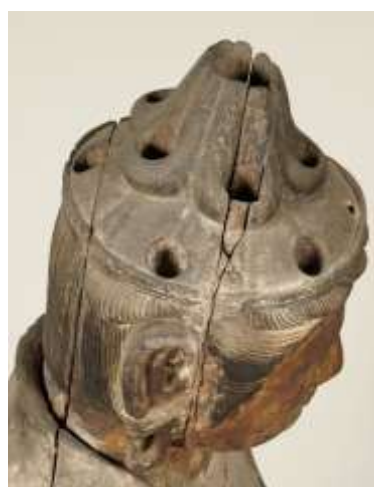
頭部 矧目の緩み及び化仏・頭上面・白毫の亡

亡失していた化仏及び頭上面を桧材で新補した。

亡失していた白毫を水晶製で新補した。

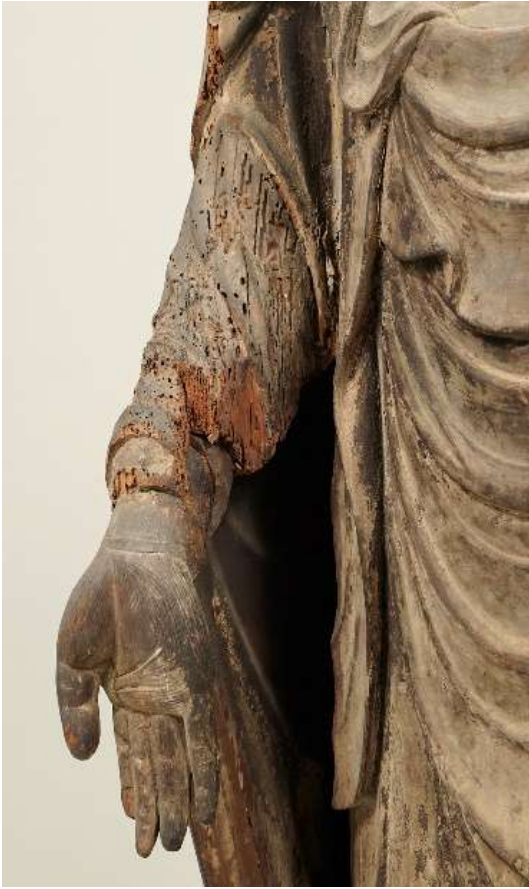
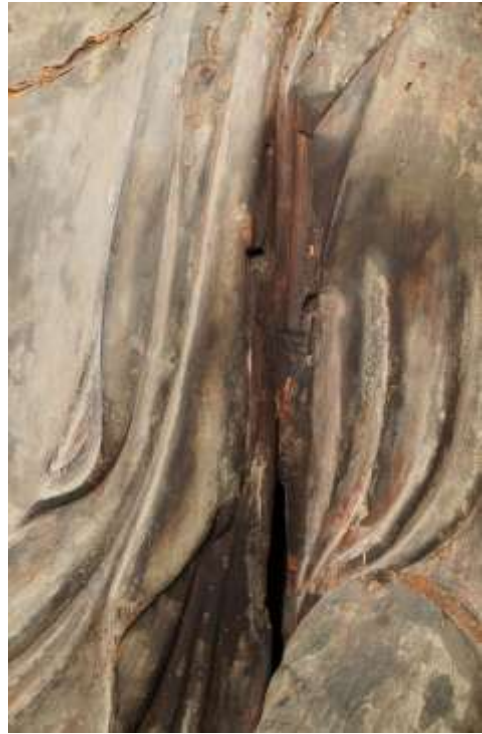
左肩下 一部欠失

右袖口、右背部柄、左肩下、左袖下部、裳裾左側面等の朽損欠失箇所は桧材及び漆木屎で補作整形した。

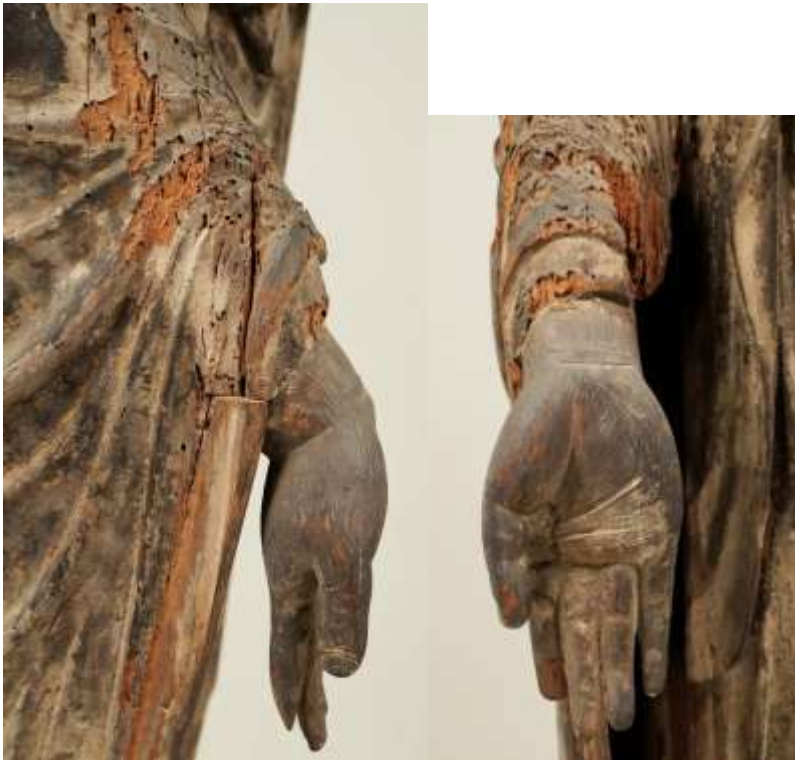
右袖先 虫蝕朽損欠失及び右手第2指2節先 割損欠失

割損欠失していた右手第2指2節先及び左手第5指2節先を桧材で補作した。

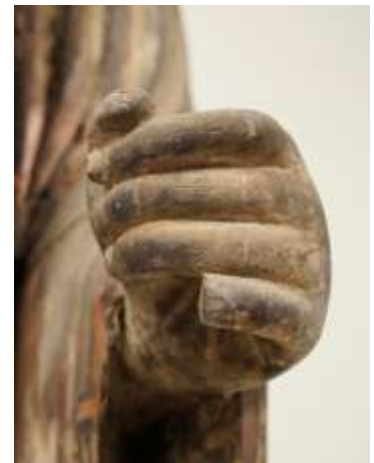
左手第5指2節先 割損欠失  
持物（水瓶） 亡失

亡失していた左手持物（水瓶）を桧材で新補した。

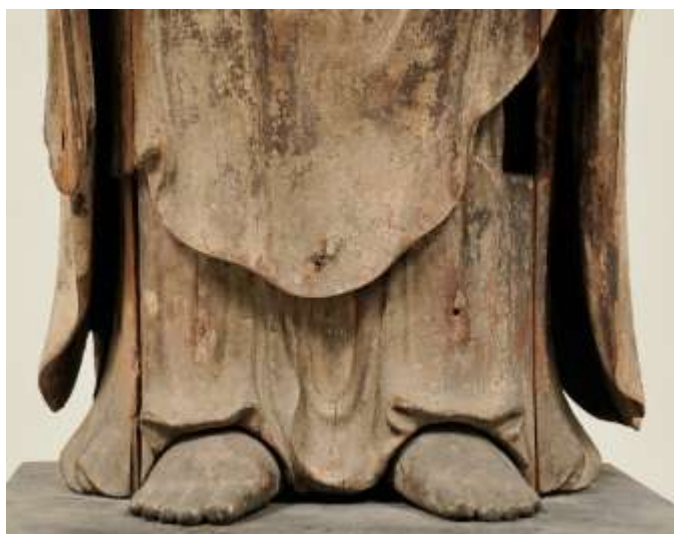
裳裾正面 矧目の緩み

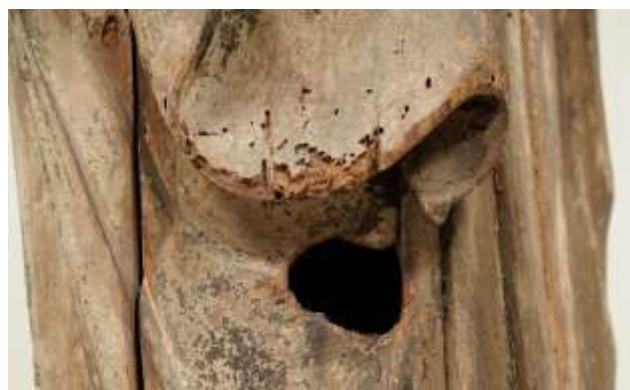
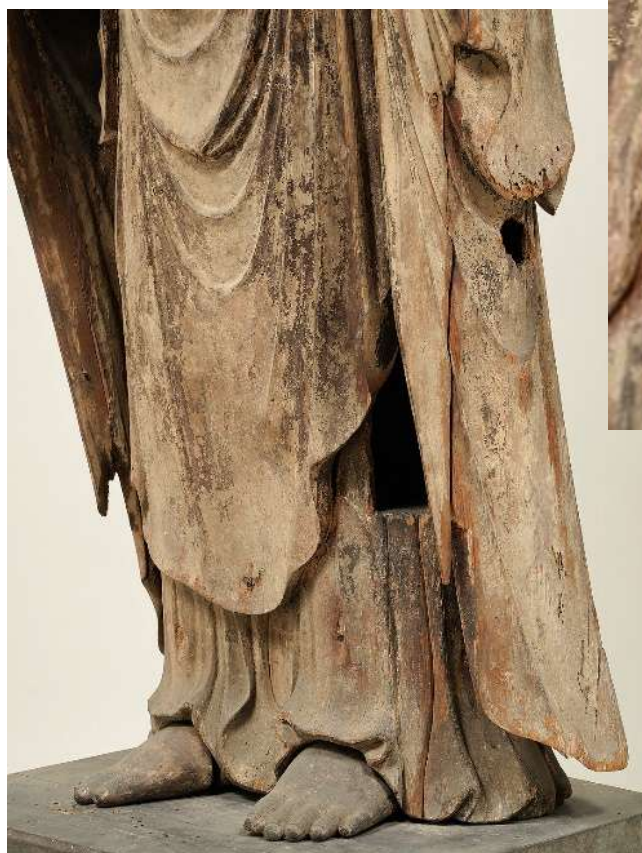
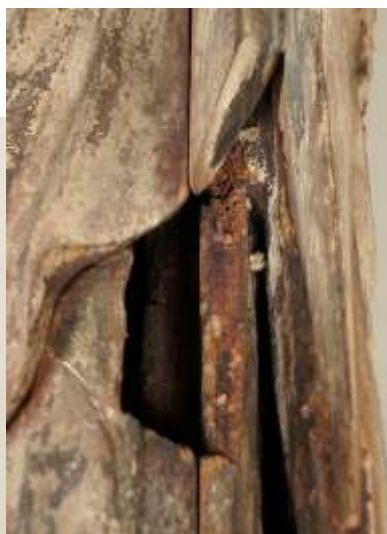
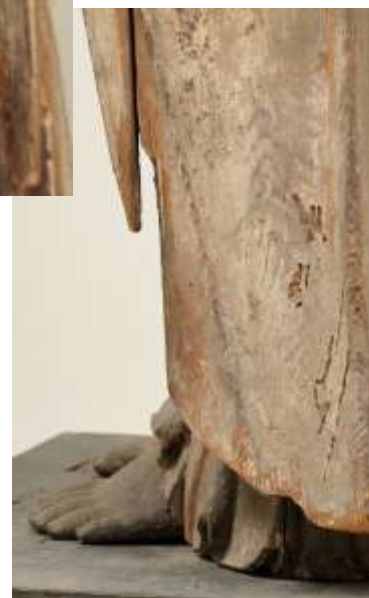
左袖及び裳裾左側面 朽損欠失及び亡失状況

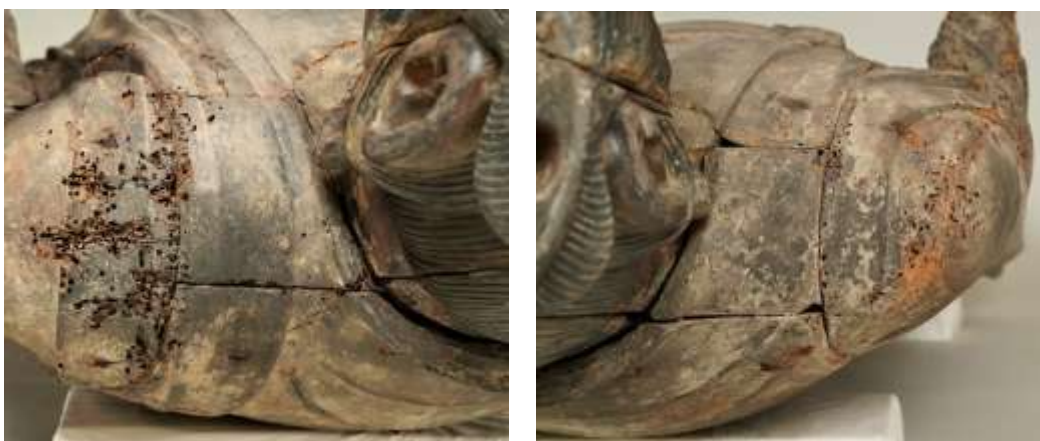
両肩 虫蝕朽損状況

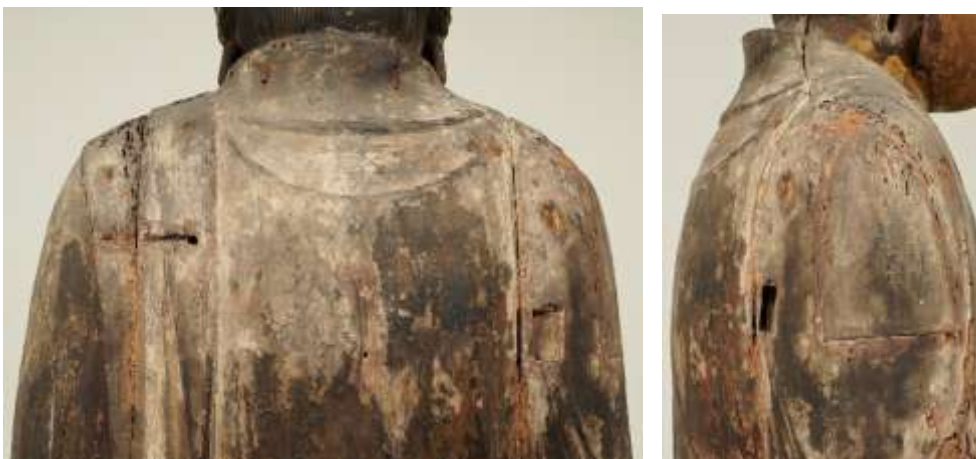
背部 鋸取付痕及び右背面柄の亡失

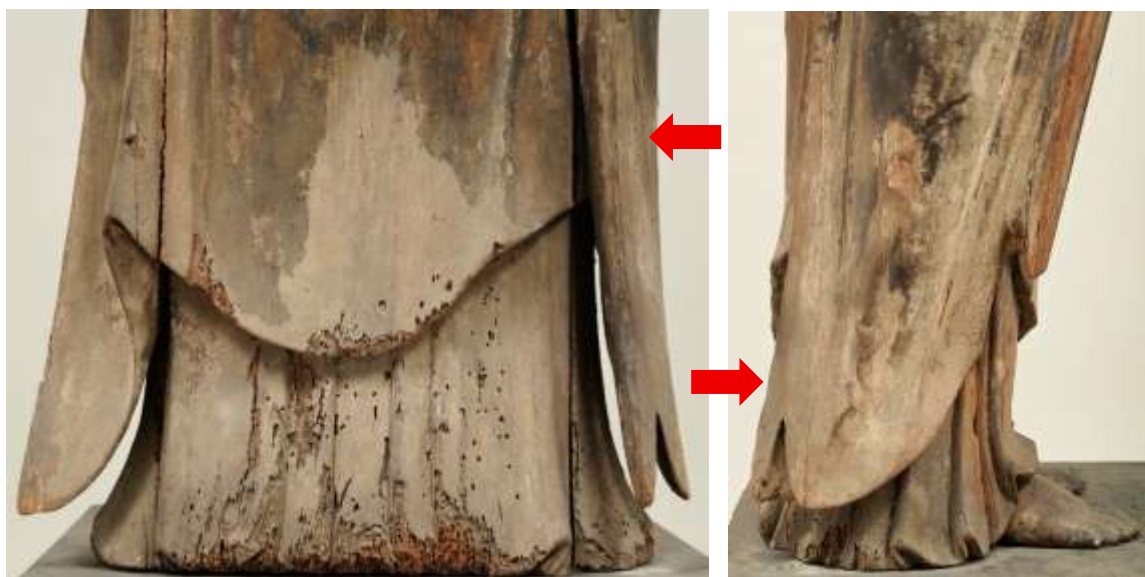
裳裾 虫蝕朽損欠失状況及び右袖先背面材の亡失

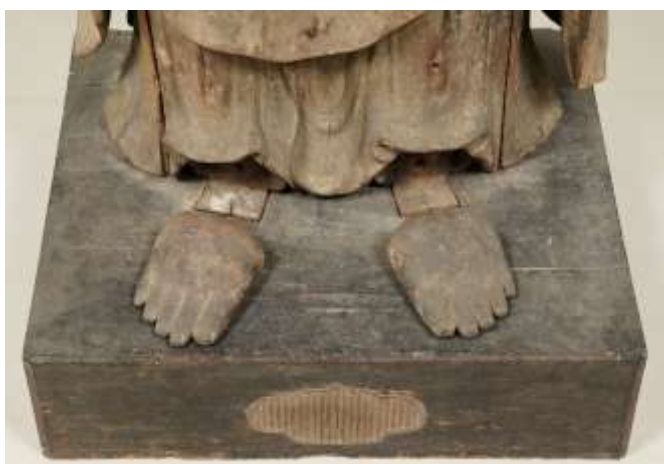
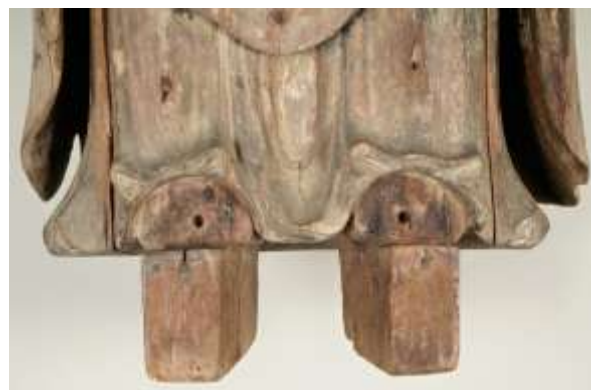
両足先 離脱

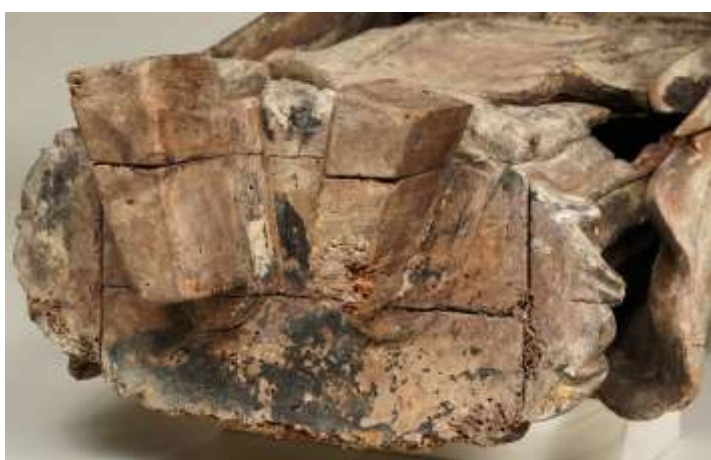
像底 矧目の緩み及び虫蝕朽損欠失状況

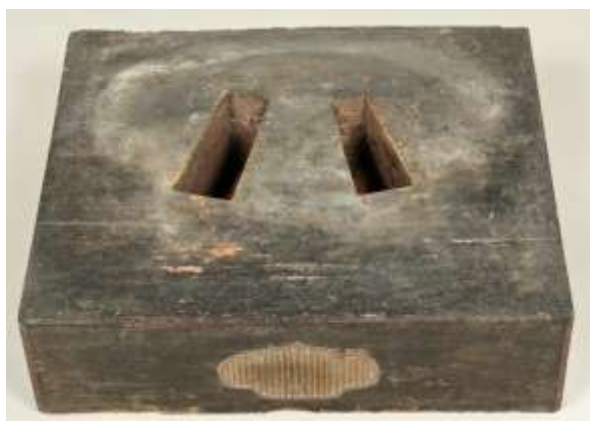
台座 虫蝕朽損状況

虫蝕朽損箇所はアクリル樹脂《パラロイド B-72 溶液》を含浸し、木質強化を行なった後、漆木屎で補作整形した。

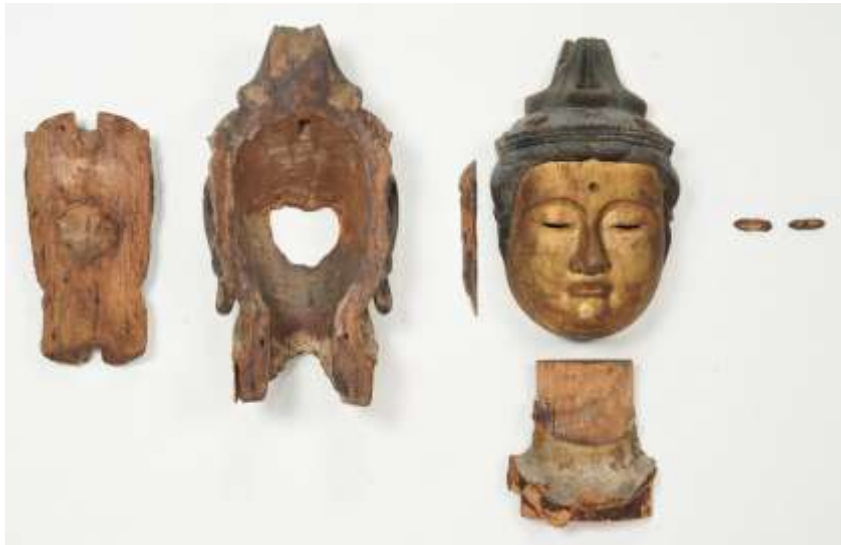
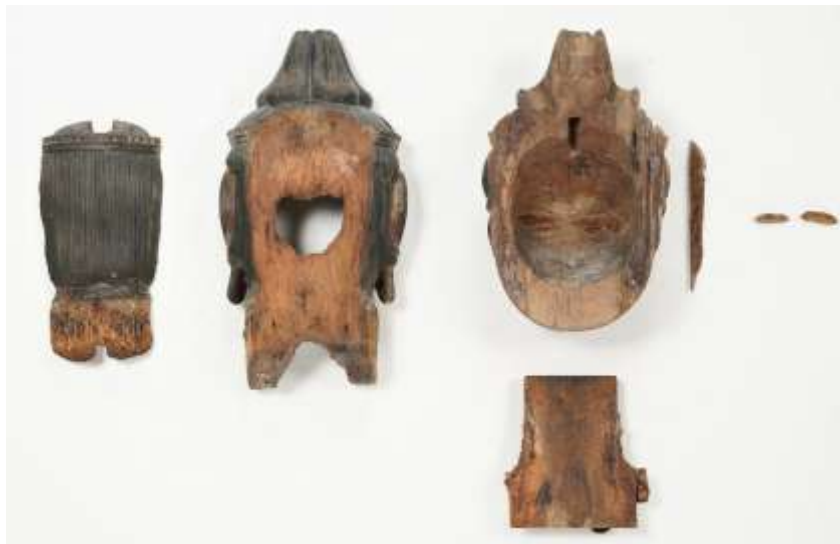
## 頭部材

木眼 嵌入状況

頭部正面材 干割れ状況

両眼の木眼は除去し、水晶製の玉眼を新補し、桧材で新補した玉眼押えを竹釘で固定した。

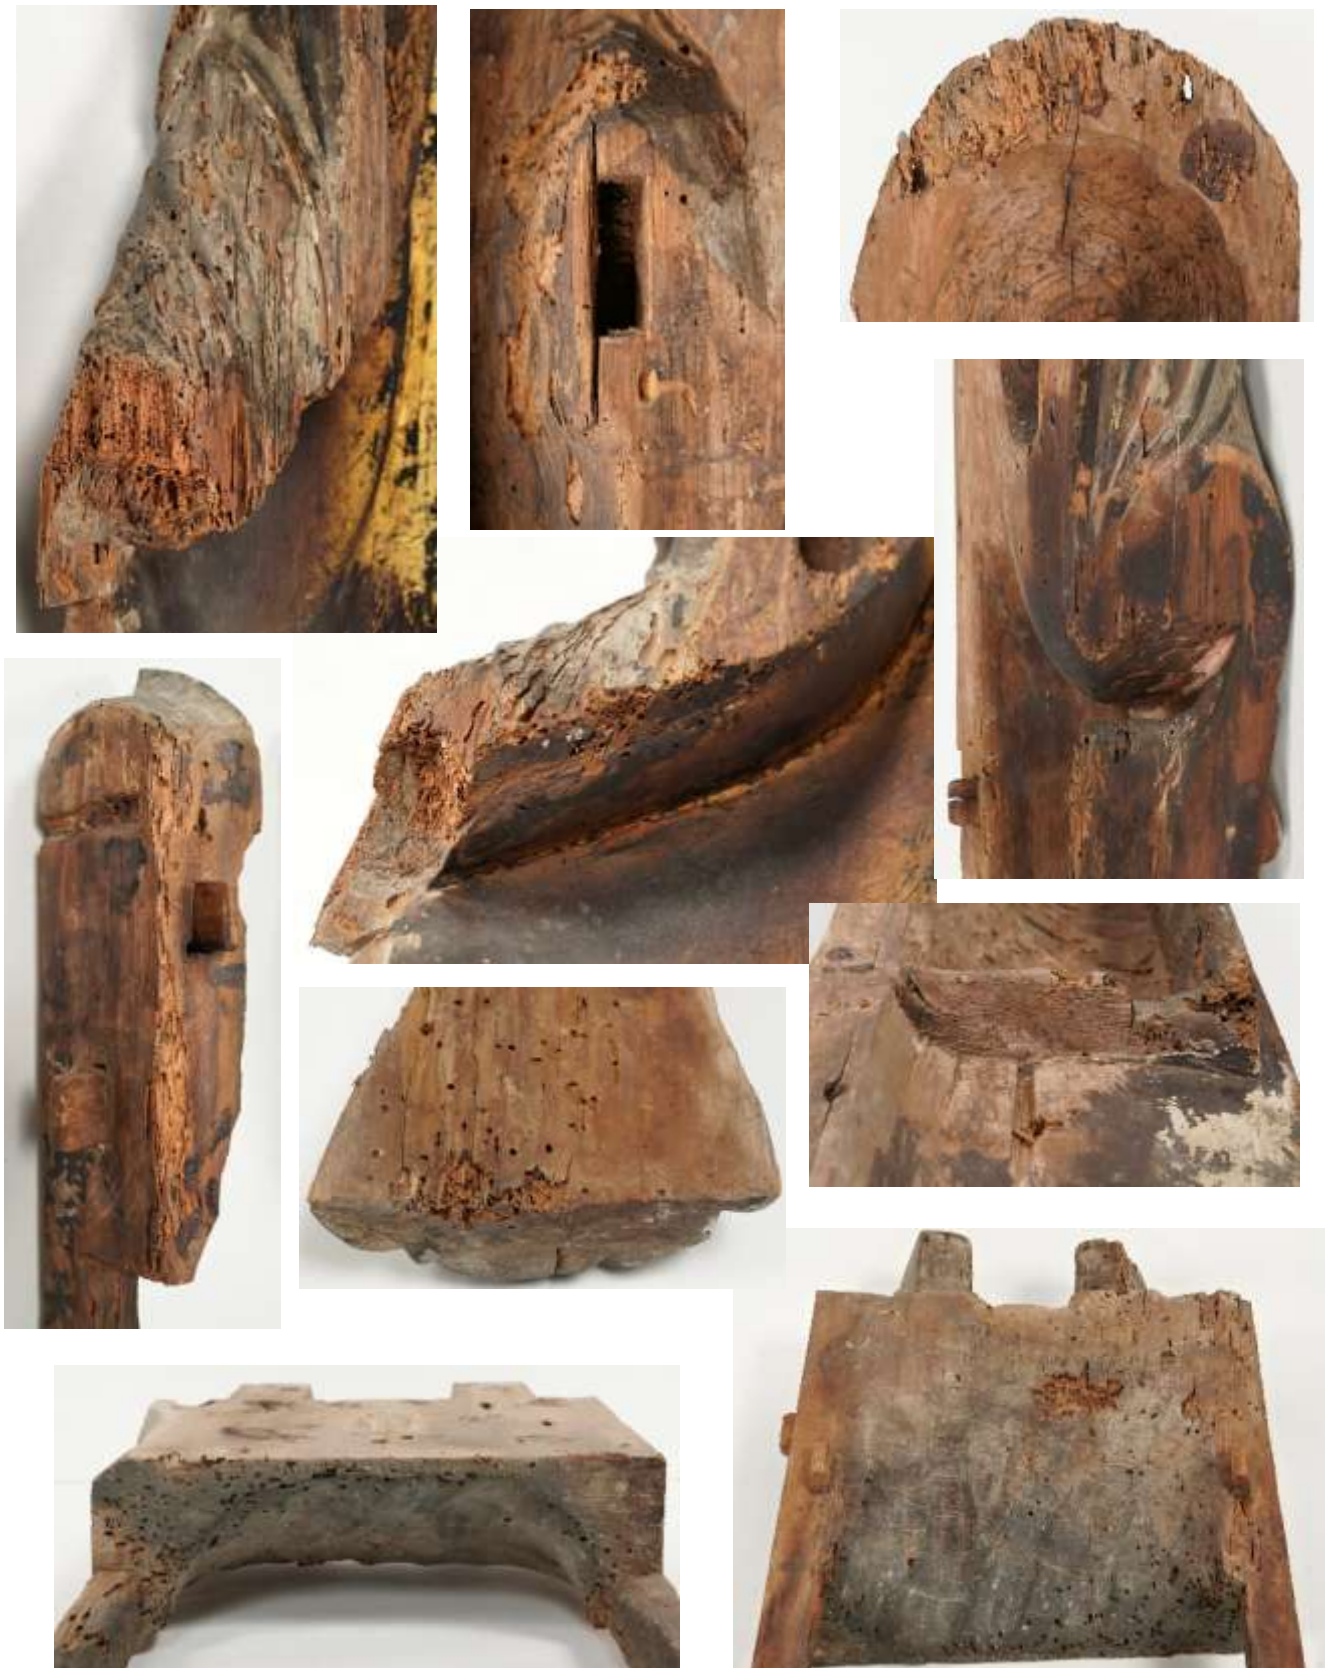
矧面及び軀内等に見られた虫蝕朽損状況

- I. 名 称 木造十一面観音立像 1 軀
- II. 法 量 像高（化仏含まず）165.4 cm 髪際下 148.4 cm
- III. 所 在 地 寶珠山 東妙寺 佐賀県神埼郡吉野ヶ里町田手 1728
- IV. 所 有 者 同上 （早田空順 御住職）
- V. 品質構造 桧材 寄木造 玉眼 漆箔
- VI. 損傷状況
1. 本 軀
- 全軀において漆箔彩色の剥落が見られた。
- 矧目の随所に緩みが見られ、打ち付けられた鉄釘が腐食していた。
- 両足先材が離脱していた。
- 虫蝕朽損個所が随所に見られ、両肩・右袖先・裳裾等が著しく、右袖口においては大きく朽損欠失していた。
- 化仏及び頭上面が全て亡失していた。
- 白毫が亡失していた。
- 眼部に木眼が取り付けられていた。
- 右手第 2 指 2 節先及び左手第 5 指 2 節先が割損欠失していた。
- 左手持物（水瓶）が亡失していた。
- 右袖口、右背部柄、左肩下、左袖下部、裳裾左側面等、朽損欠失個所が多く見られた。
- 左右袖等随所に後補材が見られた。
- ※軀内に墨書有り。
2. 台座
- 随所に虫蝕朽損欠失個所があり、特に背面及び底面が著しかった。
3. 光背
- 無し。
- VII. 修理仕様
1. 本 軀
- 浮き上がり、剥落の著しかった後補漆箔は基本的に除去し、現状最下層の布貼り下地を施した漆箔層は除去せず保存した。頭部、左右袖部等の後補材に見られた後補漆箔は全軀のバランスを考慮し除去せず、ふのり及び膠で剥落止めを行った。
- 各矧目に緩みが見られた為、全面解軀を行ない、矧面の清掃調整後、膠及び竹釘及び柄で緊結した。この時、腐食していた鉄釘は除去し、生じた釘穴は桧材で補作した。
- 解軀後、軀内及び矧面にも虫蝕朽損個所が多く見られた。虫蝕朽損個所に、アクリル樹脂《パラロイド B-72 溶液（希釈剤：ソルミックス A-7＋酢酸エチル混

合液)》を含浸し、木質強化を行なった後、朽損欠失箇所は桧材及び漆木屎（生漆+麦粉+木粉）で補作整形した。虫蝕朽損欠失箇所の著しい箇所は、僅かに現存する彫刻面を基に可能な範囲で復元補作した。

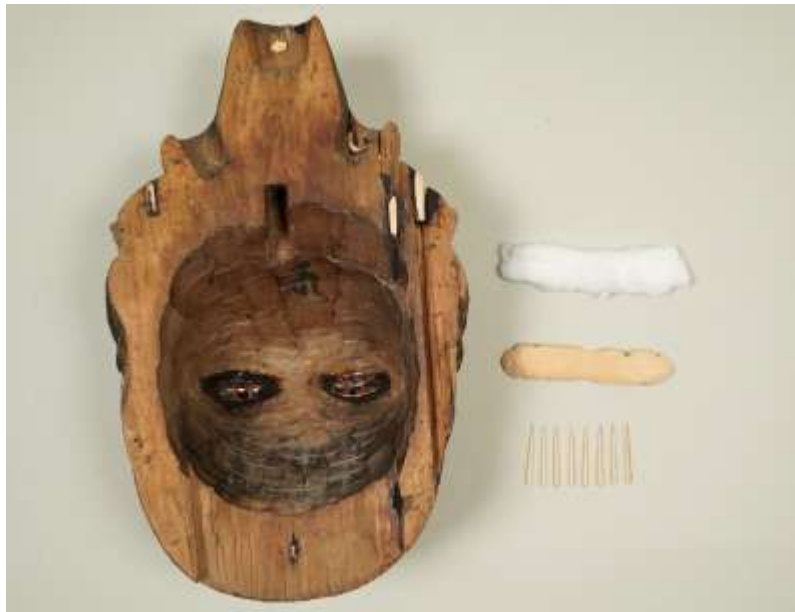
玉眼及び玉眼押えの新補

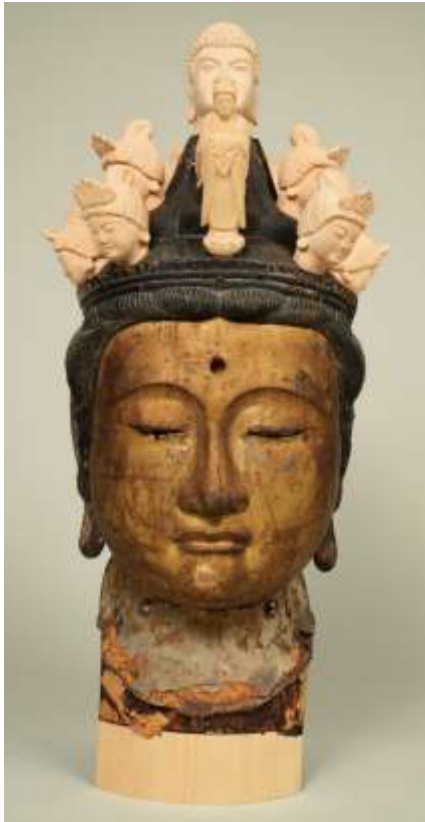
頭部材 補作組上げ後（化仏及び頭上面の新補）

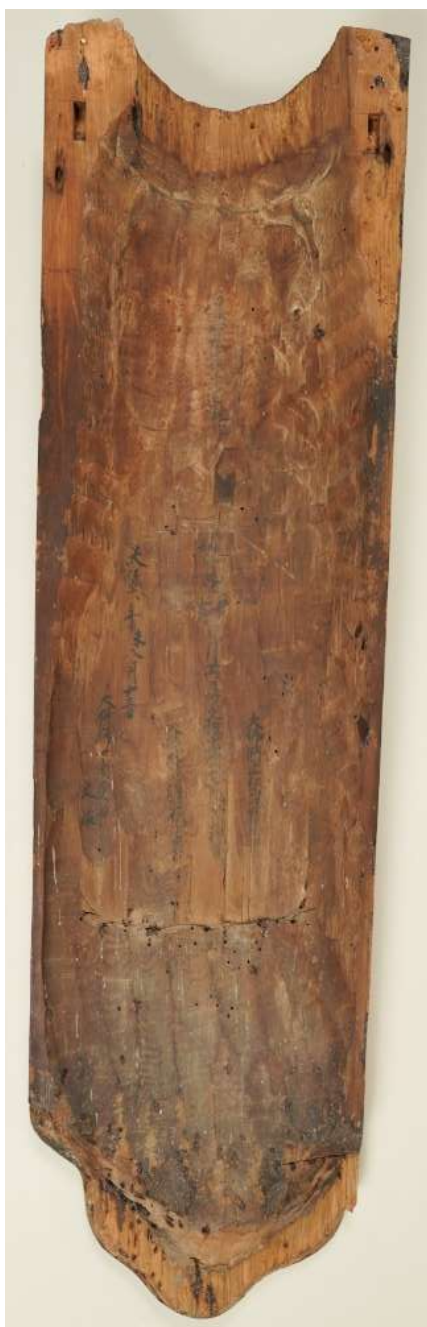
躯体正面材 体内虫蝕朽損箇所及び鉄釘穴の補作

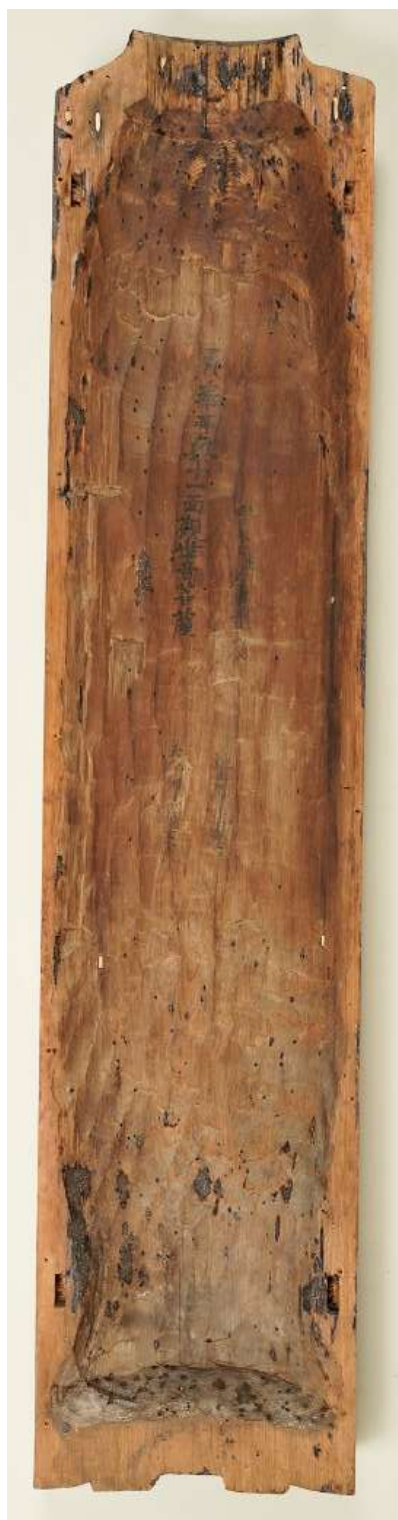
骸幹背面材 骸内虫蝕朽損個所及び鉄釘穴の補作

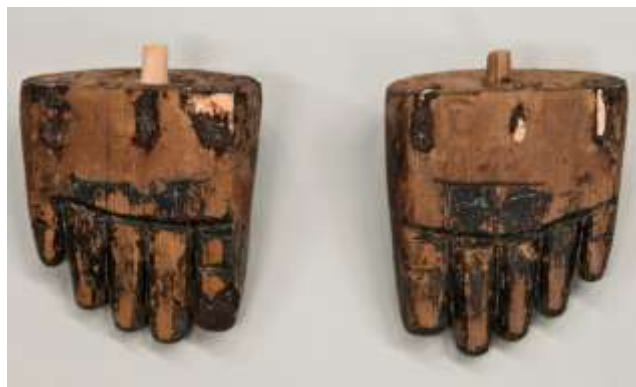
両足先 朽損欠失個所の補作及び左足先柄の新補

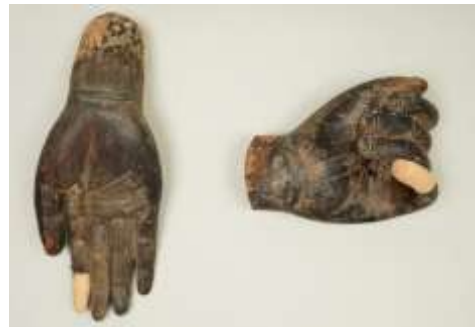
両手指先 割損欠失個所の補作

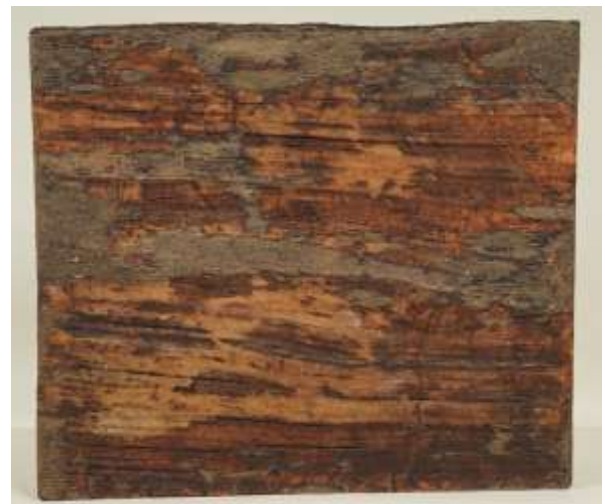
底 面

台座 虫蝕朽損欠失個所の補作

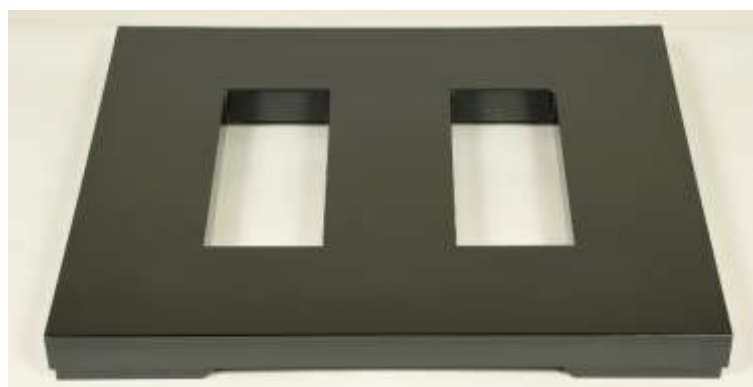
框座の新補

隅足付框座を桧材で新補し、漆塗りを施した。
