# 131. 理智院所蔵 豊臣秀吉像桔梗桐菊文花唐草蒔絵螺鈿厨子の保存修復

桔梗桐菊文花唐草蒔絵螺鈿厨子

## 文化財修理報告書

品名 桔梗桐菊文花唐草蒔絵螺鈿厨子 1基 安土桃山時代

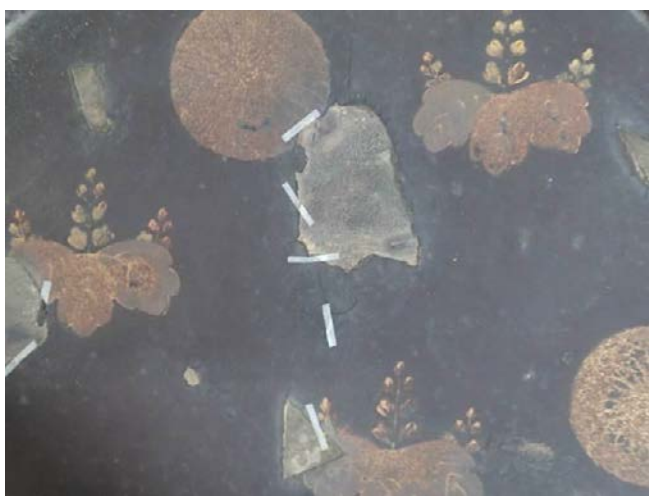
9. 修理中 剥離した螺鈿や漆塗膜の養生

- ・美術品専用車にて理智院から奈良国立博物館文化財保存修理所漆工室に搬入した。
- ・デジタルカメラで修理前の写真撮影を行った。(写真1・3・5・7・11・15)
- ・全体の状態を改めて調査し、修理計画を確認した。
- ・基台と軸部は内部の前後に取り付けられた掛け金具によって連結されており、現状のままでは内部に安置されている豊臣秀吉像の取り出しが不可能なため、掛け金具を外して基台と軸部を分離して像を取り出し、施工期間中は別置保存した。
- ・剥離した漆塗膜や螺鈿は、周辺に小さな短冊状の雁皮紙を濃度の低い澱粉糊で貼って損傷が進まないように養生した。(写真9)
- ・毛の短い筆などを用いて表面の埃を除去した後、精製水を含ませた綿棒などを用いて螺鈿や漆塗膜の表面を拭って、可能な範囲でクリーニングした。(写真10・14・18)
- ・螺鈿や漆塗膜の剥落止めを行った。濃度約10%の膠水溶液を螺鈿の剥離部分の隙間から筆で注して内部に浸透させて、可能な範囲で加圧して固定しながら接着した。(写真13)  
隙間に注入した膠水溶液が乾燥した後、精製水を含ませた綿棒などを用いて螺鈿や漆塗膜の表面を可能な範囲でクリーニングした。これにより、残存している螺鈿表面の汚れがある程度除去されて、文様が鮮明になった。(写真12・16・19)  
膠による剥落止めは、螺鈿の剥離状況に応じて2～4回実施した。
- ・銀蒔絵の錆化によるものと考えられる漆塗膜上の苔状の付着物は、クリーニングによってある程度除去できたため、蒔絵の輪郭が明らかになって蒔絵が見やすくなった。(写真15・16)

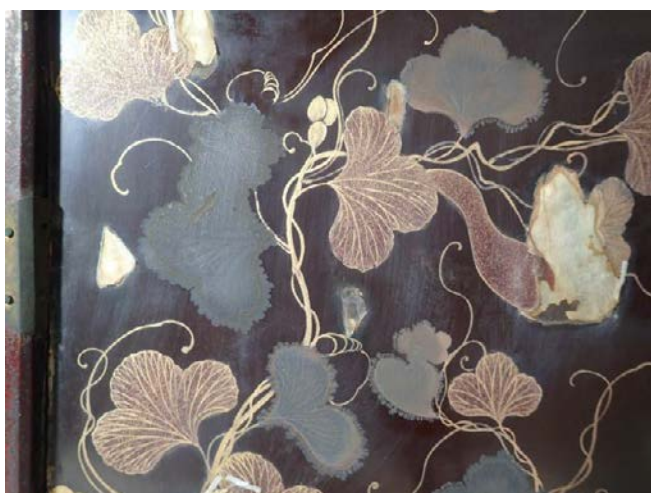
1 5. 修理前 軸部左側面

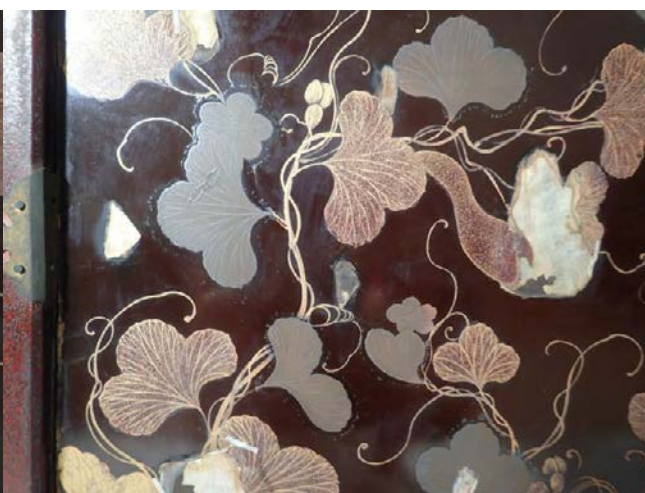
1 6. クリーニング後 軸部左側面

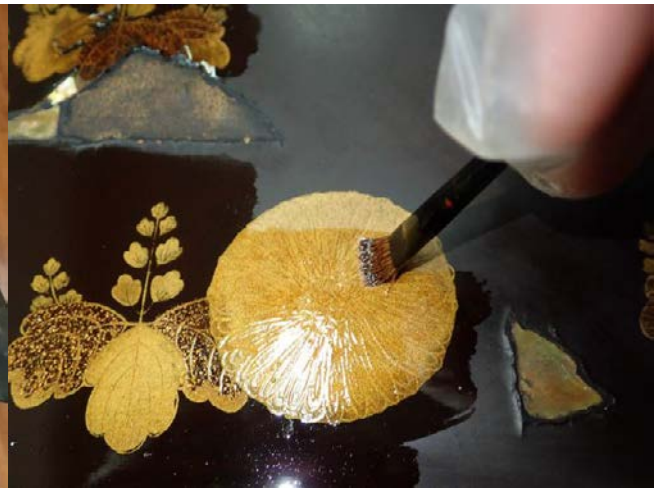
20. 修理中 漆固め 漆を塗布している様子

- ・全体の漆塗膜を強化するため、全面にわたって漆固めを行った。透漆と生漆を適宜混合して石油系溶剤（オールクリーン J）で希釈した漆を漆塗膜表面に塗布して含侵させた後、漆が乾固をはじめる前に石油系溶剤（リグロイン）を含ませたティッシュペーパー（ケイドライ）や綿棒を用いて塗膜表面に残存しないように拭き取り、常温常湿の状態で乾固させた。（写真 2 0）  
漆固めは漆塗膜の状態に応じて 1 ～ 3 回実施した。

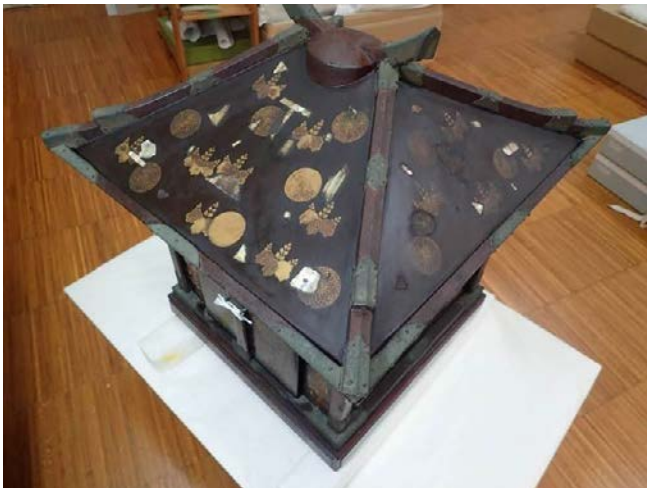
21. 修理中 漆固め（2回目）を完了した状態

- ・クリーニングによって鮮明になった蒔絵は、特に金蒔絵部分の劣化が著しく、蒔絵粉が表面に露出している事により磨滅が進行する恐れがあった。漆固めを行ったことで、蒔絵全体に漆が浸透して蒔絵粉の磨滅が抑えられた。（写真 2 1）
- ・背面や基台などの木地接合部に生じている亀裂は、石油系溶剤で希釈した生漆を亀裂内に含侵した後、刻苧漆を可能な限り充填して補強した。（写真 2 2 ・ 2 7）

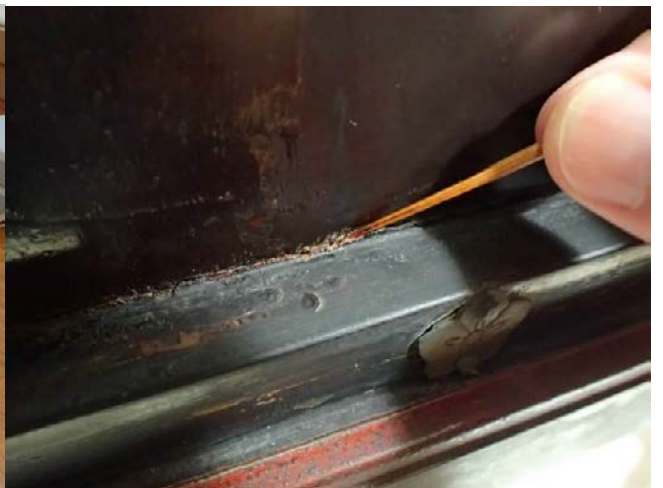
22. 修理中 亀裂に刻苧漆を充填している様子

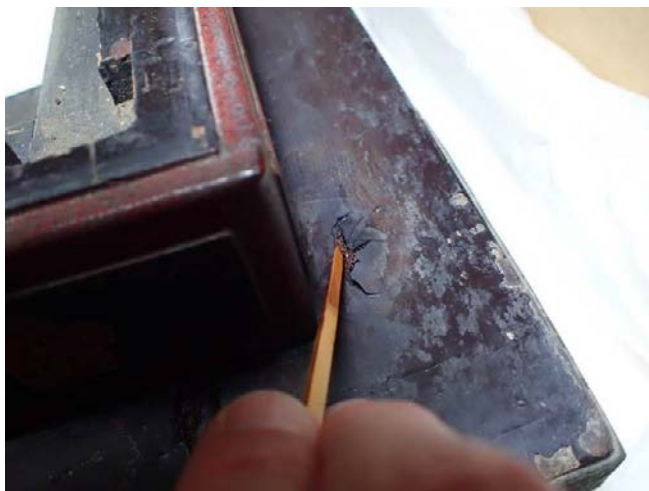
2 3. 修理中 破損部に刻苧漆を充填している様子

- ・基台下段の本体に打たれた釘周辺の漆塗膜が押し上げられた部分は、錆びた釘の表面を空気と遮断して錆化を落ち着かせる目的で、石油系溶剤で希釈した生漆を亀裂から含侵した後、刻苧漆を充填して表面を整えて補強した。（写真 2 3）
- ・屋蓋の棟に打たれた釘周辺の漆塗膜が欠損した部分は、錆びた釘の表面を空気と遮断して錆化を落ち着かせる目的で、石油系溶剤で希釈した生漆を亀裂から含侵した後、刻苧漆を充填して表面を整えて補強した。

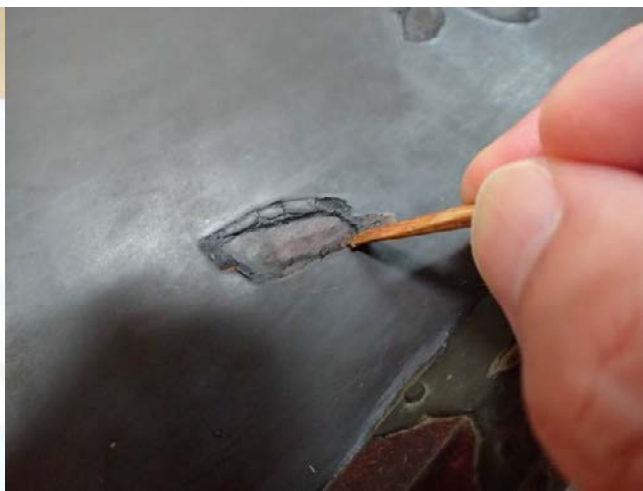
2 4. 修理中 漆塗膜の段差を補強している様子

- ・螺鈿周辺の漆塗膜が小口で反り上がった状態の部分は、取り扱い時に剥離する恐れがあるため、段差の部分に土手状に漆充填物（麦漆と真菰粉末の混合）を充填して補強した。（写真 2 4）
- ・補修によって新たに充填して補った部分は、色調を調整して周囲と調和するように仕上げた。
- ・屋蓋に取り付けられている鍔金具の折れ曲がった部分は、状態を確認しながら可能な範囲で元の形状に修整した。（写真 2 5 ・ 2 6）

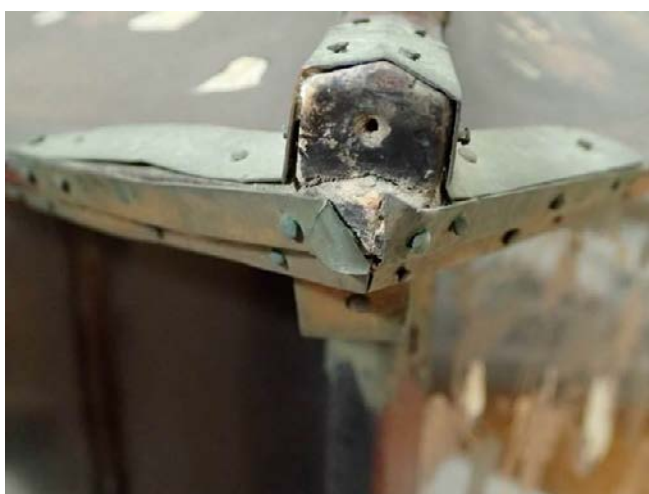
2 5. 屋蓋の鋸金具が折れ曲がった状態

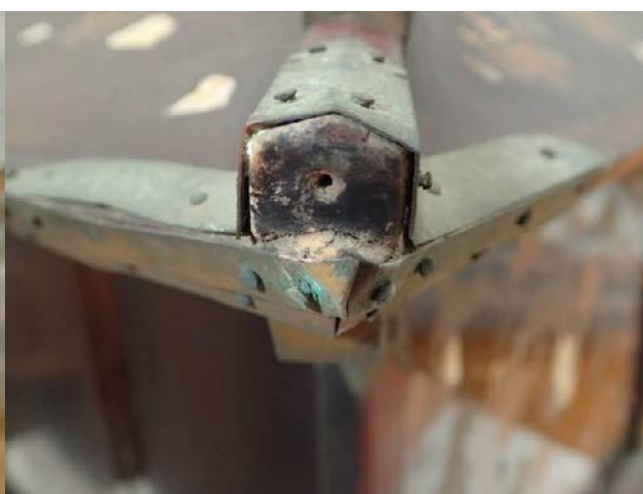
2 6. 屋蓋の鋸金具を修整した状態

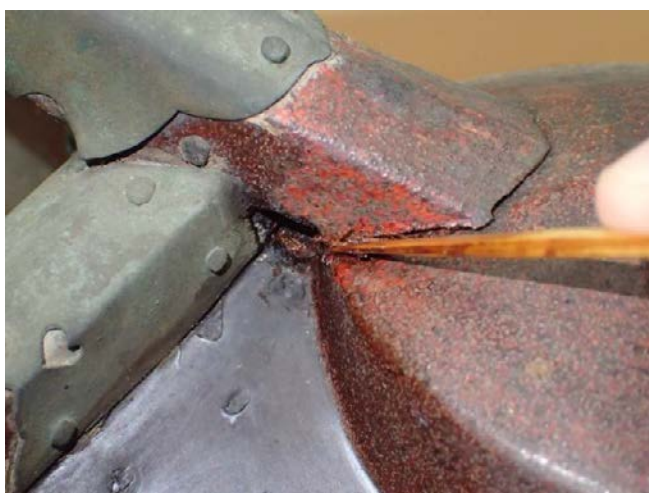
2 7. 屋蓋棟の亀裂に刻苧漆を

充填している様子

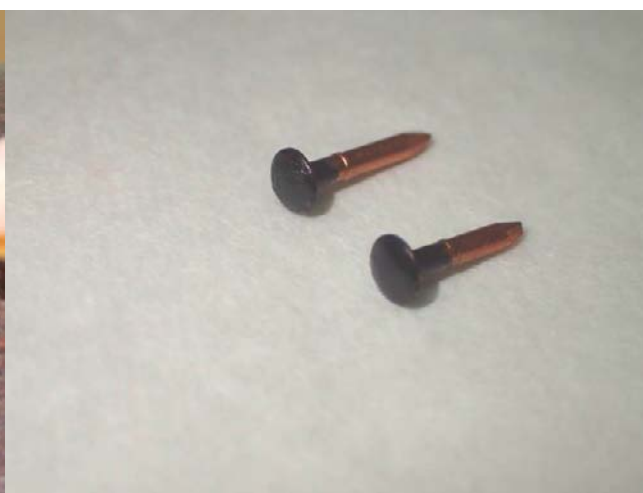
2 8. 新しく製作した銅釘

- ・軒先に取り付けられた鍔金具の欠失した鍔 2 本は、銅製の既成釘を加工して頭を漆の焼付けで着色したものを製作して補った。（写真 2 8 ・ 2 9 ・ 3 0）
- ・豊臣秀吉像の烏紗帽に付属する薄い金属製の展角は、片方の付け根辺りが金属疲労により脆弱となっていたため、墨で黒く着色した和紙を背面側から膠で貼って補強した。（写真 3 1 ・ 3 2）

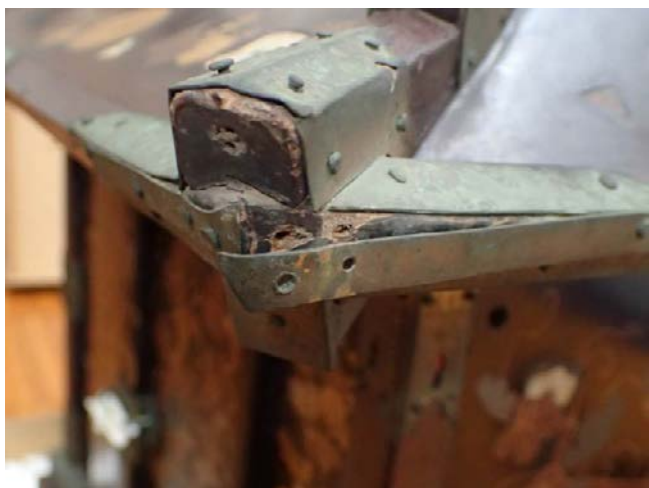
29. 修理前 屋蓋 金具の鉋が欠失した状態

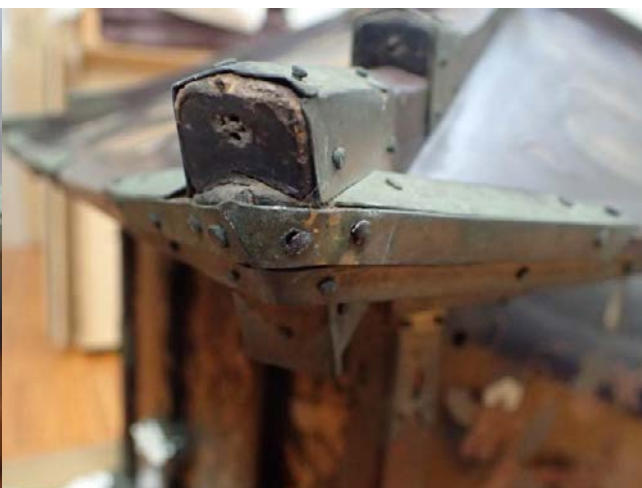
30. 修理後 屋蓋 新調した鉋を打った状態

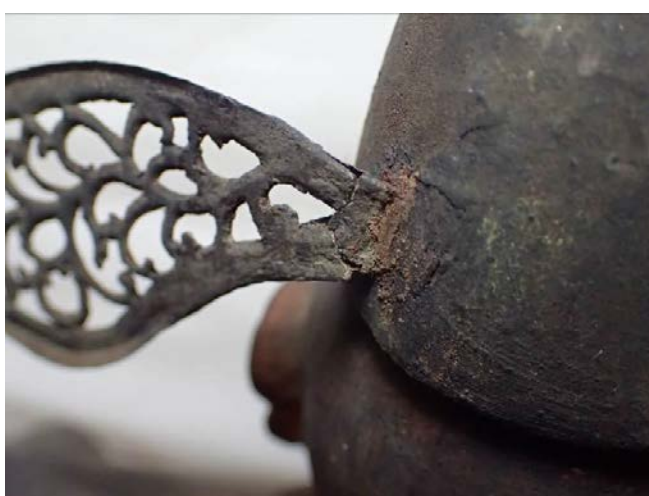
31. 修理前 豊臣秀吉像の展角（金属の亀裂）

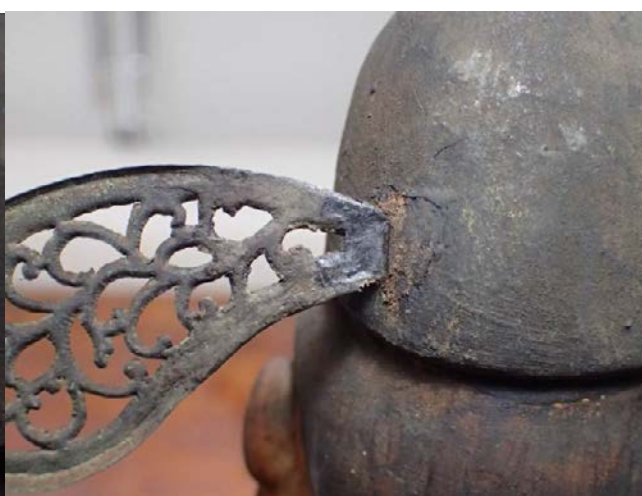
32. 修理後 豊臣秀吉像の展角の補強後

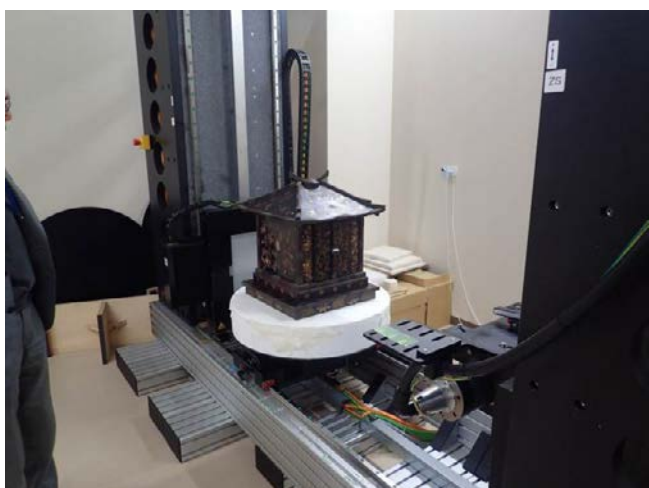
- ・蛍光X線分析による蒔絵に用いられた金属の同定については、概ね金色を呈している部分は金が主成分、黒色に変化した部分からは銀の比率が高い傾向がみられる。屋蓋の棟や軸部の柱などにみられる赤色地に灰色の斑点がみられる漆塗りについては、今回の蛍光X線分析では金属の同定ができず、使用された材料や技法に不明点が残る。
- ・X線透過撮影により構造を確認したが、全体にわたって釘が打たれているのが確認でき、構造的には十分な強度を保っていることが確認できた。
- ・加飾の様式的には、正面扉の折枝草花唐草文、正面扉左右脇板の立秋草唐草文、右側面の葡萄唐草文、左側面の瓢箪唐草文の表現、あるいは蒔絵文様と関連性のない螺鈿の配置などに、16世紀ごろの南蛮漆器の様相が見てとれる。一方で屋根の桐紋や菊紋にみられる絵梨子地や描割り、針描きといった表現は、高台寺蒔絵の様相がみられ、これらの折衷的な表現様式や屋根の特徴的な形状も相まって、非常に興味深い。

33. X線CTによる透過撮影の調査
