## 132. 小樽市総合博物館蔵 鍬形 補修整備事業

# 小樽市総合博物館蔵 鍬形 保存処理業務

## — 保存処理報告書 —

# 小樽市総合博物館蔵アイヌ鍬形の保存処理

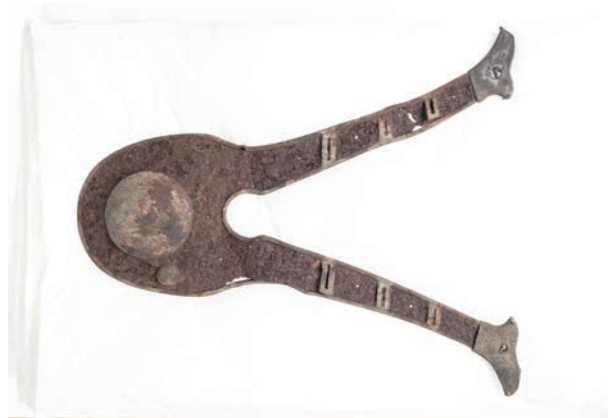
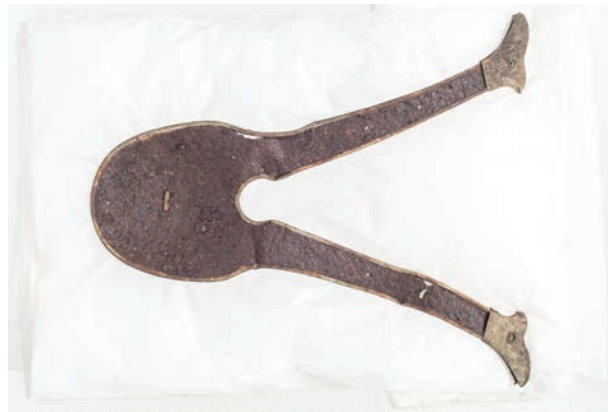
<修復前>

現状は錆が全体に進行し、特に角の部分はかなり弱くなっていることなどから修復を実施した。今後は、小樽のアイヌ文化を展示し、普及活動に活用することができるだけではなく、全国での公開展示、調査などにも貸し出しが可能となった。

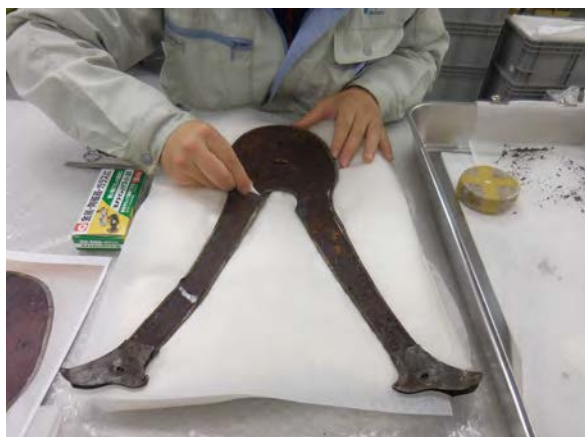
9 接合・復元（樹脂注入）

浮いたりカールした部分については、純水で軽く水分を与えたのち、温めたコテで延ばしながら、パラロイド B44 を塗布して固定させた。破断面の隙間やクラックにはエポキシ樹脂系接着剤に充填材エロジールを混練したものを用いて注入・補填した。また鉄地金の屈曲部については、強度確保のため補填・復元が必要なため、エポキシ樹脂で亀裂を埋めて補填した。さらに裏面には極薄の楮紙をパラロイド B72 で裏打ちして面的に補強した。変形した装飾金具（銀覆輪）には、まず折り返しの裏面から楮紙をパラロイド B72・B44 で裏打ちして補強を施した。さらに破断箇所はエポキシ樹脂を注入して固定し、和紙を B44 で表打ち貼り付けして鉄地金との接着を行った。角先の金具は外れかかった部分を固定するため、和紙を B72 で裏打ちして面的に補強したのち、さらに帯状に裁断した和紙を貼り込んで、B44 で固めて補強した。

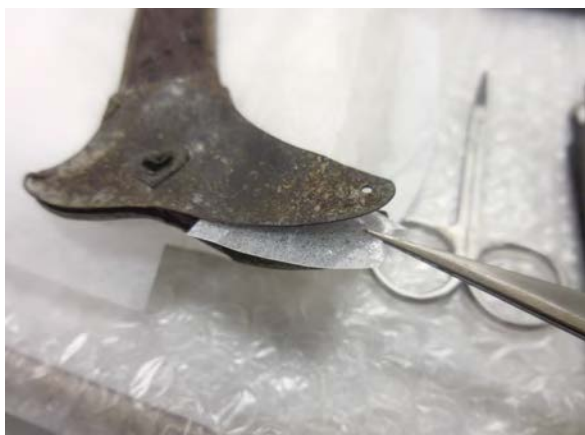
11 接合・復元（和紙補強 1）

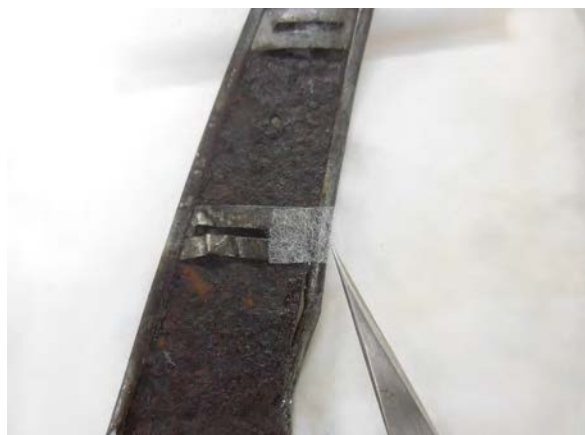
12 接合・復元（和紙補強 2）

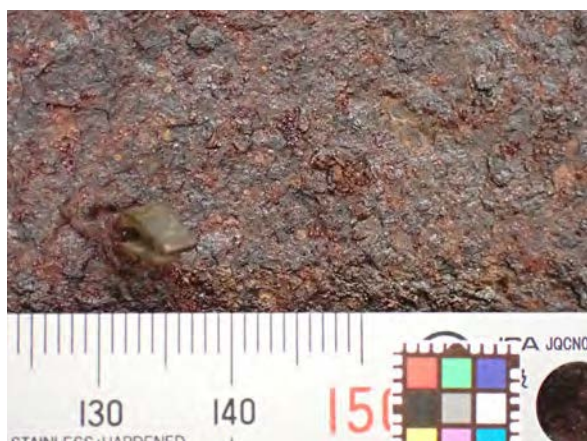
また鉄製地板には漆塗膜が残るが、腐食・風化が進み、ひび割れて剥落が進んでいた。鉄部には水滴状の腐食物（進行性のサビ）が随所に認められ、X線透過撮影による観察でも、孔食状の劣化の進行が顕著であった。

17 鉄サビの状況 1

鉄製品の脱塩処理はアルカリ溶液法で行った。純水に水酸化リチウム0.25%（0.1mol/L）を溶かして、pH12前後に調整した脱塩溶液を使用した。1回目は水溶液を用いて60℃に加熱し3日間実施した。2回目は腐食の再発を防ぐために溶媒に50%エタノール水溶液を用いて4日間実施した。経過観察の過程で有機質が想定より軟弱化していたため、2回目の浸漬で脱塩を完了した。脱塩処理後、脱アルカリ処理・脱水処理として50%エタノール、100%エタノールで洗浄した。処理後は105℃24時間の加熱乾燥を行った。

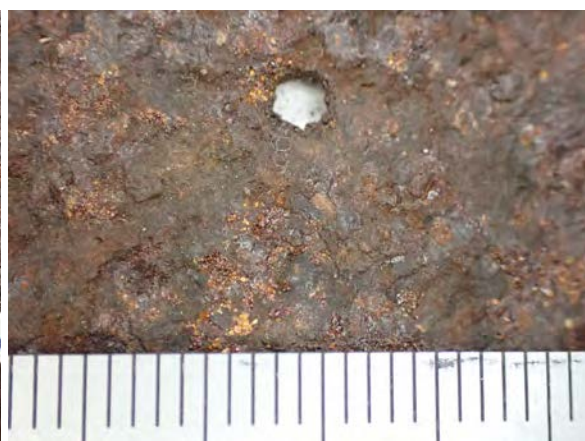
18 鉄サビの状況 2

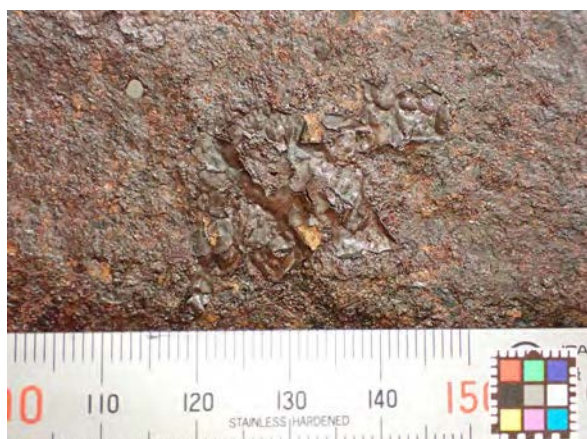
19 漆塗膜の状況 1

脱落した漆塗膜はアクリル樹脂パラロイドB44 20%酢酸エチル溶液を用いて接着した。塗膜が

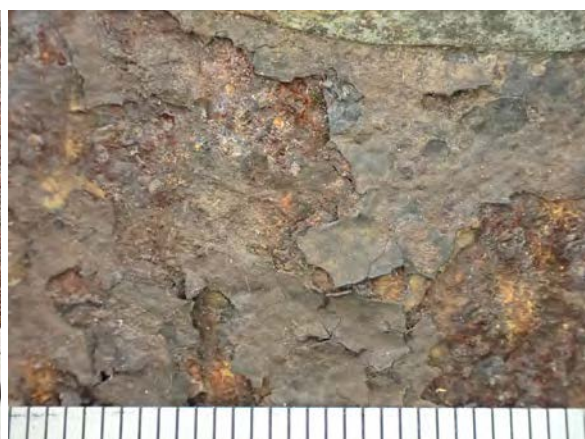
20 漆塗膜の状況 2

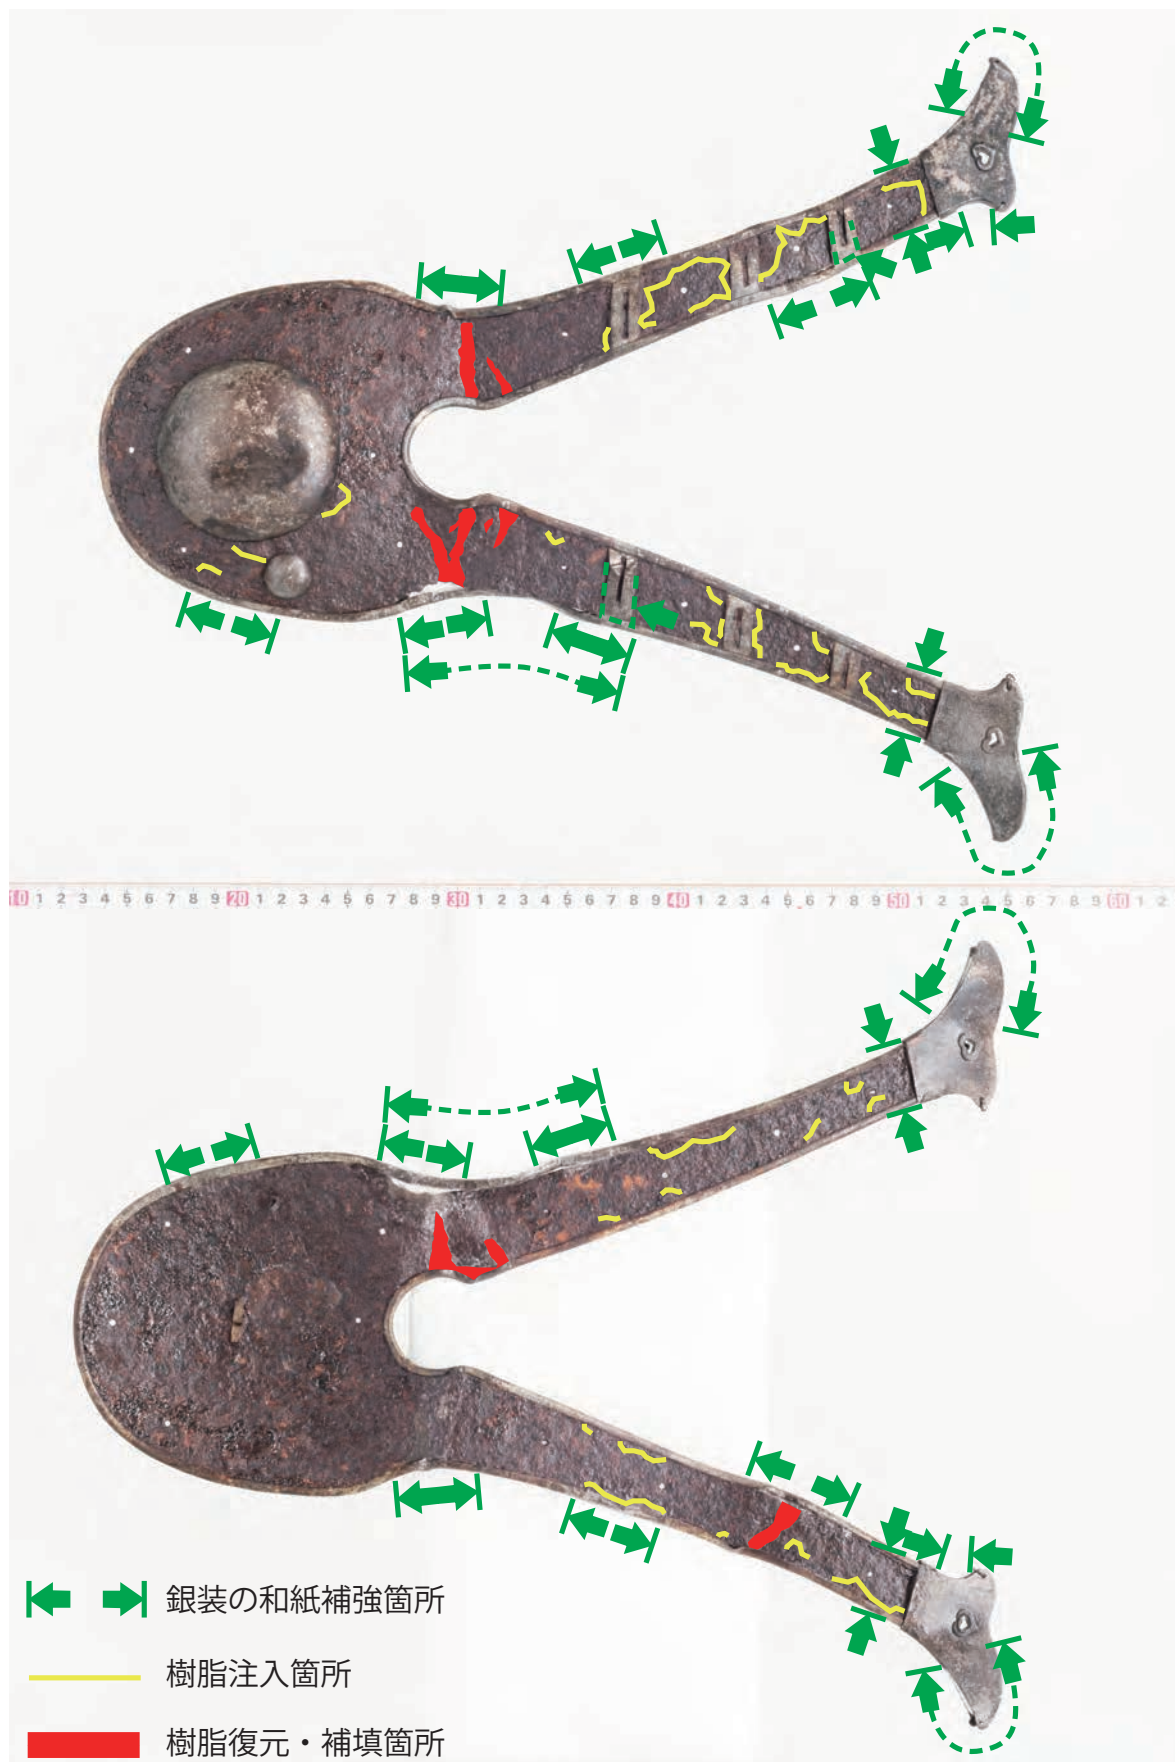
接合・補填部位

小樽市の本資料は角が根元で一度強く折れ曲がり、それを戻した痕跡が認められる。左の角の上部にも折れた痕跡がある。地金が脆弱な腐食痕に沿って破断しているのが観察できる。また銀覆輪にも破断が認められる。
