### 133. 小川芋銭「江村六月、雲巒烟水」修復事業

茨城県近代美術館 館長 荒屋鋪 透

小川芋銭「江村六月・雲巒烟水」

# 作品修理報告書

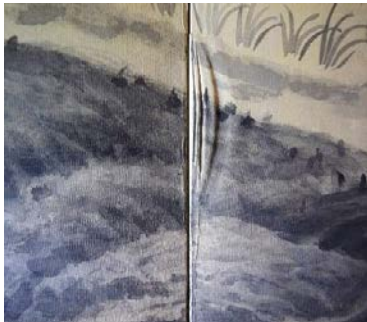
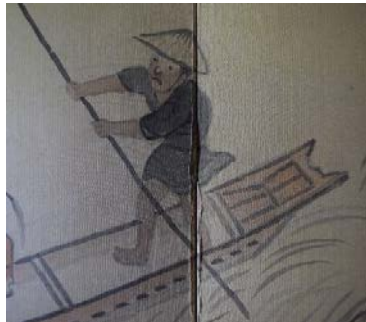
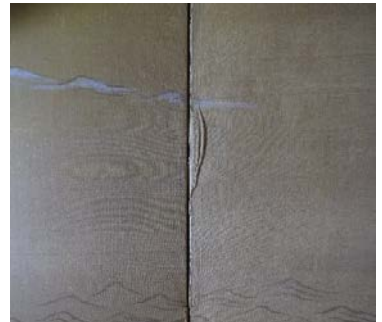
- ・下地が痩せたためか、隅シカミが生じている部分がある。
- ・蝶番(特に奥オゼ)部分が傷み、料絹が亀裂して本紙が浮いており、屏風を閉じた際の折れと、浮いた箇所からたわみが生じているところがある。
- ・斜光観察により、裏箔の肌裏打ちに細かい浮き(豆浮き)があることが分かる。
- ・本紙に、所々茶色いシミ汚れが生じている。
- ・前オゼ部分の化粧絵絹が亀裂し、糊離れしたり折れたり擦れている。
- ・裏貼の絹紐が擦れて破れており、傷んでいる。

[ 蝶番(特に奥オゼ)部分の傷み ]

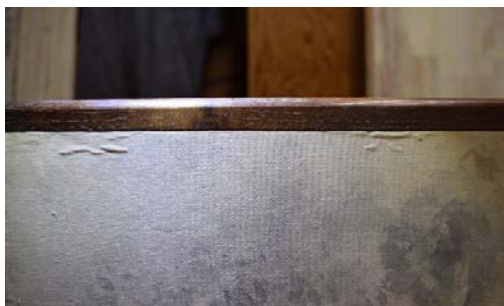
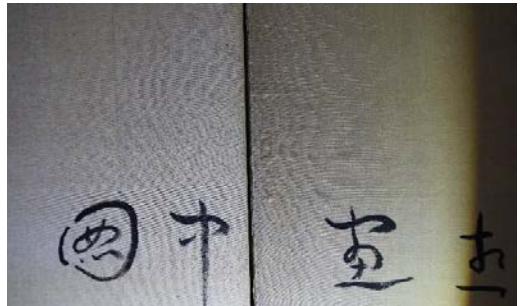
[ 料絹の豆浮き ]

- ・旧浮け紙を除去し、化繊紙と布海苔を用いて仮裏を打った。
- ・仮裏乾燥後、オゼ界隈や豆浮き部分など絵絹と金箔の間に浮きがあるところには、3～5%牛粒膠水溶液をさし、重石で固着した。裏箔の照り・色の変化を注視しながら作業を進めた。…必要に応じて各工程の都度、膠充填&固着を行う

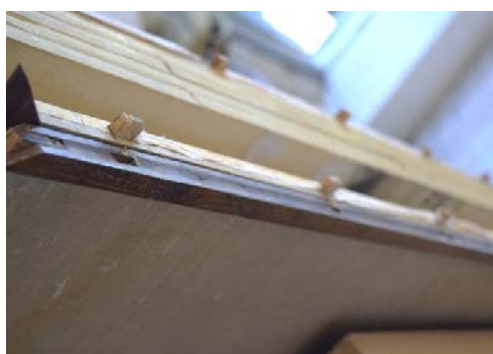
＊縁木を取り外したところ、独鉚式の固定方法であった。

[ 独鉚式の固定法 ]

⇒今修理では折合釘を使った固定方法に変更する。

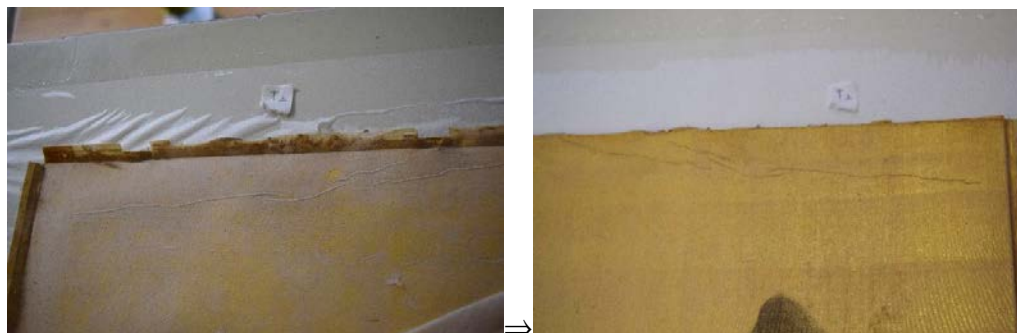
- ・仮裏打ちを除去した。
- ・美濃紙と正麩糊を用いて裏打ちをした。
- \* 元の肌裏打ち(箔押し紙?)に、細かい浮きが生じているが、大半は接着していること・現時点で肌裏紙の全除去を試みることで裏箔に変化(金箔の剥離や欠損など))を生じる可能性が高いこと、これらを理由に今修理では、旧肌裏紙の除去は行わなかった。
- \*\* 裏面から観察したところ、肌裏紙に墨がしみこんでいることから、屏風に仕立てられたモノに描いたと考えられる。ただし、7～12 扇では、墨のしみこみがほとんど観察されず、また肌裏の裏打ち紙にキツイ折れシワが多く、そのシワで裏箔を傷つけている。肌裏を打ち替えているのか?と推察される。

[↑裏面 肌裏のキツイ折れシワによる裏箔の傷 ↑画面への影響]

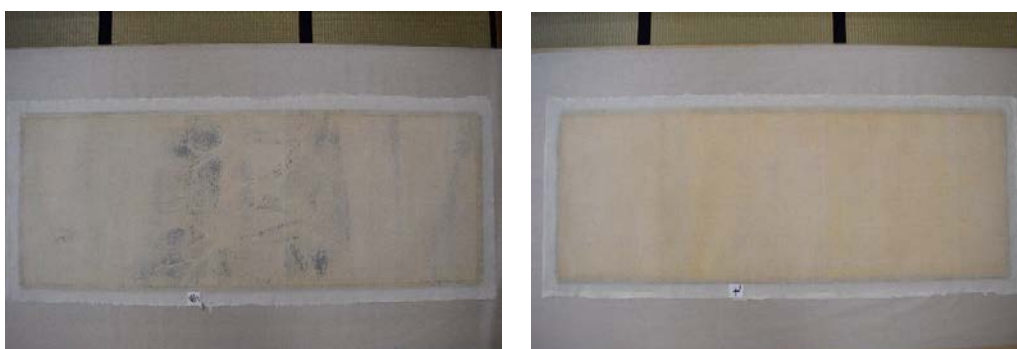
[↑3 扇 裏面からの観察(墨写り状況) ↑7 扇]

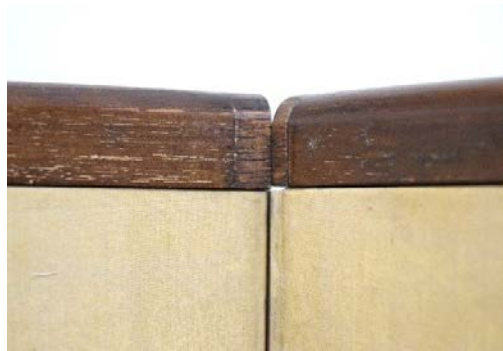
[ 部材を補填 ]

- ・本紙の寸法を決め、下地を専門業者に注文した。下地は、隅板を入れ力子入りの組子で組み、強度を上げるようにした。
- ・元の裏張りに似せて、絹絛を墨染め加工し、裏打ちした。
- ・縁木は、元のものを再使用するため、上下棧に部材を補填した。

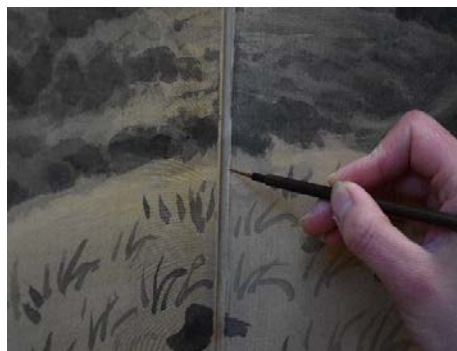
[ 補彩作業 ]

- ・奥オゼの亀裂界限で、裏打紙が白く見えている箇所に、周辺色を補彩した。

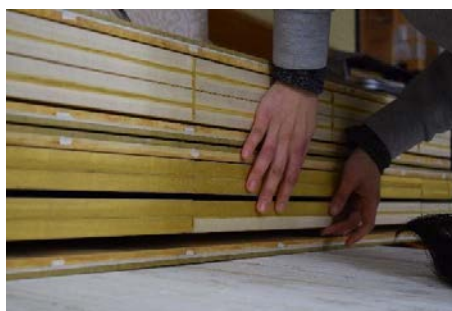
〔 元の前オゼの料絹を化粧貼り 〕

- ・前後の蝶番部分に、化粧貼りをした。
  - …元の前オゼ化粧貼りは、折れ目で料絹が亀裂して弱まっているため、裏打ち補強し各扇ごとに分けて表面に貼りつけた。

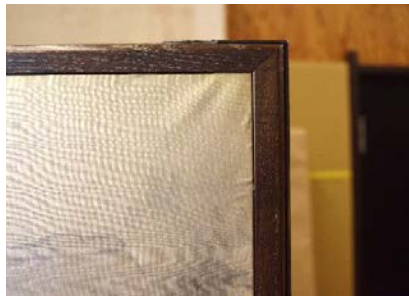
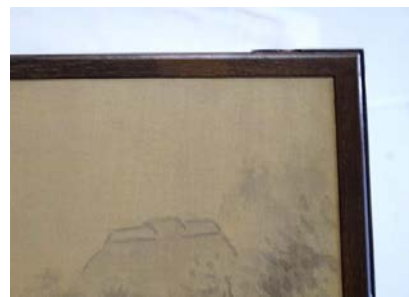
[ 1 扇目 隅しかみ箇所 ]

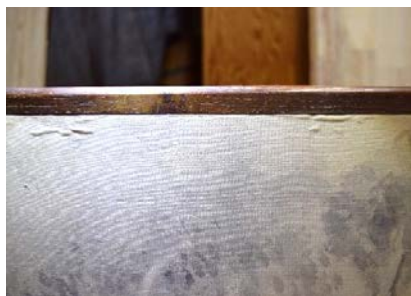
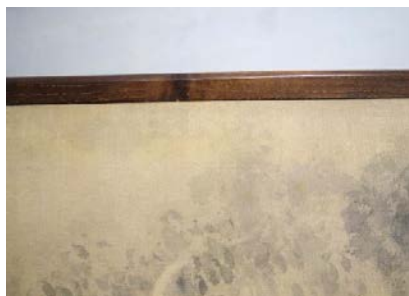
[ 2 扇目 上端豆浮き箇所 ]

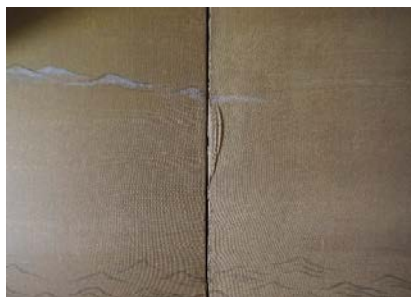
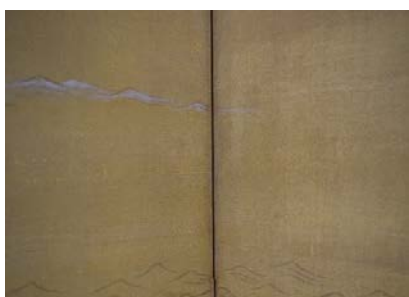
[ 9-10 扇目 奥オゼ亀裂・浮き箇所 ]

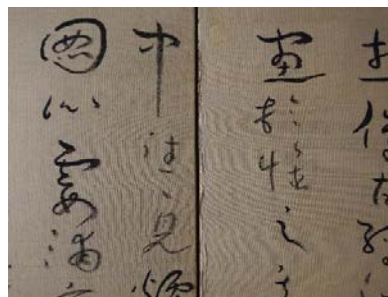
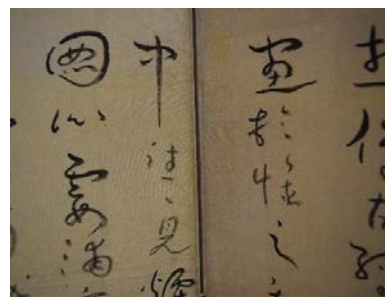
[ 11-12 扇目 奥オゼ亀裂・浮き箇所 ]
