## 135. 紙本著色天海僧正像修復事業

# 保存修理報告書

## 「天海僧正像」

紙本著色 掛幅装 1 幅

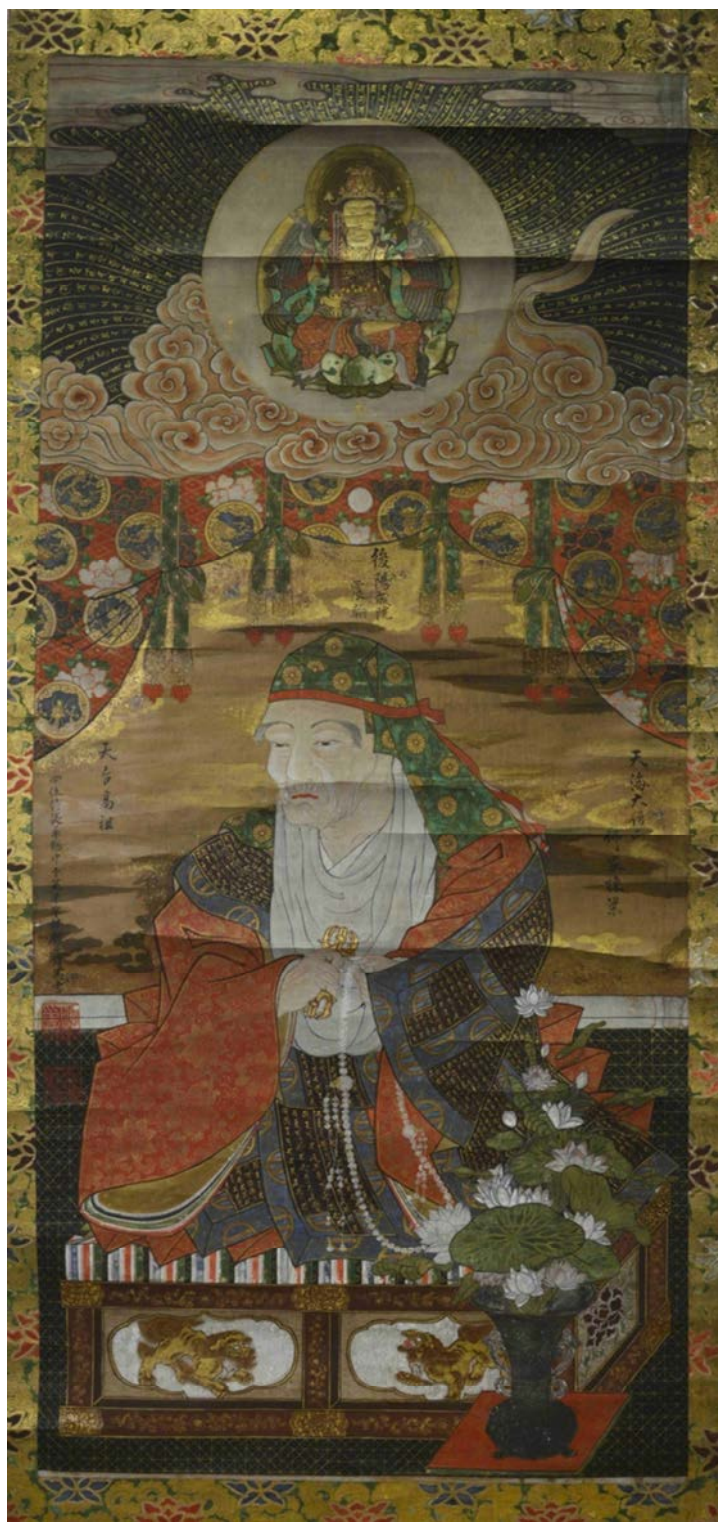
写真 2. 修理前 本紙部分

強い折れ癖が見られ、鑑賞の妨げになっている。色材や本紙は、損傷の進行と拡大の恐れがあり、展示鑑賞が難しい状態である。

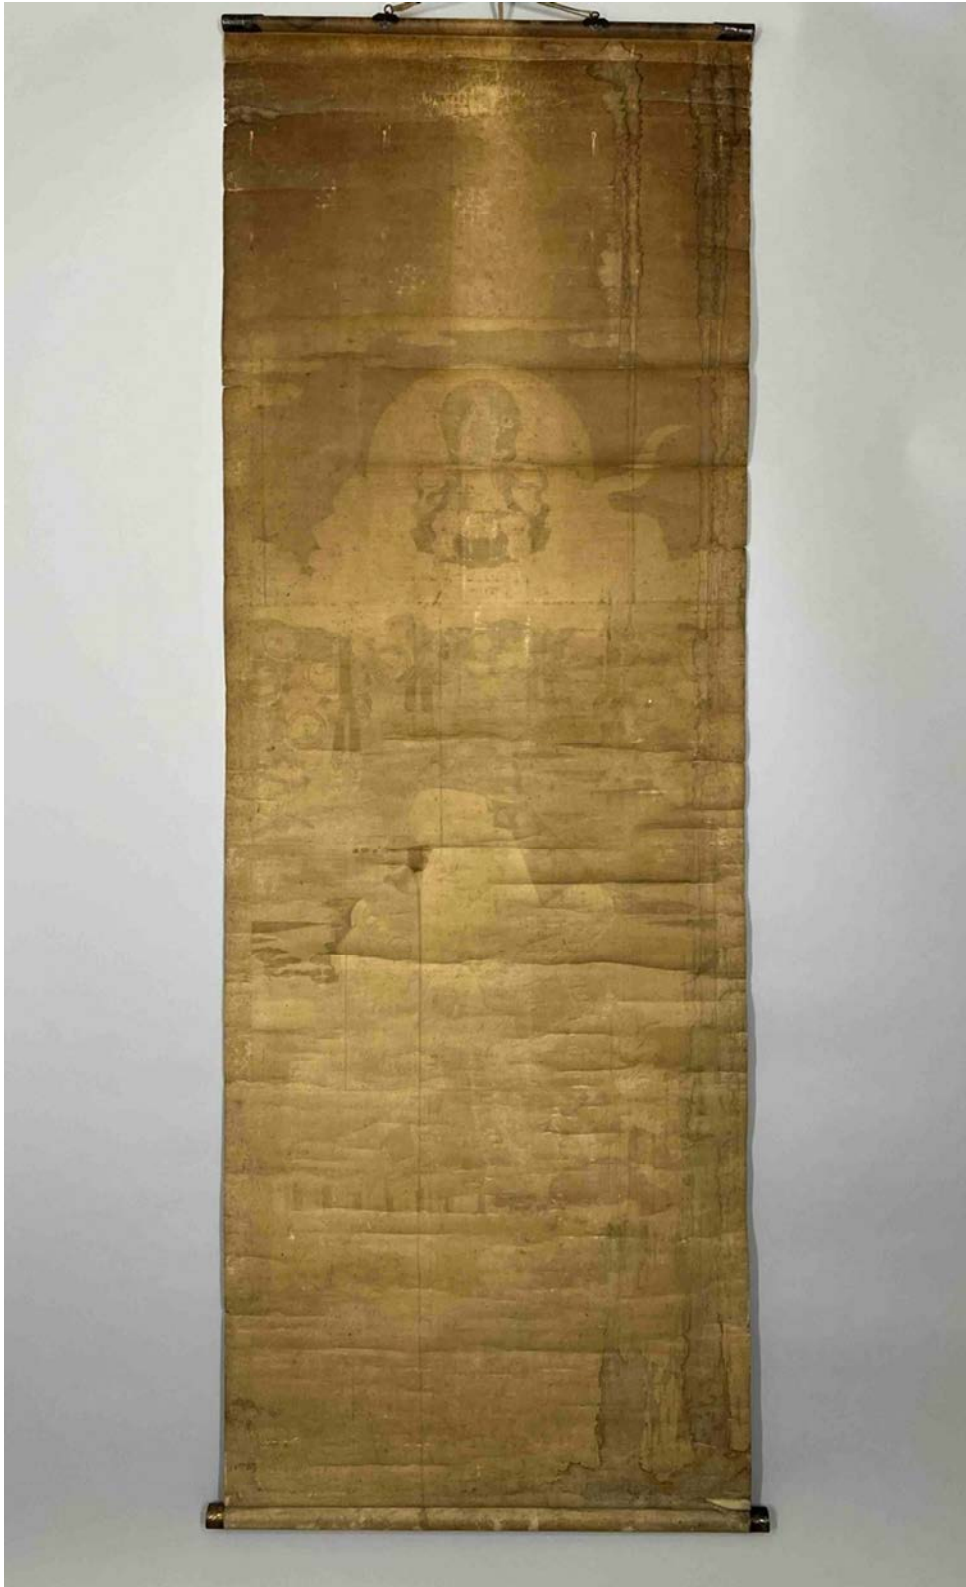
写真 3. 修理前 裏面 作品全体 （左右反転）

長期にわたり活用されていたと思われ、経年の汚れが目立っていた。掛軸を掛けていた状態での濡れシミや汚損が確認された。裏面上部には金具との擦れによると思われる、損傷が見られた。

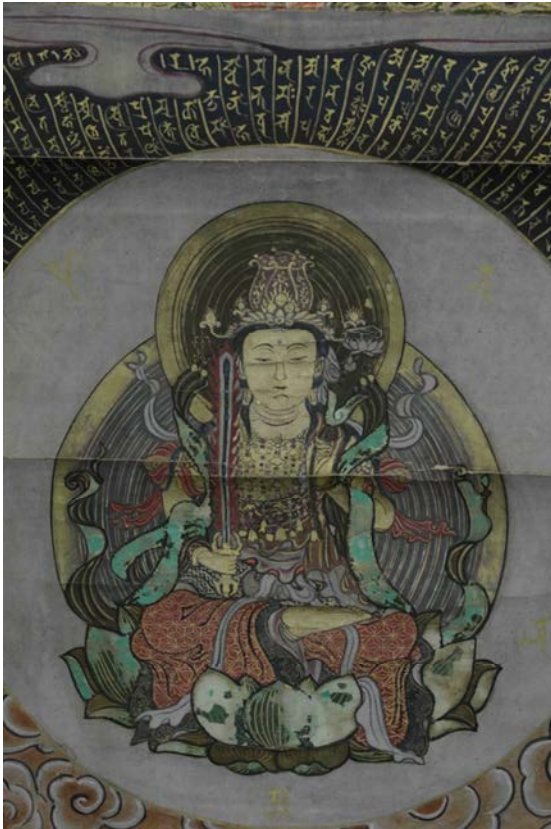
写真 4-1. 修理前 画面部分 損傷状態

本紙には、強い折れや細かな折れ、亀裂、剥離などが見られる。

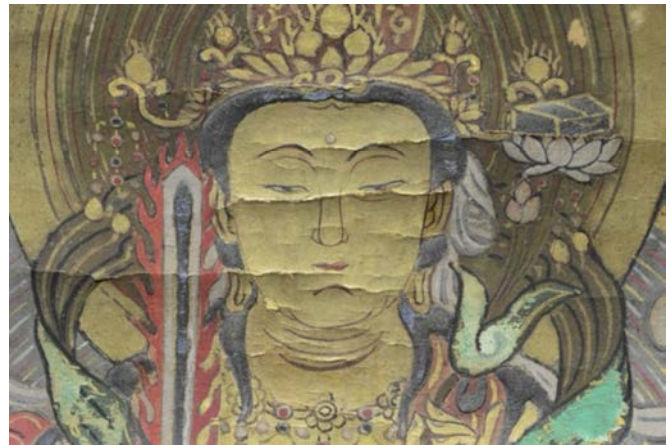
写真 4-2. 修理前 画面部分 損傷状態

画面表面には、細かな折れや亀裂、色材の剥離など損傷が見られる。

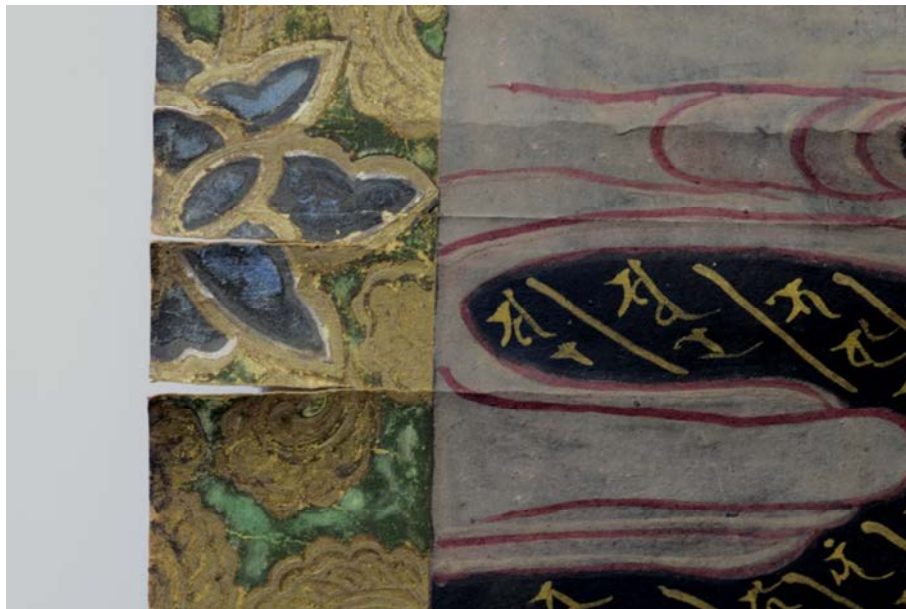
写真 5. 修理前 本紙および表装部 損傷状態

表装部には、強い折れや亀裂、裂けなどが見られる。

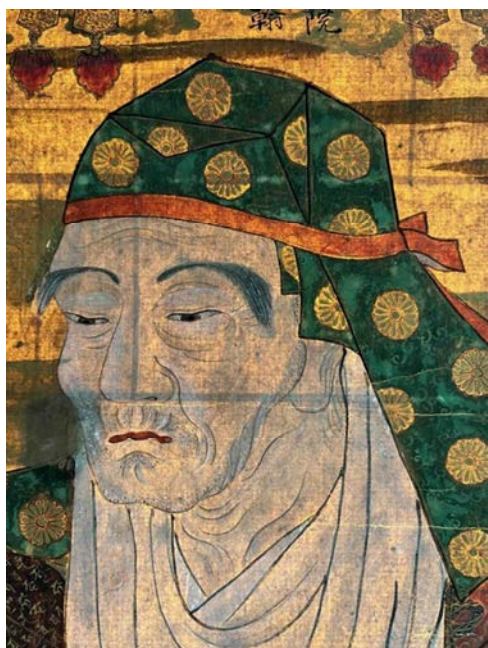
- ・本紙画面において、本像頬の背景に補彩が確認された（写真6-1）。
- ・表装部の下部に補彩が確認された（写真10-1）。
- ・以上2箇所の後補は、目立つものではなく経年により本作品に馴染んでいる状態であり、鑑賞の妨げになるようなものではない。そのため、他の処置と同様の保存修理を行ない、後補の除去は行なわないものとした。

写真 6-1. 修理前調査 本紙部分 透過光撮影  
 頬の背景部分の損傷、補修の痕跡、紙継ぎ箇所が見られる。

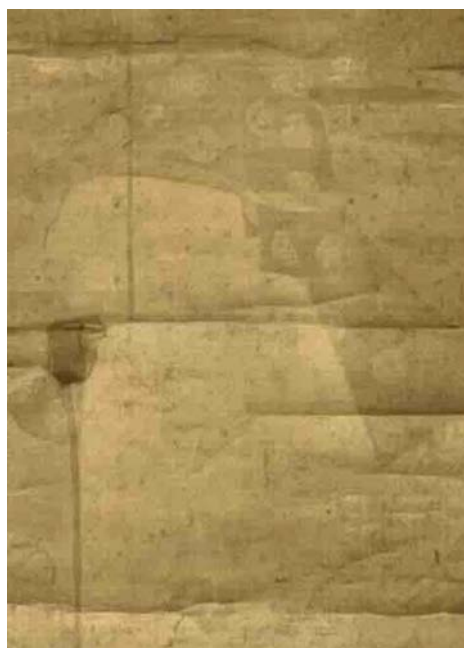
写真 6-2. 修理前調査 写真 11-1 裏面部分（左右反転）  
 頬の背景部分から下部に垂れる汚損が確認できる。

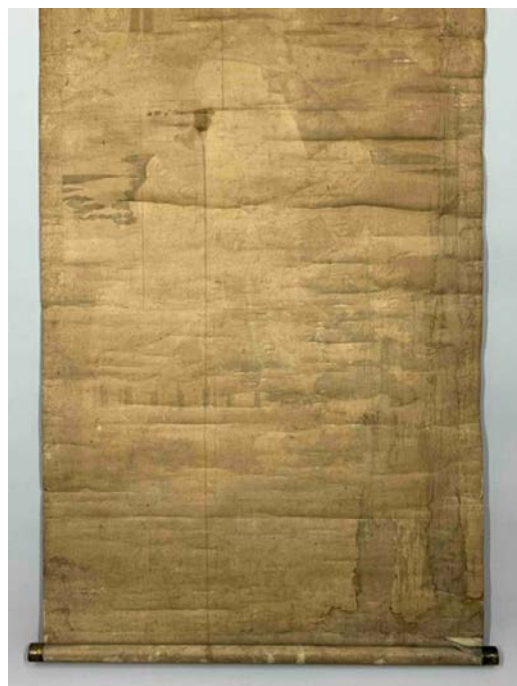
写真 6-4. 修理前調査 写真 12-1 裏面部分（左右反転）

頬の背景部分に何らかが付着し下方に垂れている痕跡があり、軸の部分で横に広がるようにして止まっていた。また、裏面の濡れシミも軸の部分で広がっている状態であった。これらは、恐らく本作品が掛けて活用されているときに生じたものである。その他に緑青焼け部分や強い折れ癖など損傷が見られ、紙継ぎの状態も確認できた。

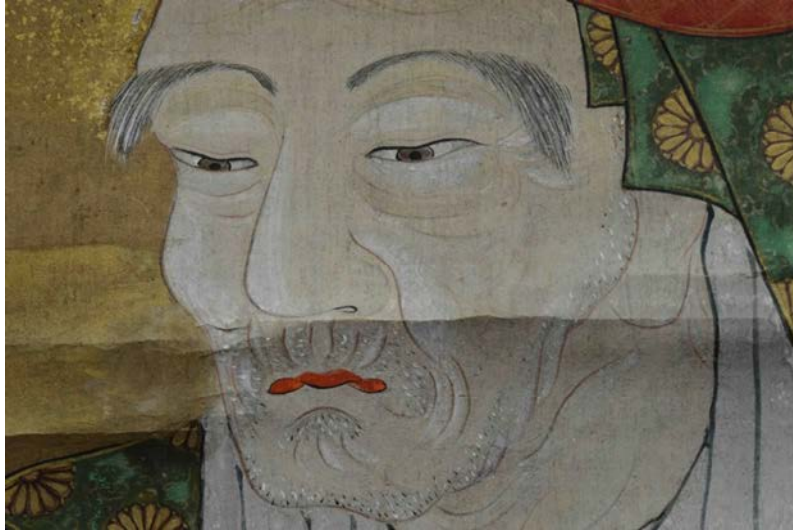
写真 7. 修理前調査 本紙部分

①、②は裏面に発見された汚損を隠すための修理と考えられる。以上はいずれも軽微なものであり、解体を含む抜本的な修理は今回が初めてと想定される。

頬の背景部分に補彩が施されていた。

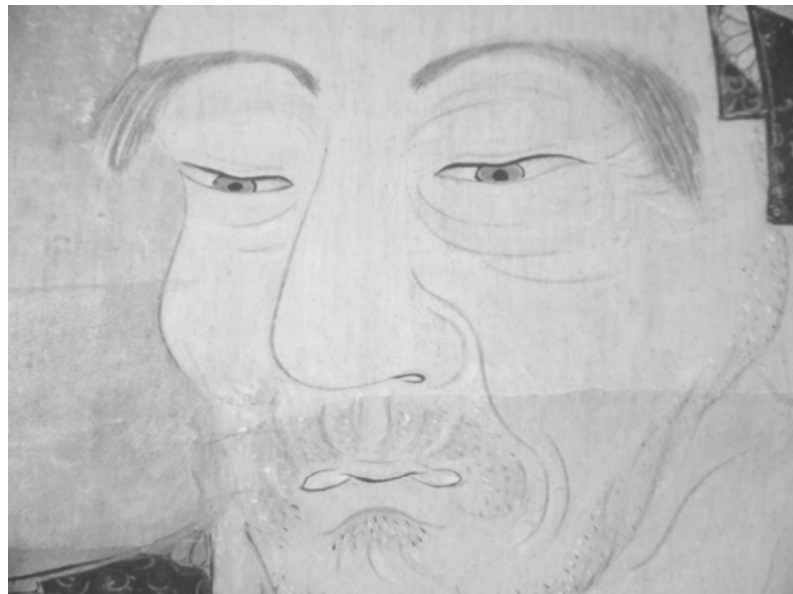
写真 8. 修理前調査 本紙部分 赤外線写真

頬の背景部分に補彩が施されていた箇所の状態を確認した。

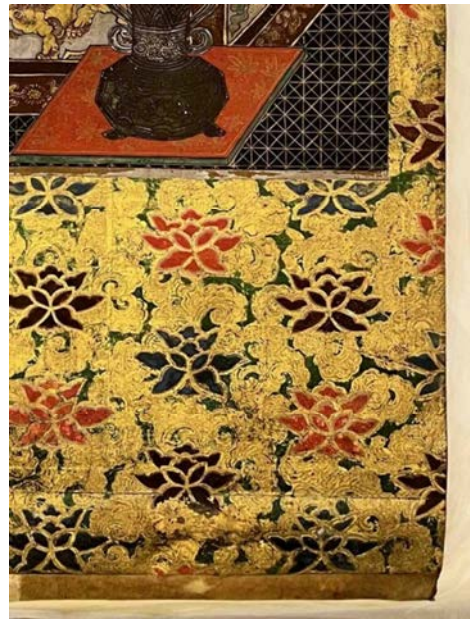
写真 10-2. 同箇所 透過光撮影

表装下部の軸木部分には、欠失箇所ならびに補修（補填・補彩）箇所が見られた。軸部分の金色が周囲とは異なる。

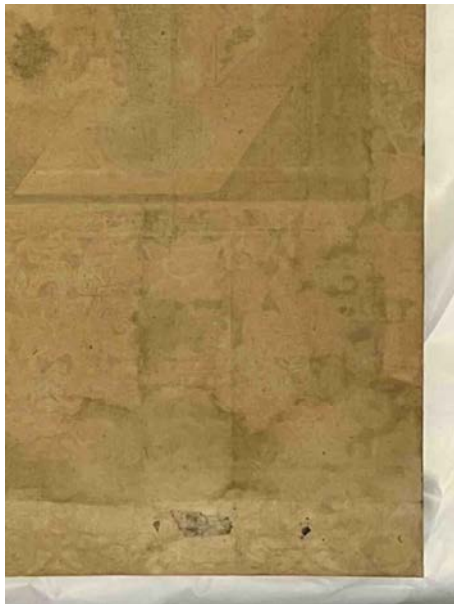
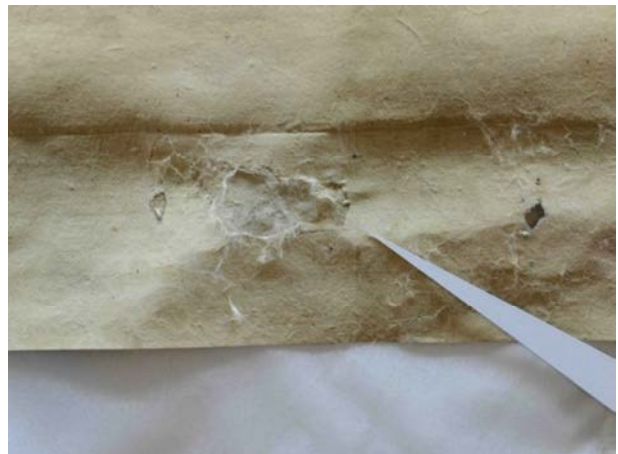
写真 10-3. 同箇所裏面 旧総裏紙除去後（左右反転）

写真 10-4. 軸木部分に料紙の欠失箇所（左右反転）

写真 10-1 の裏面には、濡れシミなどの汚損と補修跡が確認できる。軸木部分には欠失が確認でき、大きな欠失箇所には補填と補彩が施されていた。

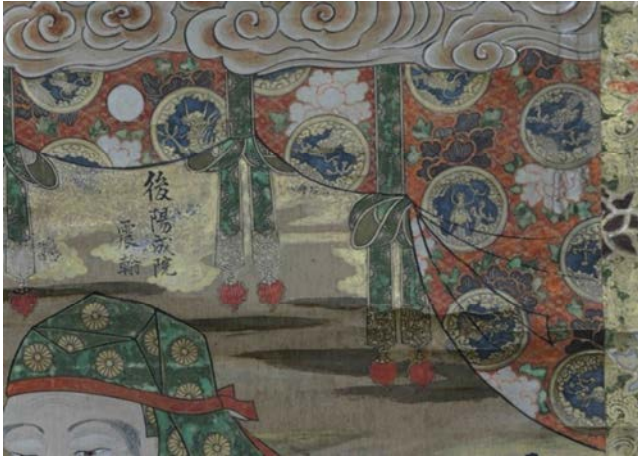
写真 11-1. 修理前調査 表面 制作方法の痕跡

本作品は描表装であり、作品全体は料紙、肌裏紙(染紙)、総裏紙(染紙)の3層からなる構造であった。本紙に描かれる龍紋の図像からは、3層を貫通するコンパス(ぶんまわし)の針穴が確認され、その箇所は表面に施された白色絵具が総裏紙(染紙)の裏面にまで達していた。このことから、本作品は料紙に裏打紙を重ねて3層の状態にしてから制作されたと推測できる。

本紙画面の龍紋から制作技法の痕跡が見られた。裏面には、裏打紙を重ねた3層の本紙（料紙・肌裏紙・総裏紙）を貫通する針穴が確認できた。これは、料紙に2層の裏打ちが施された状態で、図像の円を描くためにコンパス（ぶんまわし）を使用した痕跡と思われる。さらに表面に塗布された白色絵具が、この穴を通じて裏面に出ていることが確認された。

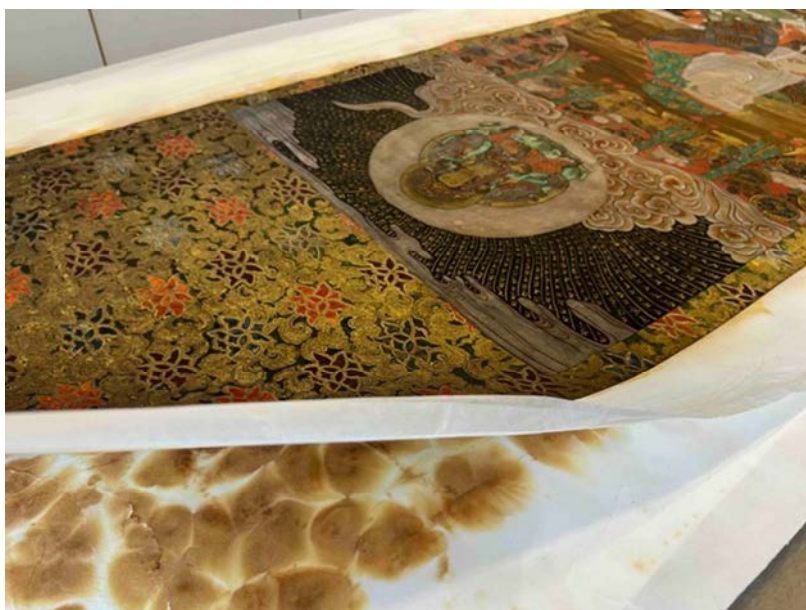
写真 20. 工程（7） 汚れや酸化物の除去

あらかじめ敷いておいた吸水紙に溶出された茶褐色の汚れを吸収した。本作品は模写作品と考えられるため、染料や顔料などの色材を用いて古色付けされている可能性があった。そのため、溶出される汚れについて視覚と嗅覚を用いて注意深く点検しながら行い、ある程度のところで洗浄作業を止めた。

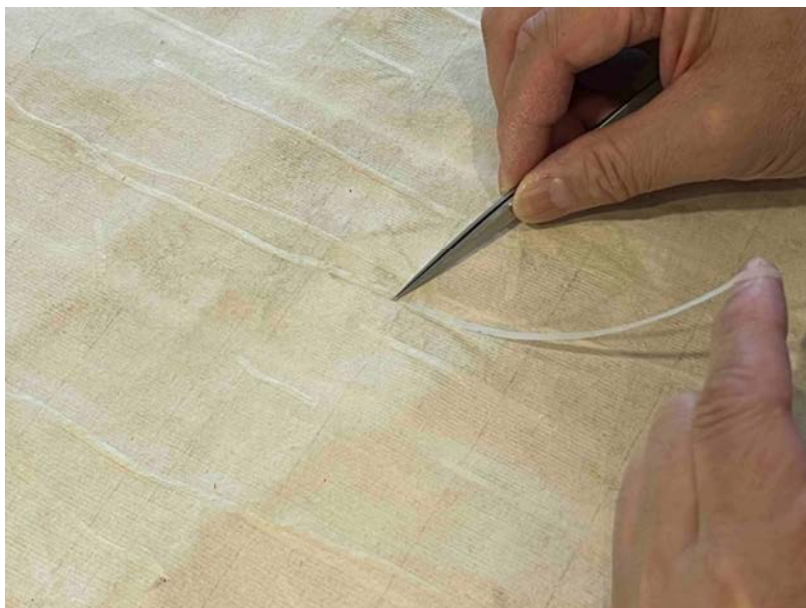
写真 30. 工程（17） 折れ伏せ

本作品には亀裂や欠失などの要因となる折れ癖が多く見られた。  
その部分に対し、補強のために折れ伏せを施した。

- ・亀裂、欠失箇所には、補填と強化のため、折れ伏せ<sup>2)</sup>による補修を行なった。
- ・増裏打を施工後、小麦澱粉糊<sup>1)</sup>を使用して裏面より折れ伏せ<sup>2)</sup>を接着し、折れの生じている箇所を補強し折損を修復した。
- ・折れ伏せ<sup>2)</sup>に用いる補修紙は、折れ癖に対して補うために紙繊維や繊維方向を考慮して用い、3mm程に細く裁断した楮紙で施した。
- ・修理前に作成した折れや亀裂箇所の原寸大の記録を確認しながら処置を行った。

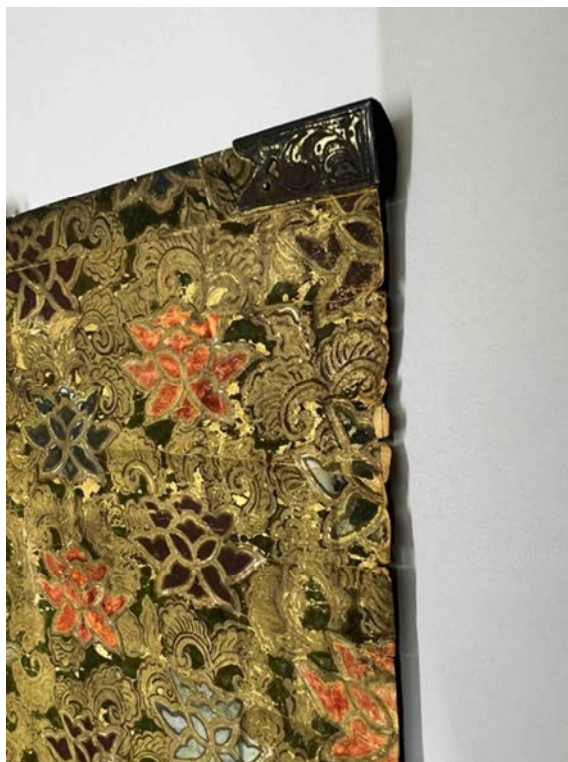
写真42. 修理前 表装両端部の損傷

- ・本作品は描表装であり、表装部の左右両端は裁断されたままの仕様であった。
- ・一般的な掛軸装では耳折り<sup>3)</sup>と呼ばれる処理を行なう。これは、表装の左右両端を裁断した後に裏面側へ4～5mm程折り曲げて仕立てる仕様である。両端に厚さが増し強化されると同時に、巻かれた時の画面の保護効果にもなる構造である。
- ・上記を踏まえると、本作品の両端は耳折り<sup>3)</sup>がないため、脆弱な構造といえる。表装の両端に亀裂などの損傷が多く発生していたことは、この構造も要因だと考えられる。
- ・制作当初の姿の尊重と作品保護に留意しながらも、損傷の予防策と作品の強化方法について検討し仕立てることにした。

表装の左右両端に損傷が多く見られた。

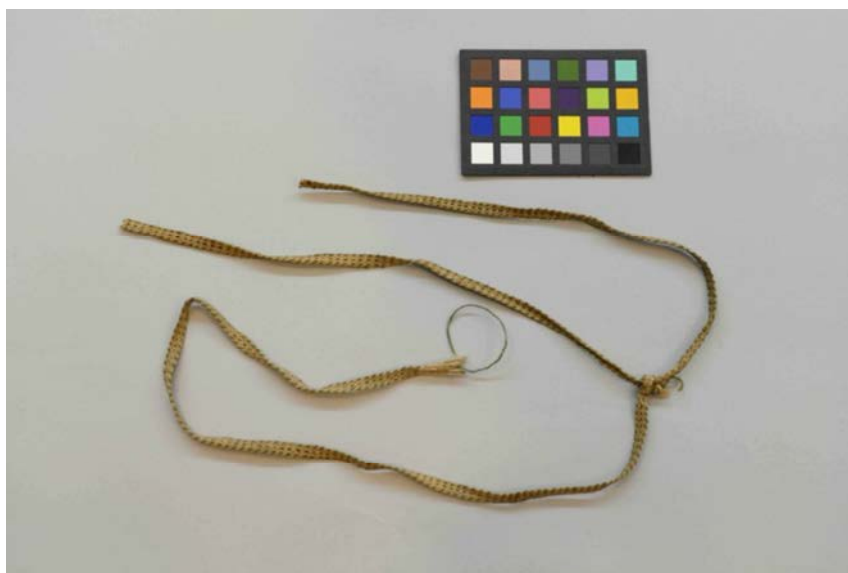
写真 50. 工程 (26) 保存 旧紐 (掛緒・巻緒) 返却物

旧紐は損傷し短い状態であったため新調した。

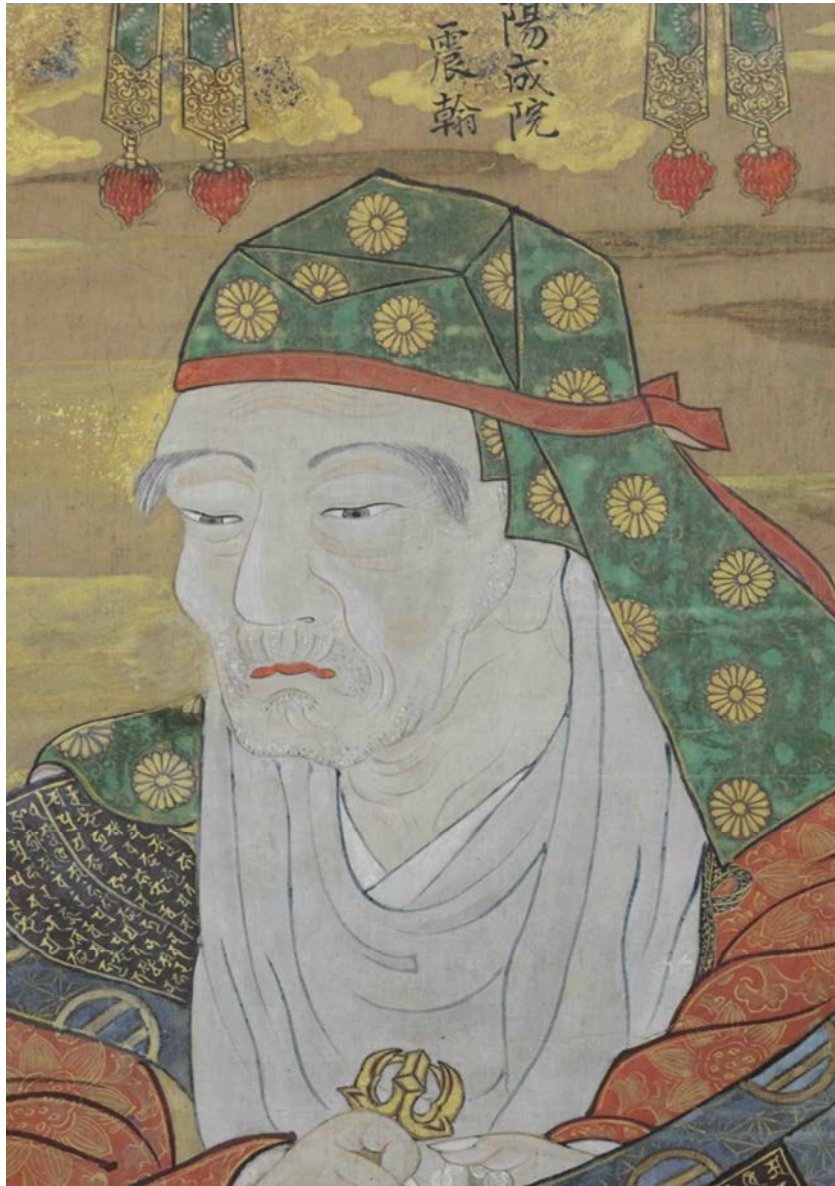
写真 56. 修理後 本紙部分

修理後の点検において、頬の背景部分に補彩が施されていた部分は大きな変化は見られなかった。

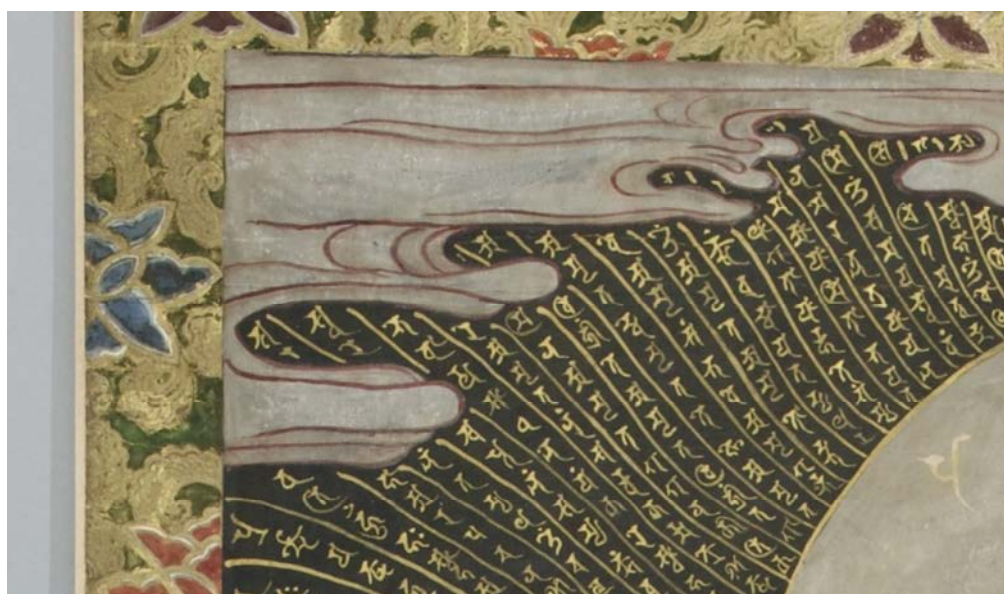
写真 59. 修理後 本紙および表装部の状態

修理によって本紙および表装部の状態が改善され、活用できるようになった。

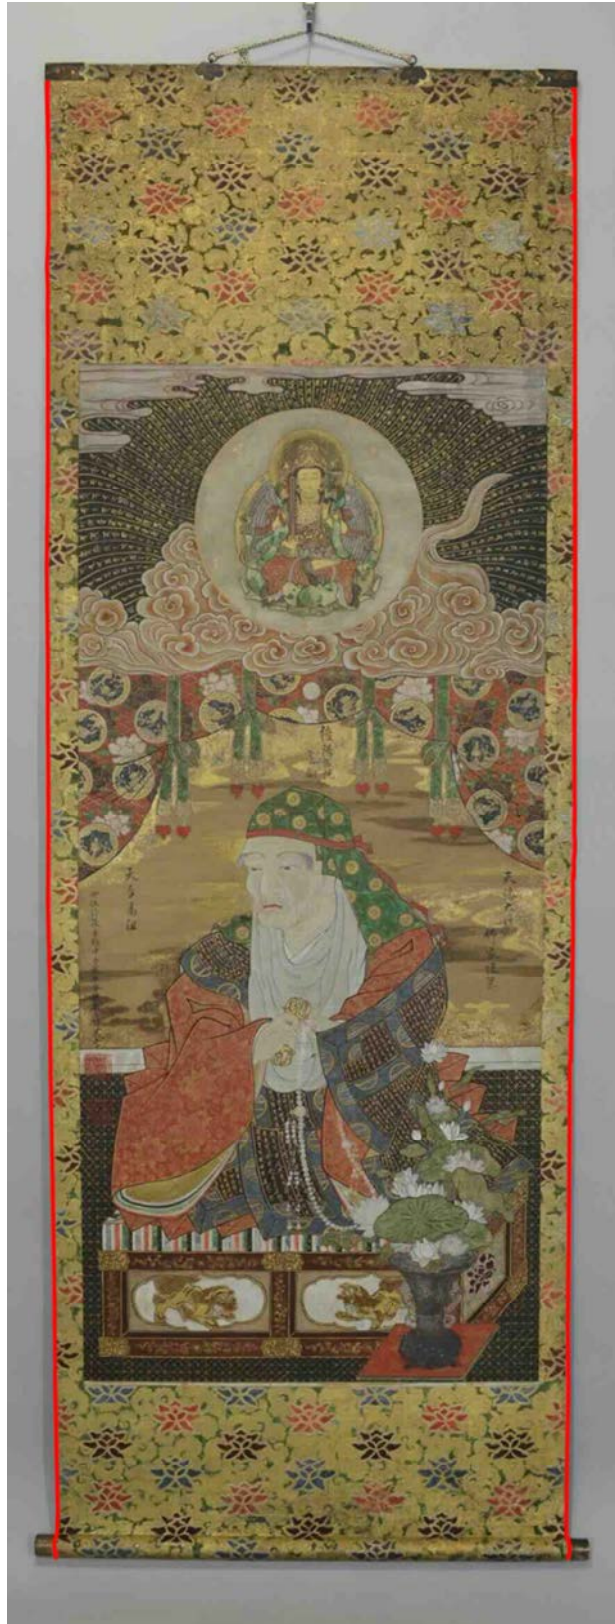
図解 10. 工程 (15) 修理後 表装両端の補紙 (赤線は正面から見える補紙を施した部分)  
 修理前調査では、表装左右両端に損傷が著しかった。そのため薄い那須楮繊維の楮紙で補修して補強した。左右両端に加えて、軸の取り付け後は隠れる下辺端の部分についても、補紙を行ない補強した。裁断は、1～2mm 程度の余白を残して行なった。

- ・透過光作業台を用いて状態を確認しながら補修作業を行った。
- ・表装左右端および下辺端に、補強のため薄い那須楮繊維の楮紙で補修を施した。
