## 136. 竹久夢二筆「黒船屋」修復事業

### 黒船屋

掛け軸 絹本着色  
本紙 130.0 × 50.6cm  
掛け軸全体 219.5 × 65.7cm

竹久夢二伊香保記念所蔵  
竹久夢二・絹本彩色画掛軸〈黒船屋〉  
保存修復報告書

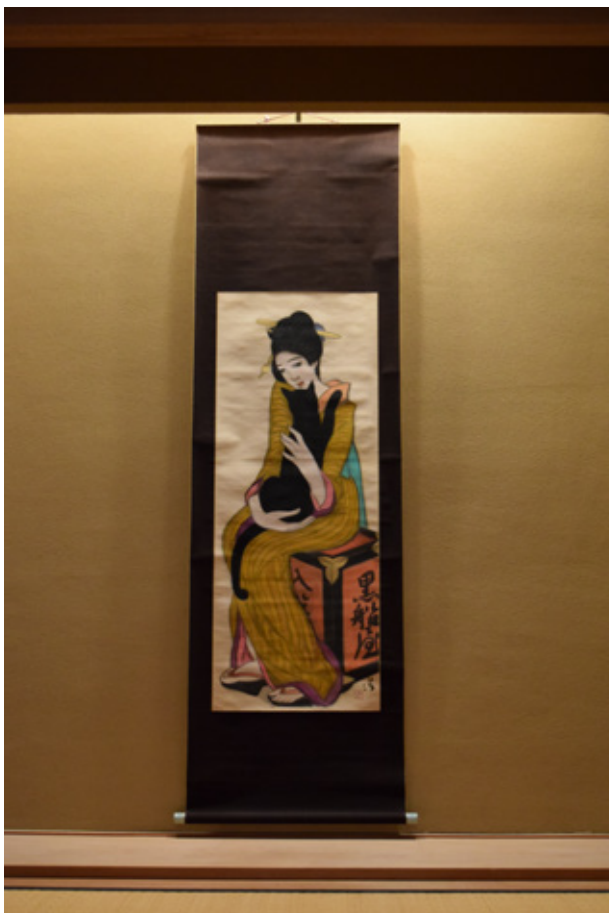
軸全体に横折れ、膨らみ、ゆがみが見られた

\*仕立て直しにより改善した。

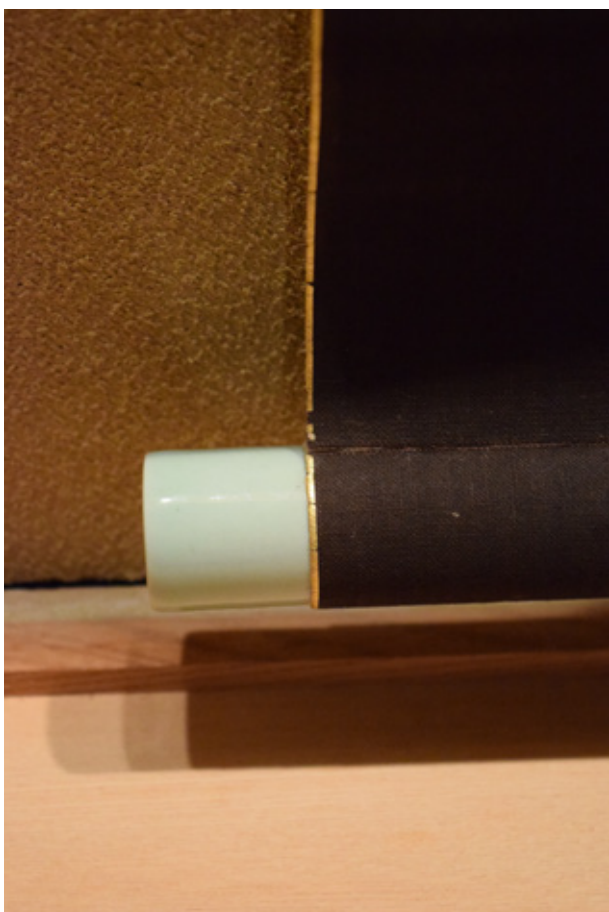
ふくりんの本金箔が所々剥がれ欠損している。

裂地を囲うふくりんの金箔の剥がれが所々に見られた

＊新たに本金箔にてふくりんを取り直した。

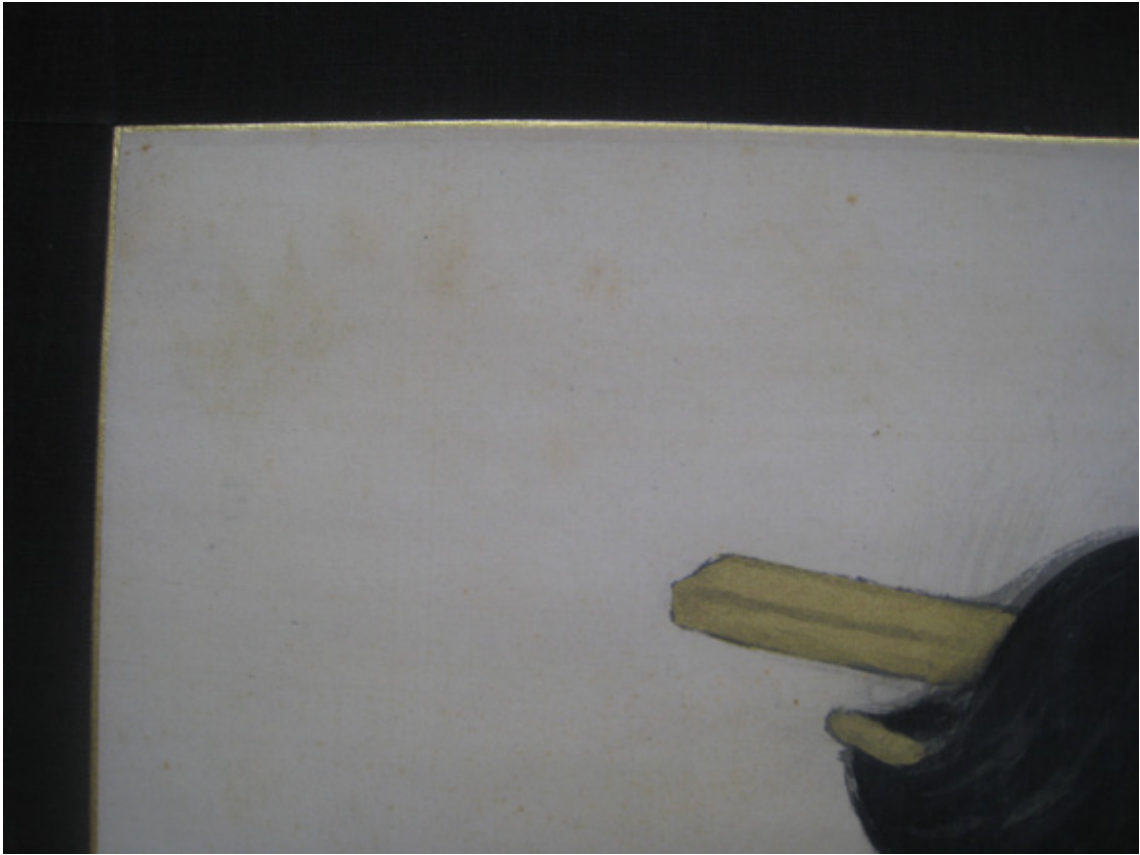
本紙の裏表にシミが何か所も出ている。

表面に見られるシミ

\*表はクリーニングよりシミは目立たなくなった。

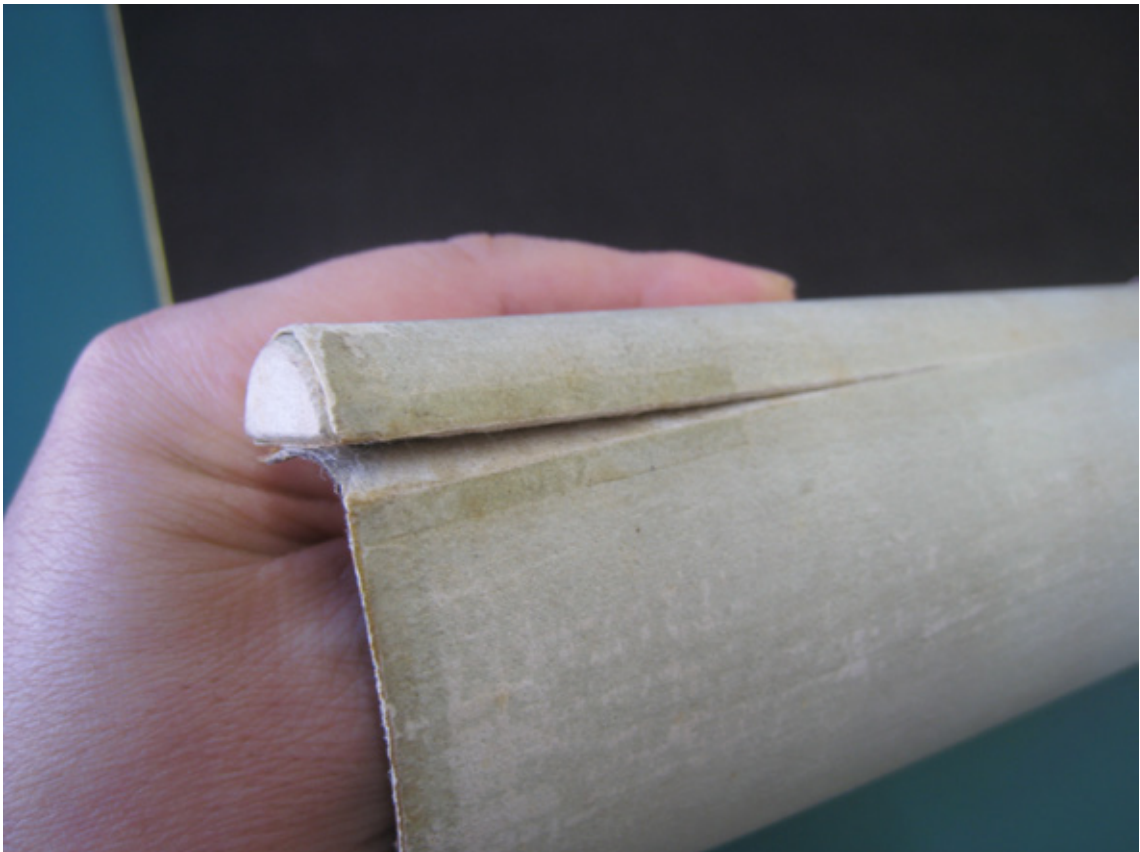
八双又の裏側に切れが起きている。

裏面上部の上巻きは擦れて薄くなっている。

八双又裏側に切れが生じている。上巻も擦れてかなり薄くなっていた

\*裏から補強修理を行い八双又をずらす事で改善した。

\*仕立て直しにより改善した。

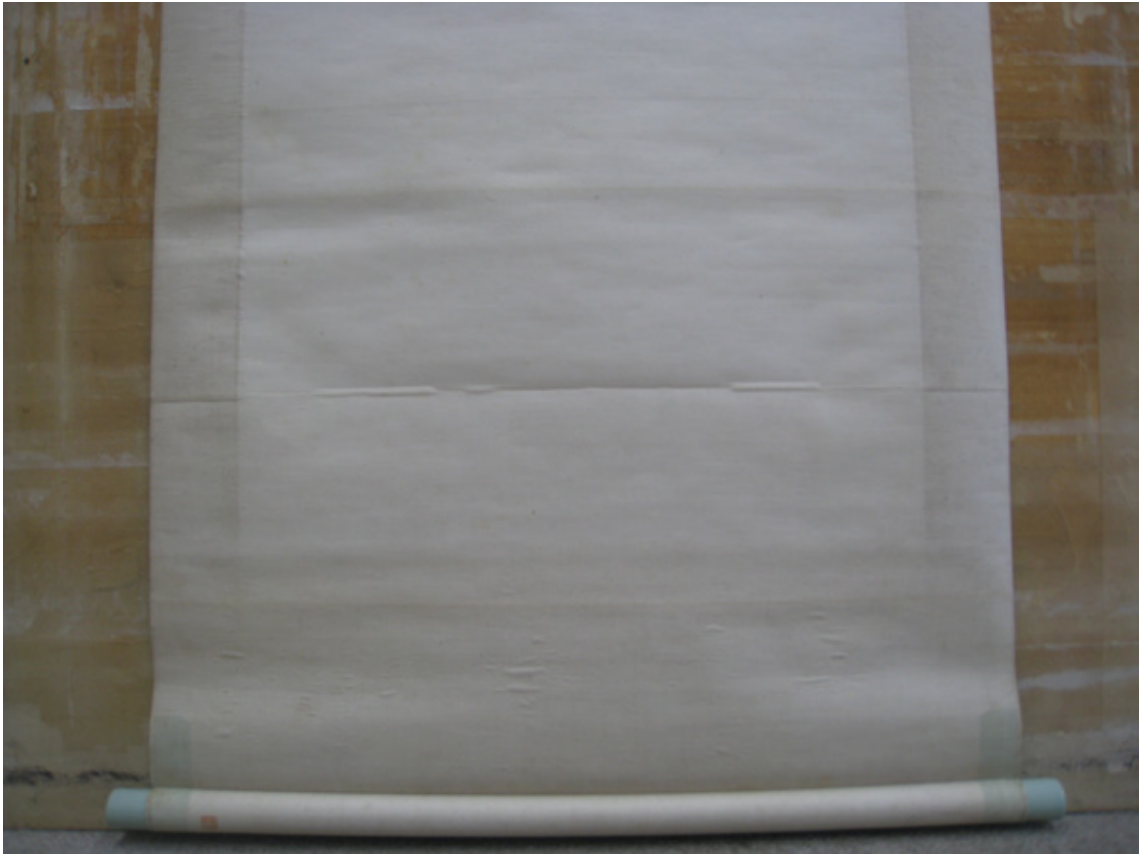
裏面の裏打ちに糊浮きが多数みられる。

糊浮きが多数見られる

\*仕立て直しにより改善した。

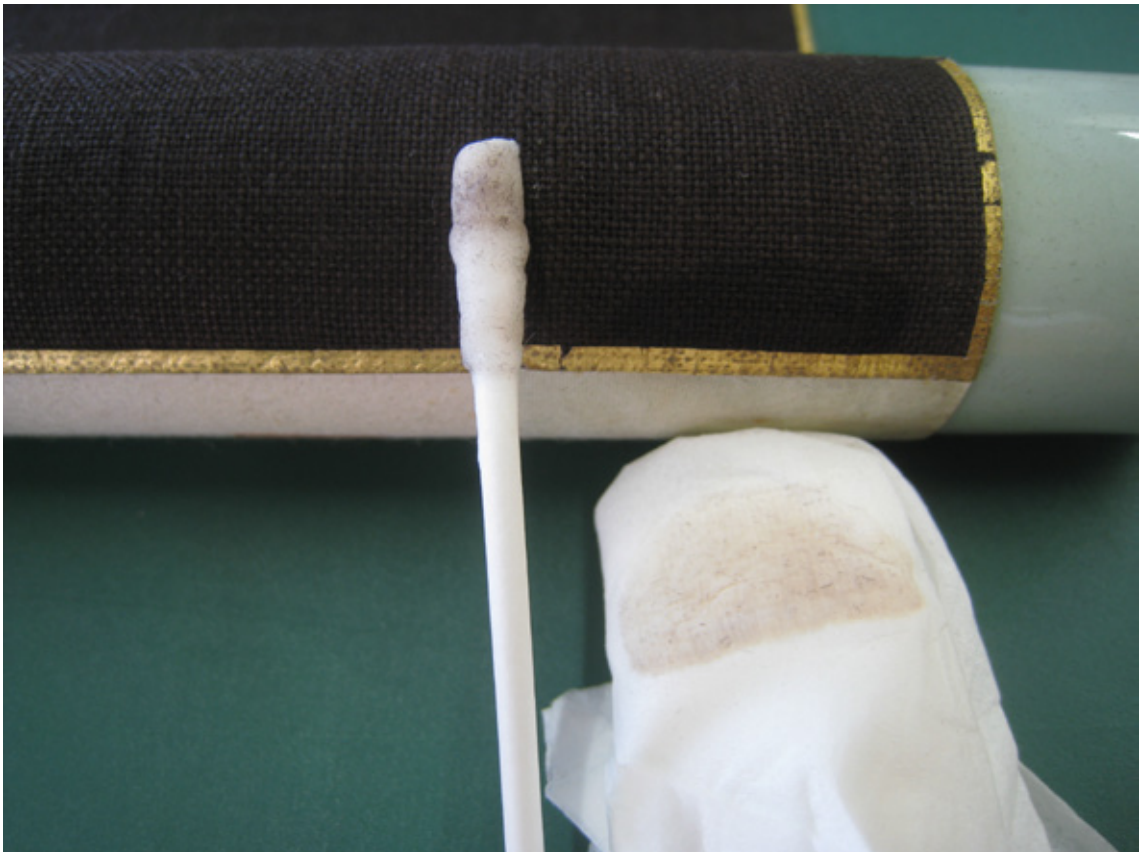
裂地の黒は修復前のテストでは綿棒が黒くなり染料が落ちる可能性がある。

染料の色落ちが指摘されたが、作品制作経緯を鑑み裂地は再利用することに。修復作業による多少の色落ちについてはやむを得ないと判断した

\*水分を加え裏打ちの除去を行う際に色落ちが起こる事が分かり夢二館との協議の結果、そのまま再利用する事とした。

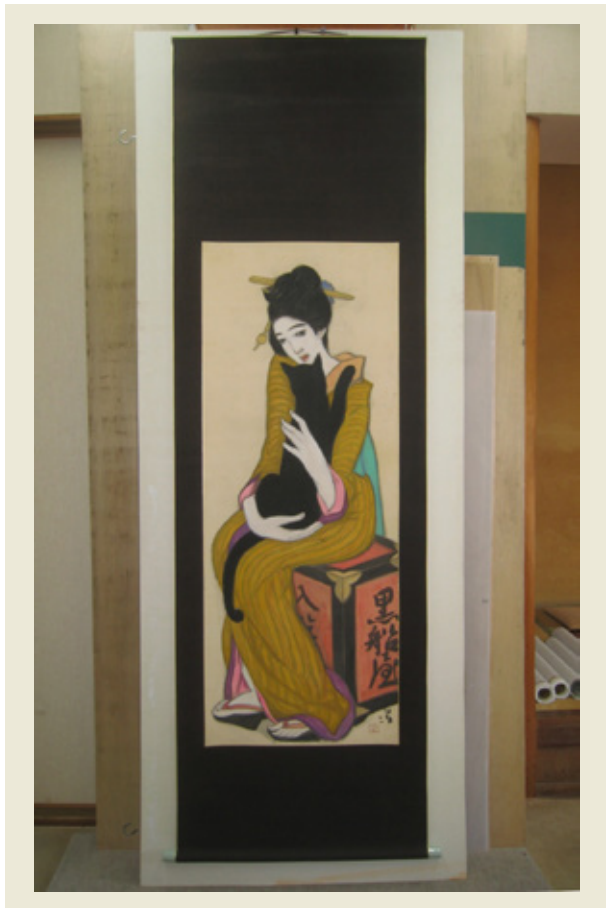
全体の折れや歪みが修正され、美しい姿が甦った
