## 139. 紙本墨画 俵屋宗達筆《狗子図》保存修復事業

# 修理報告書

「狗子図」俵屋宗達筆

神奈川県立近代美術館所蔵

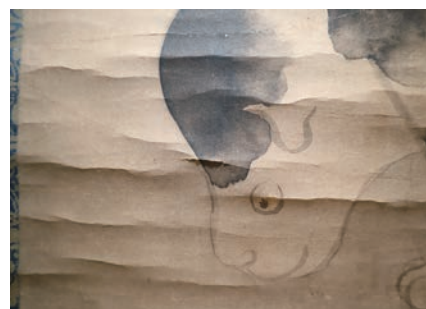
折れ、亀裂、捲れ

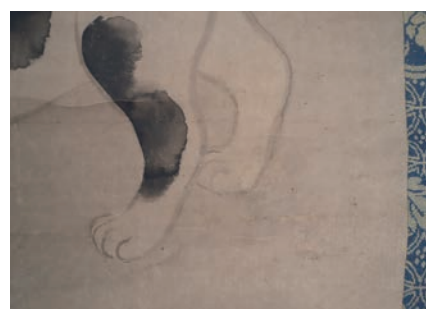
旧補紙

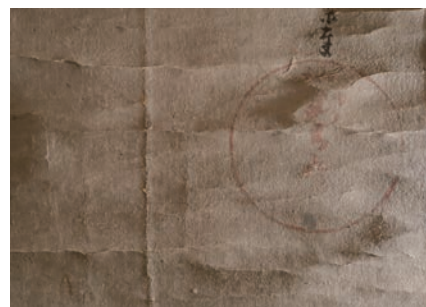
折れ伏せによる押し出し

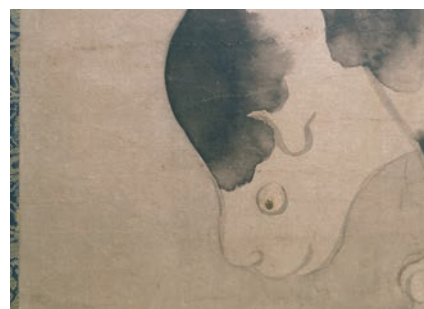
折れ、亀裂、捲れ

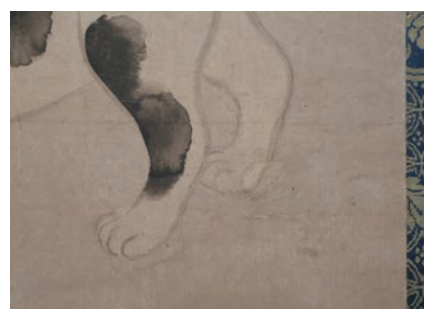
旧補紙

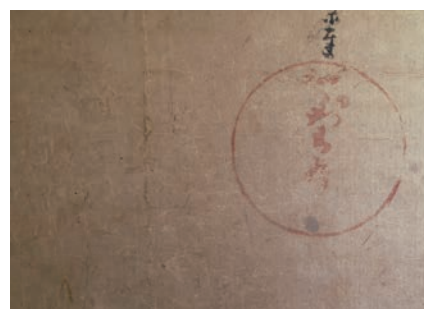
折れ伏せによる押し出し

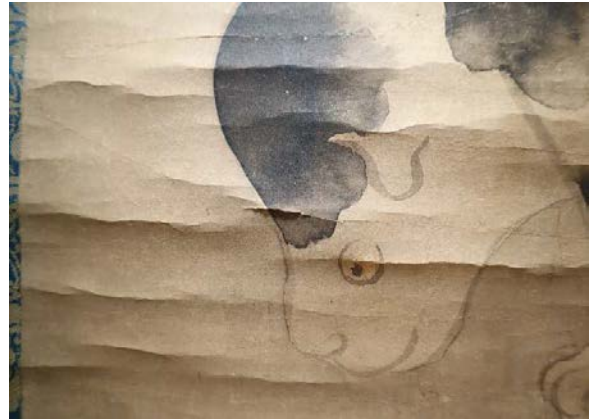
#### 写真4 折れ、亀裂、捲れ

- ・本紙に折れ、亀裂、捲れが見られた。

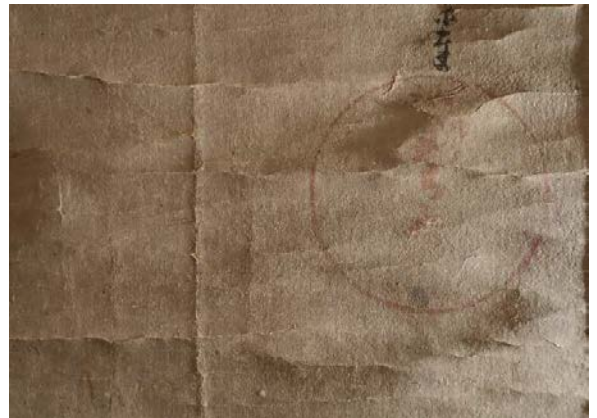
#### 写真5 本紙の押し出し

- ・縦方向の折れ伏せにより本紙が押し出されて、表面に擦れが生じていた。

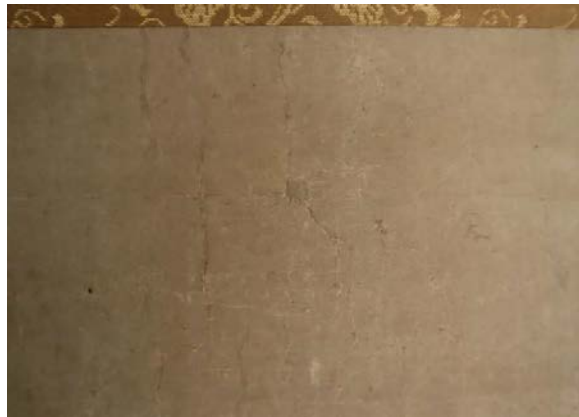
## 写真6 補紙①

- ・ 本紙に欠損が見られた。
- ・ 欠損部に補紙や補筆が施されていた。

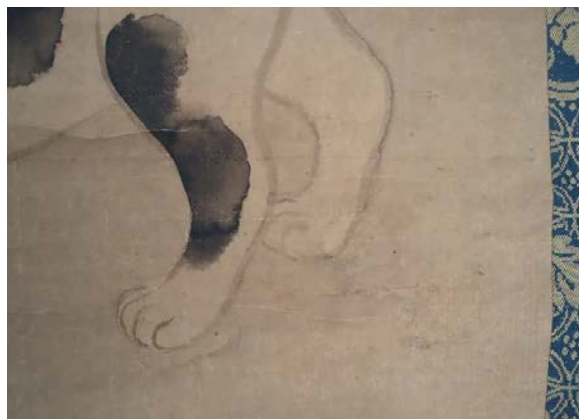
## 写真7 補紙②

- ・ 本紙に折れや欠損が見られた。
- ・ 欠損部に補紙や補筆が施されていた。

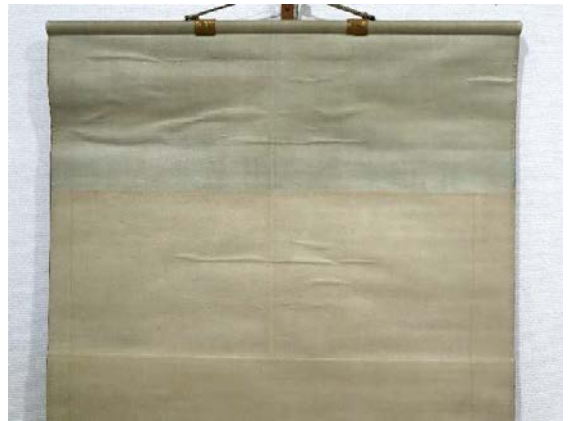
写真8 上巻絹、総裏紙の浮き

- ・上巻絹や総裏紙に浮きが生じていた。
