## 141. 湖亭春望図修理事業

山口県有形文化財紙本墨画  
淡彩湖亭春望図保存修理事業

山口県指定有形文化財  
紙本墨画淡彩湖亭春望図 1 幅

修理報告書

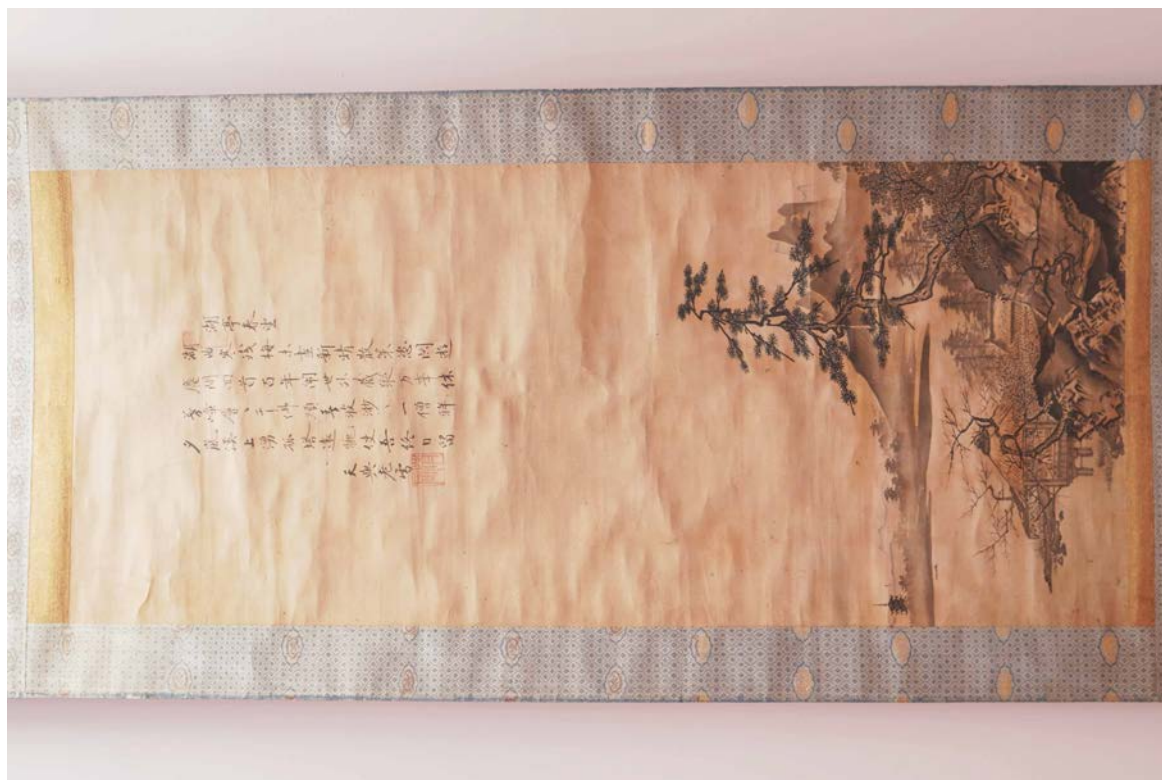
損傷写真 1-1 修理前

- ・本紙全体に折れが生じている（p10, 損傷写真 1-1）。また過去の修理により、総裏紙に直接折れ伏せが施されているが、その折れ伏せの横で新たに折れが生じている（p11, 損傷写真 2-1）。
- ・本紙の随所に縦方向および横方向の折れや皺がみられ（p12, 損傷写真 3-1）、亀裂へ進行している箇所がある（p13, 14, 損傷写真 4-1, 5-1）。
- ・虫害等によるとみられる料紙の欠失がみられる（p15, 損傷写真 6-1）。
- ・巻き解きによる擦れにより、一部において料紙表面が剥落している。
- ・黴痕のような付着物が確認される箇所がある（p16, 損傷写真 7-1）。
- ・表装裂の端部に損傷がみられる（p17, 損傷写真 8-1）。

本紙全体に生じた折れ（斜光による撮影）

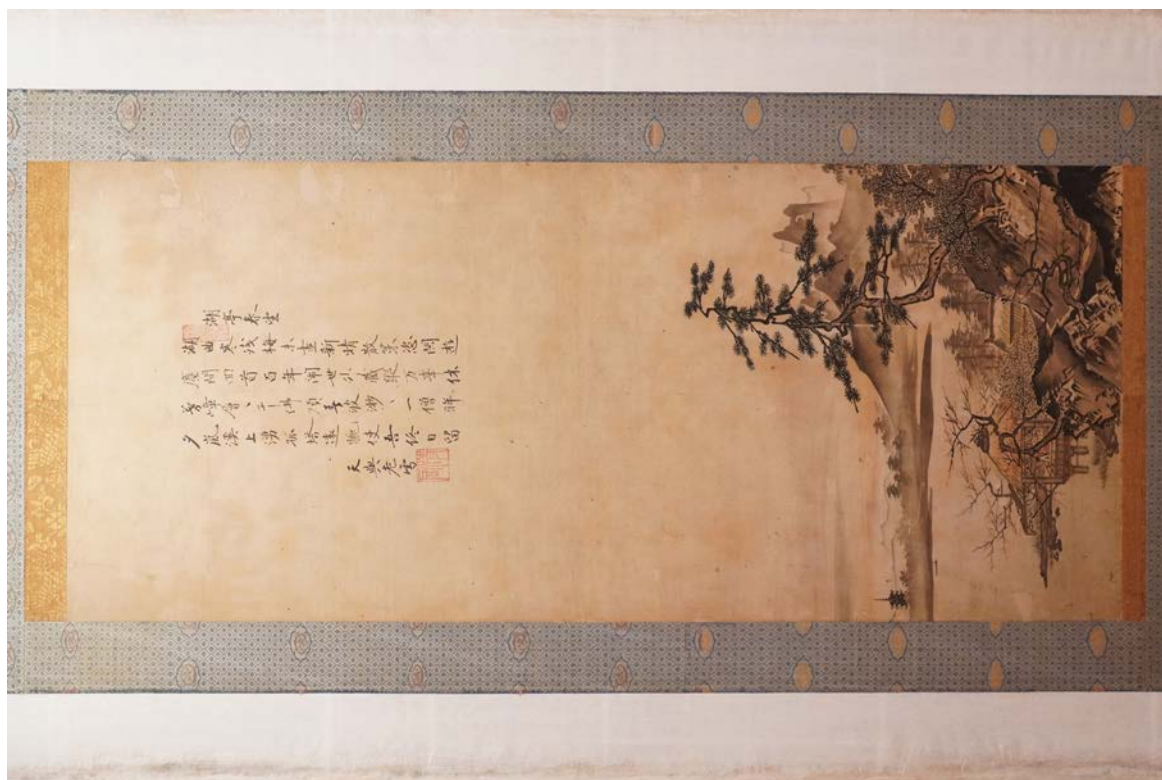
損傷写真 1-2

修理後

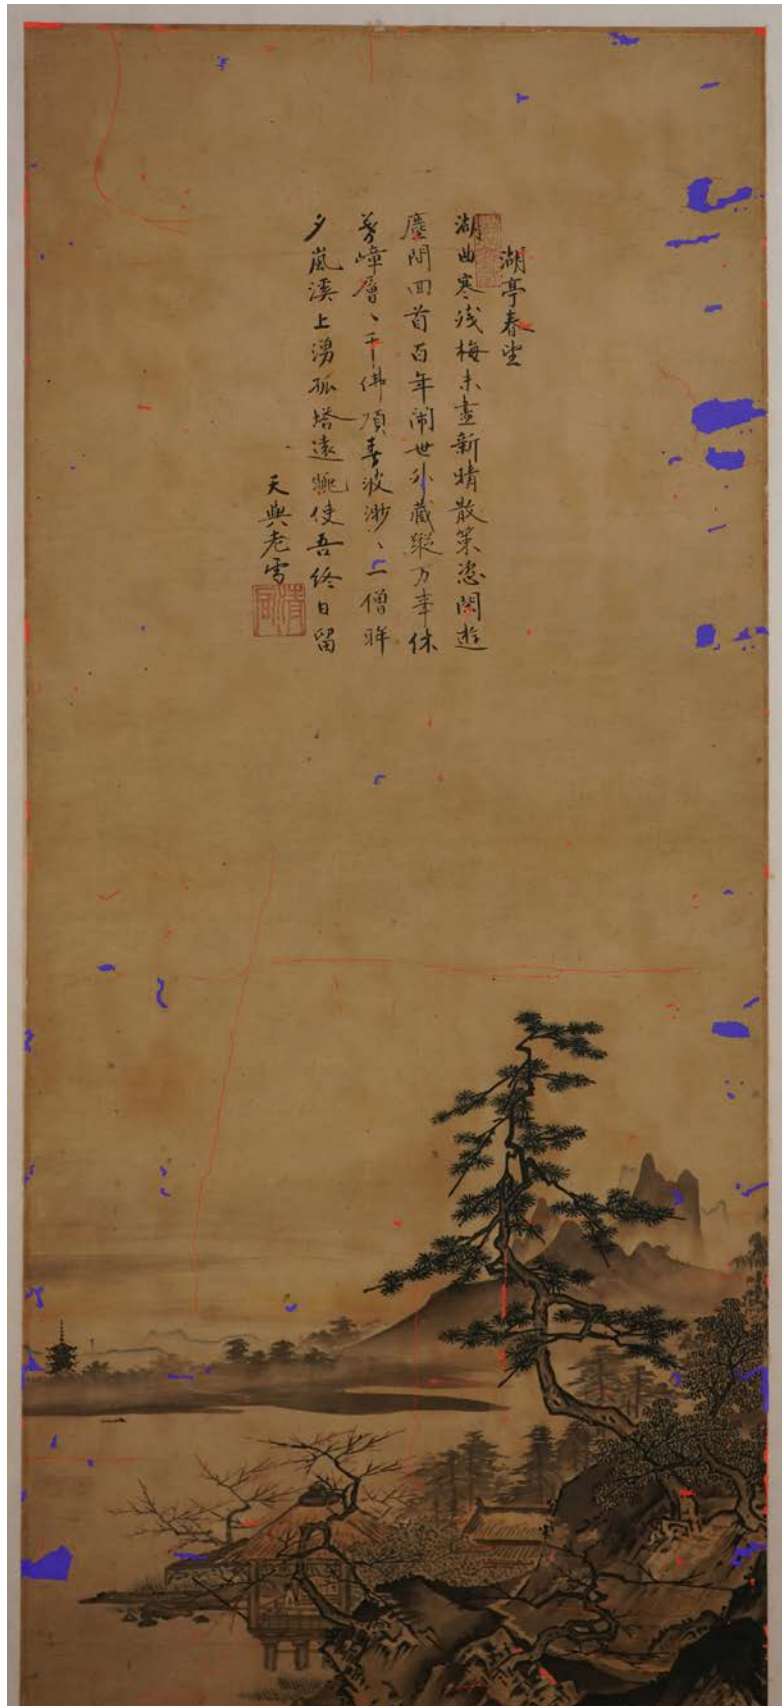
特記写真1 損傷図面

本作品の料紙欠失箇所には、補修紙により補填されている箇所と、されていない箇所が混在しており、補彩の色調および精度にも不均一さが認められた。そこで、損傷状況を示した図面を作成し(p23,特記写真 1)、補填箇所の除去の可否について、所有者、行政関係者、および有識者らと協議

を行った。その結果、旧補填はすべて除去し、新たに補修を施した上で補彩を行う方針とし、補填箇所  
の視覚的な統一を図ることとした。

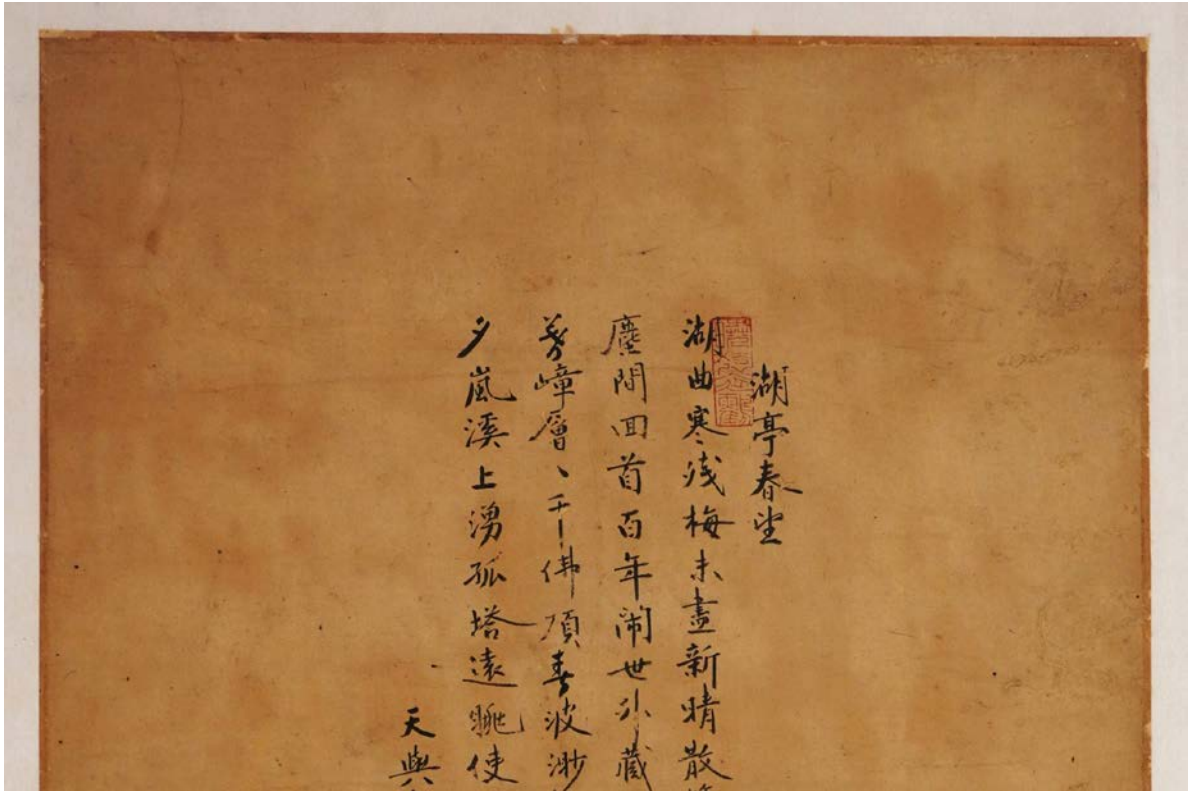
特記写真 2 修理前本紙

本作品では、本紙全体に斑状のシミのようなものが観察され、特に無地場において料紙の色調に  
顕著な濃淡差があらわれていた。当初は経年による汚れと判断されたが、浄水を用いたクリーニング  
を行っても、濃淡差の軽減には至らなかった。

斑状にみとめられる料紙の色調の濃淡差

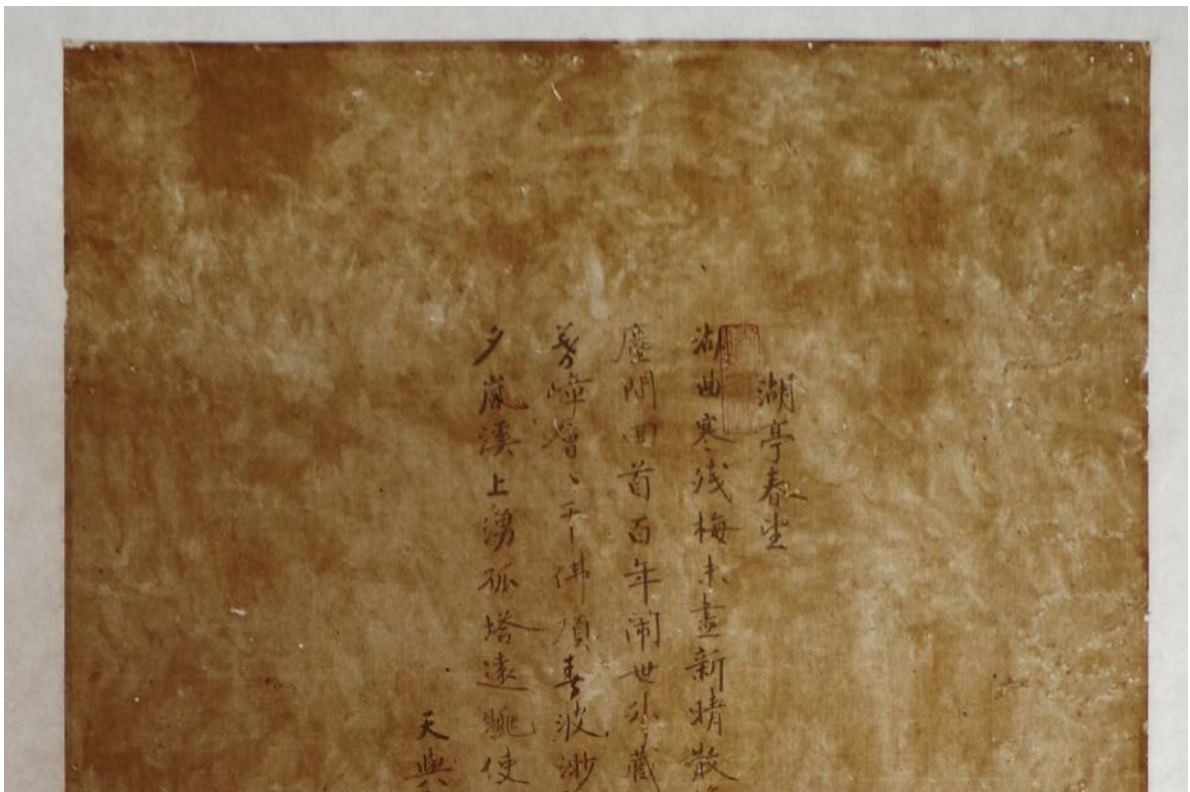
特記写真 3 修理中本紙

修理施工に伴い、本紙に施されていた旧裏打紙をすべて除去し、本紙料紙のみの状態となったと  
ころで、透過光等を用いた観察を行った。その結果、料紙は過去の修理により部分的に薄くなってい  
ることで、料紙の厚みに差が生じ、料紙の厚い部分が相対的に濃くみえていることが判明した。なお、  
修理中における料紙の状態については、各工程において写真撮影を行い記録した(p24,特記写真 2,  
3、および参考資料 1～6)。

料紙の厚みの差による料紙の色調の濃淡差

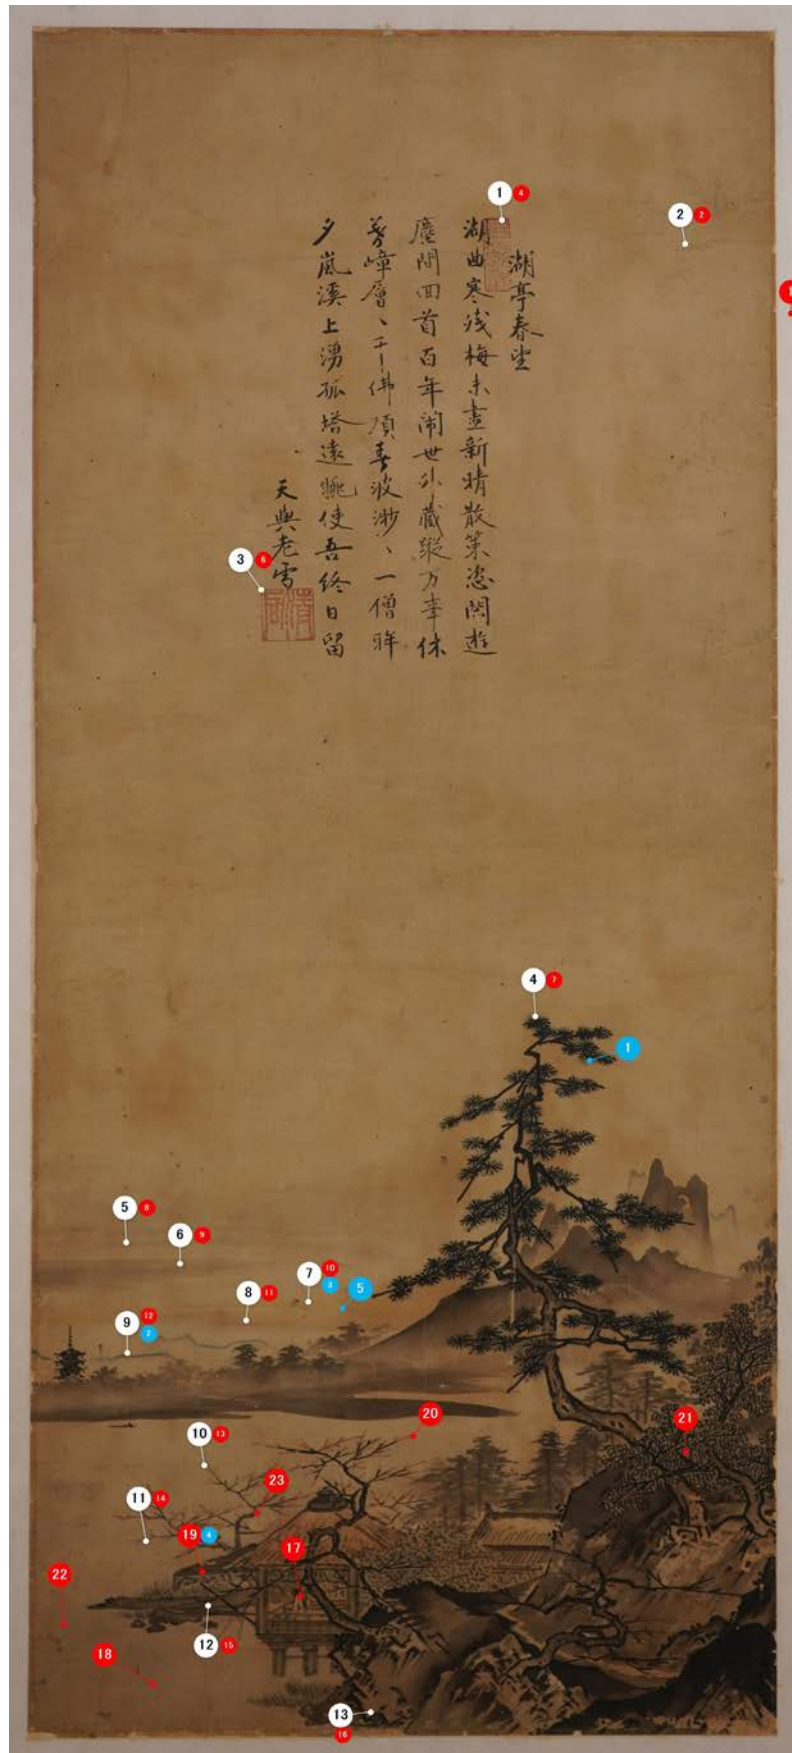
特記写真 4

修理に係る彩色調査として、顕微鏡を用いた写真撮影(p25,特記写真 4、および別添資料フォルダ  
内 参考資料 7 表面顕微鏡写真データ)を行うとともに、京都国立博物館 保存科学室 降幡順子氏に  
より非破壊的手法による蛍光 X 線分析および分光分析を実施した(分析結果の詳細は別添資料フォ  
ルダ内 参考資料 8 参照のこと)。

その結果、梅の枝先端に点状に描かれた白色の花部分から鉛が検出され、鉛白が使用されている  
可能性が示唆された。霞の部分は主に薄赤色、薄黄色、薄灰色によって表現されており、赤色部から  
は水銀が検出されたことから朱の使用が、黄色部からは鉄が検出されたことから黄土の使用がそれぞ  
れ考えられる。また赤色で表現されている梅の木、および岩肌からは鉄および水銀が検出されたこと  
から、弁柄と朱の混色が使用されている可能性がある。さらに、山並みや松の枝等にみられる青色お  
よび青緑色で表現された箇所については、藍による彩色と考えられる。
