## 142. 大正天皇御物『武蔵野図蒔絵文台・黒漆氷割文料紙箱・黒漆桜花文硯箱』

修 理 報 告 書

日光二荒山神社蔵

大正天皇御下賜品

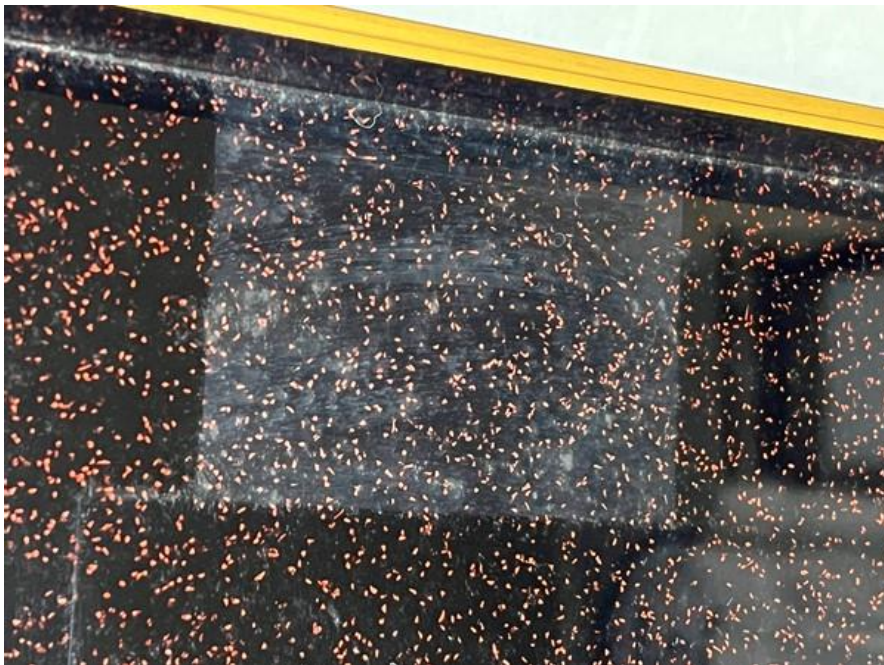
IMG\_9839

汚れの状況  
(硯箱下水板)

総体に水・アルコール等を用いてクリーニングを施し、汚れや後世付着した物質等を除去した。

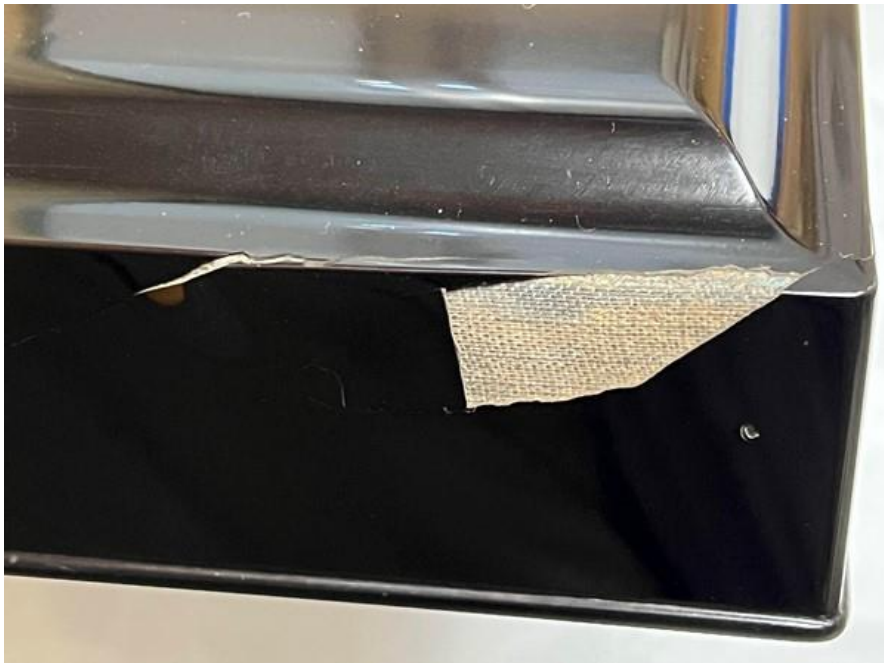
IMG\_9842

塗膜破損の状況

剥落した塗膜片を当初位置に膠を用いて可能な限り平滑に接着した。

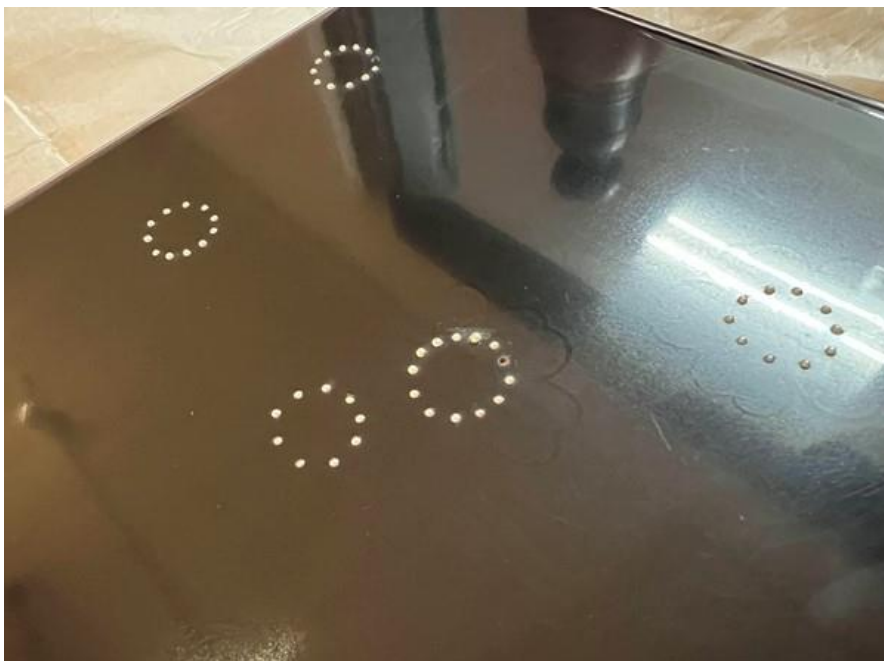
IMG\_8055

真珠脱落の状況

脱落した穴に真珠に近似した色味の合成樹脂を盛り上げ、体裁を整えた。

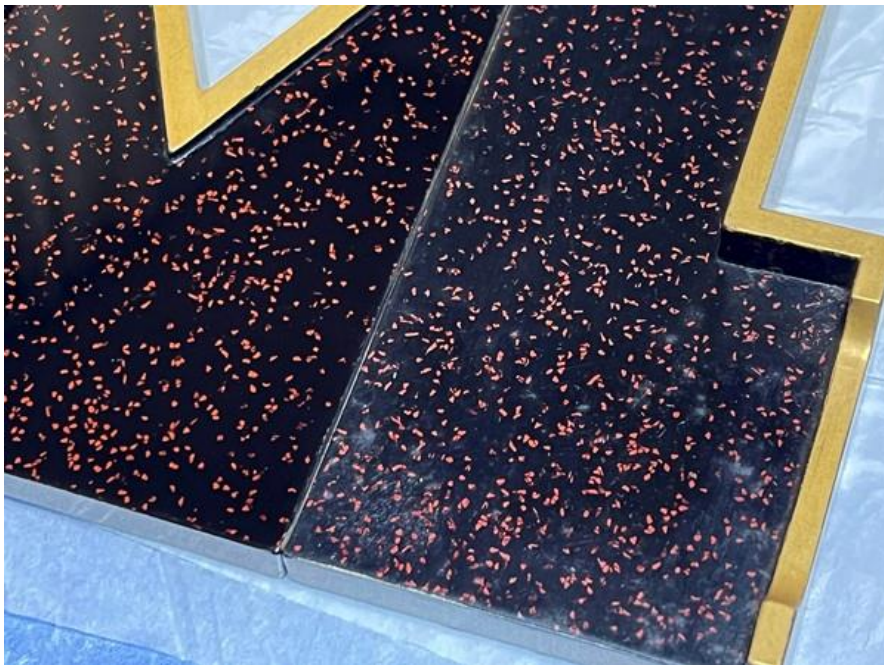
IMG\_9849

左：クリーニング後

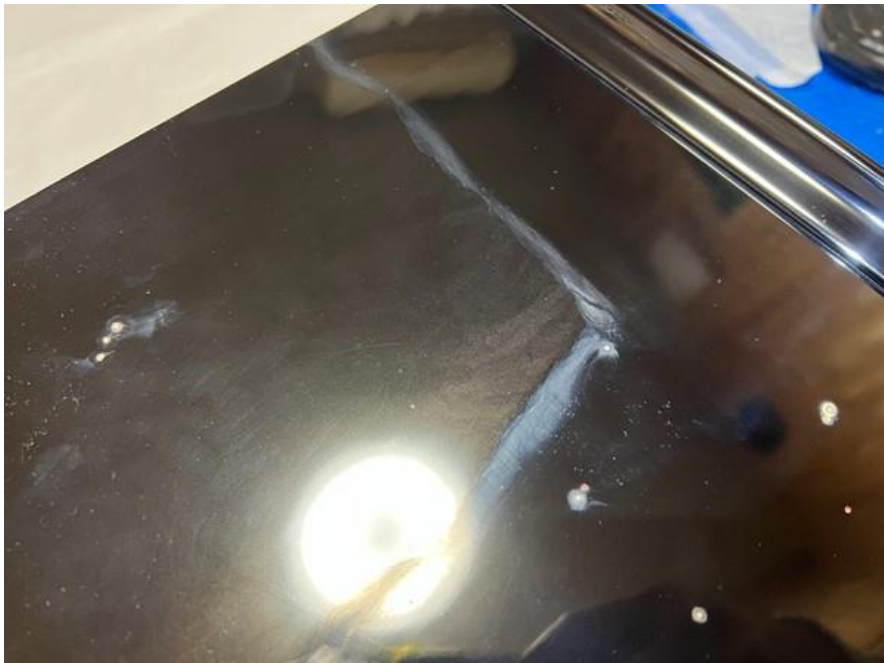
IMG\_9897

右：磨き直し後

超微粒子コンパウンドを使用して光沢の回復を行った。

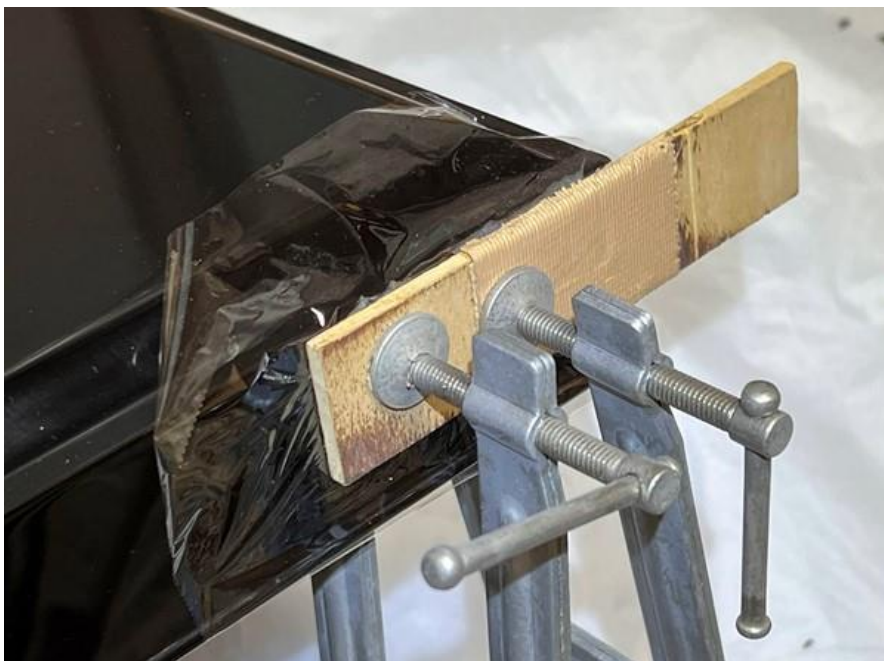
IMG\_9844

塗膜圧着状況

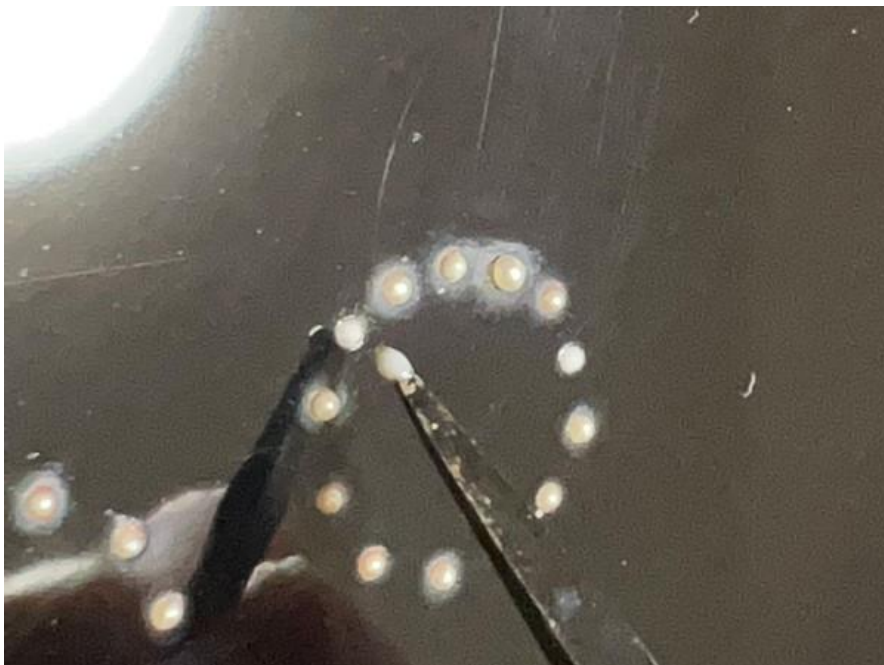
IMG\_0001

真珠脱落部への樹脂成型

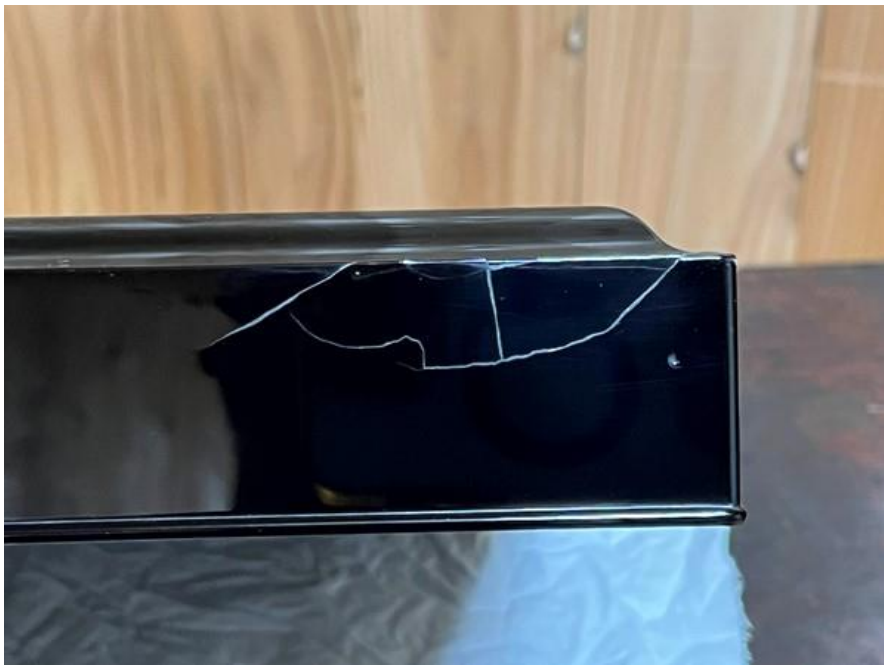
IMG\_0364

塗膜の接着後
