「木造毘沙門天立像」保存修復事業

毘沙門天像 一軀

修理報告書

株式会社 明古堂

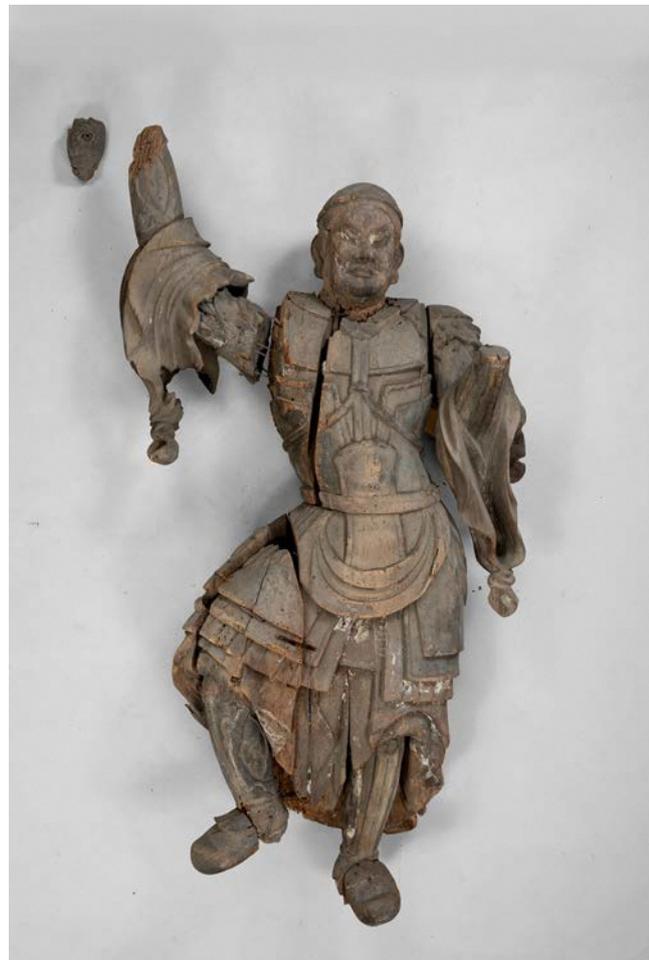
保存修理前

- ・表面は塵芥などの汚れが沈着していた。
- ・彩色層は各層の浮き上がり剥落が進行する。
- ・各矧目はすべて離れ、自立することができなかった。
- ・面部右側、右腰の一部、股間部位は割損を生じていた。
- ・矧目を結合していた鉄釘、鉄鋸は錆を生じ、保持機能は不能であった
- ・左手首先、左右持物、右腕の備柄、以上は亡失する。
- ・右手第二指先は欠失する。
- ・矧目に沿う欠失部を多数生じていた。
- ・頭頂部、背面襟際、右肩、右膝、股間部、以上に欠失部位を認めた。
- ・右袖と右膝後方に焼損を認め、右大袖および鱗袖垂下部は大きく欠損する。

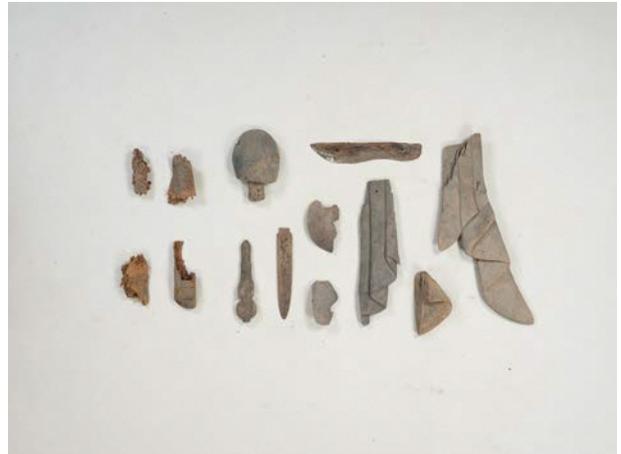
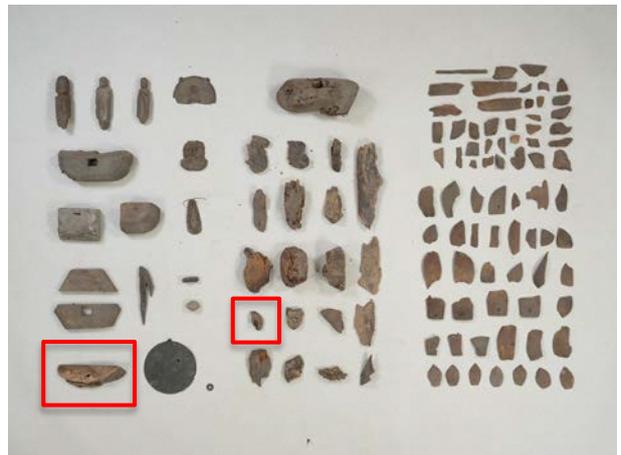
保存修理前 脱落部材 □使用部材

虫喰いによる損傷は全域にわたり、右手首矧目、足首下および足柄は大きく欠損していた。
・右腰襠材の前半部、大袖左袖垂下部の内側は脱落していた。

- ⑤ 虫穴・腐朽・焼損部位にパラロイドを含浸した。
- ⑥ 虫穴・腐朽部位へ木屎漆および人工木材を充填し補強した。虫穴は直径2 mm以上、損傷部位は引つかかる恐れのあるところのみに留め、塑形は行わなかった。
- ⑦ 構造にかかわる矧目などの欠失部位を木曽檜材で新補した。
- ⑧ 左右足柄から足首にかけてステンレス製丸パイプ（直径12 mm、長さ左150 mm・右170 mm）を挿入し補強した。
- ⑨ 解体された部材を適正な位置で接合した。麦漆と人工木材を使用し、鍛造鉄鋸と真鍮釘を併用した。鋸は焼漆による防錆処置を施した。左右靴先は接合しなかった。
- ⑩ 接合した矧目、鋸は埋木・木屎漆・人工木材で補修し、胡粉下地のうえ補彩した。木屎漆の補修は当初面より下がる位置に留めた。
- ⑪ 台座の邪鬼は虫損による損傷がいちじるしいため別置保存とし、框を新補し、本体の自立を安定化させた。木曽檜材製、端喰造り。
