絹本著色虎関師錬画像保存修理事業

修 復 報 告 書

絹本着色「虎関師錬画像」 掛幅装 1 幅

二年度事業(令和 6 年度)

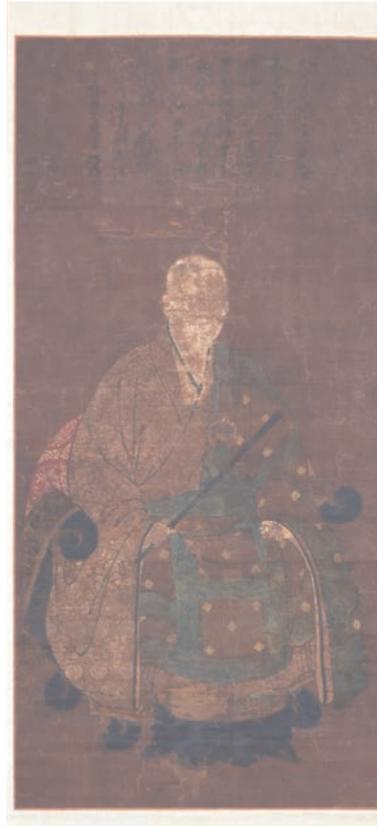
<修復前>

本紙全体に折れや皺が見られ、料絹の破れ・欠失の進行している箇所があった。絵の具の剥落やカビの発生、本紙料絹の浮きも見られることから、完全解体の修理を行った。カビ消毒、表装の解体、絵の具の剥落止めを行った後、本紙のクリーニング、裏面の古い裏打ち紙の除去を行った。国師の顔の部分は肌裏紙上に白色の裏彩色が残されていることから、色調に違和感が生じないように肌裏紙を除去した。過去の修理による歪みや移動した料絹を補修し、欠失箇所は補修絹で繕いを施した。適切な強度を与えるために新たに3種4層の裏打ちを施した。表装裂・軸木・八双等の装丁材料は良質な材料を新調し、適する形式の掛幅装に再装丁した。

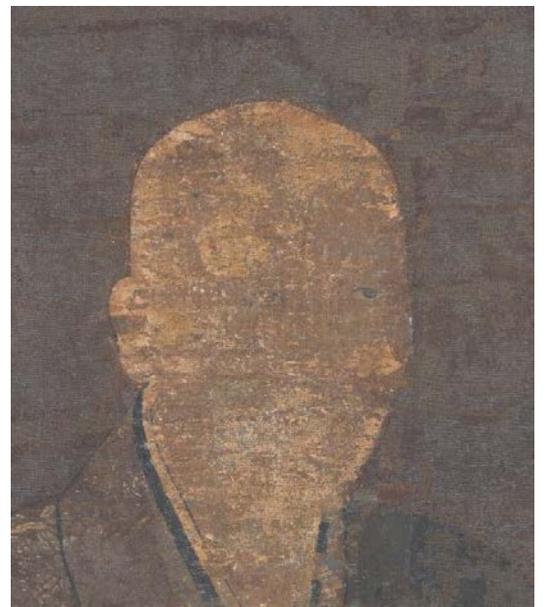
Fig. 10 修復後 本紙中央部「お顔」

又、お顔部分の本紙料絹に関しても多数欠失していた。欠失箇所からは、料絹の裏面から施されたと思われる白色の裏彩色が肌裏紙上に残り、表面に露出していた。本紙料絹の裏面から施され、色調が抑えられた裏彩色が、料絹のみが欠失し露出したことで、明るい色調に見え、料絹の残っていた箇所と色調の差から違和感が生じ、図様を確認し難くなっていた。

本紙料絹の欠失箇所には適する補修絹で繕いを施し視覚的な違和感を軽減させた。また、上部や背景部分など図様等が描かれていなかった部分の旧補修絹を除去し、新たに欠失箇所に繕いを施した。

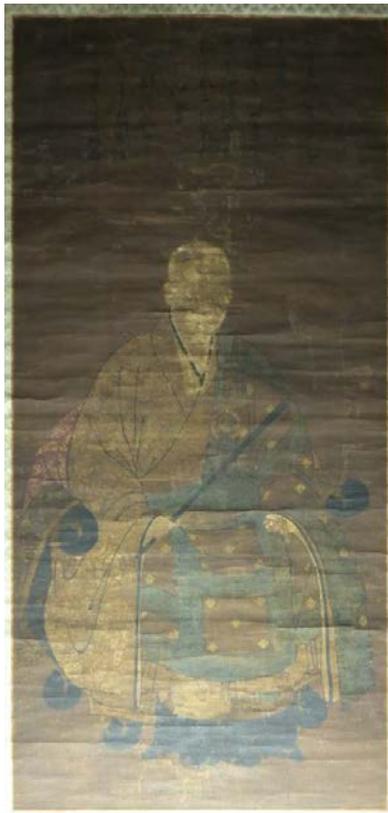
Fig.11 修復前 本紙全図
斜光線写真

本紙全体に大小多数の折れや、本紙を横断する深く長い折れが多数見られた。又、折れから破れ・糊浮き・欠失などに損傷が拡大していた。

新たに肌裏紙を打ち替え折れ伏せを施し、長期間仮張りした事で画面は平滑になった。更に太巻添軸を新調し、収納時に添えて巻いたことで、折れ・皺の要因を軽減させた。

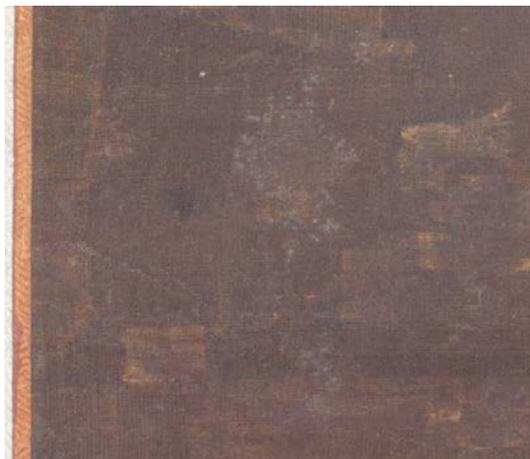
Fig. 13 修復前 本紙左上部

本紙左上部に白色粉状のカビが生じていた。発生したカビにより視覚的な違和感が生じていた。

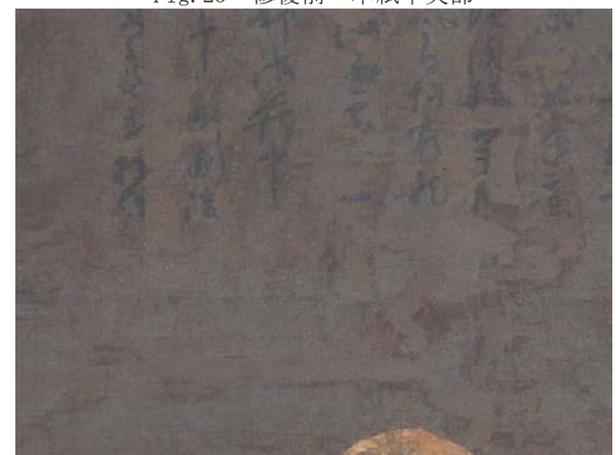
Fig. 24 修復後 本紙中央部

本紙料絹の欠失箇所の裏面より、多量の補修絹が繕われていた。補修絹は、いずれも本紙料絹と織や風合い・色調が異なり視覚的な違和感が生じていた。また、本紙料絹の欠失箇所に比べ大きく重なるように施されていたことから、重なり部分の色調が濃くなり、表面から確認できるなど鑑賞の妨げとなっていた。更に一部の重なり部分では、表面の本紙料絹が厚みの差や擦れから欠失し、補修絹がさらに広範囲に露出していた箇所も見られたことから、損傷要因となっていた。

本紙に施されていた補修絹の内、図様の一部が描かれていた図様内部の補修絹は元使用し、他の背景部分に繕われていた図様の無い補修絹に関しては、全て除去し、新たに適する補修絹で繕った。

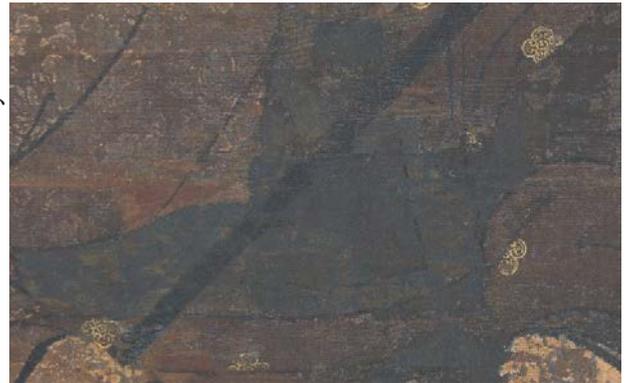
Fig. 25 修復前 本紙中央部

本紙料絹の欠失に伴い、図様の欠失も多く生じたと思われる。そのため、過去の修理では欠失箇所に繕った補修絹上に補筆・加筆が施され、失われた図様を補っていた。更に図様の無い背景部分の補修絹にも補彩が施されていた。ただ、これらの補筆・加筆に関しては本紙の図様や色調と隔たりがあり、違和感が生じていた。特に「衣」の部分では、多量に補筆・加筆が確認できた。背景部分では、重なりの本紙料絹が欠失したことにより、補彩の無い補修絹が露出し、強い違和感が生じていた。

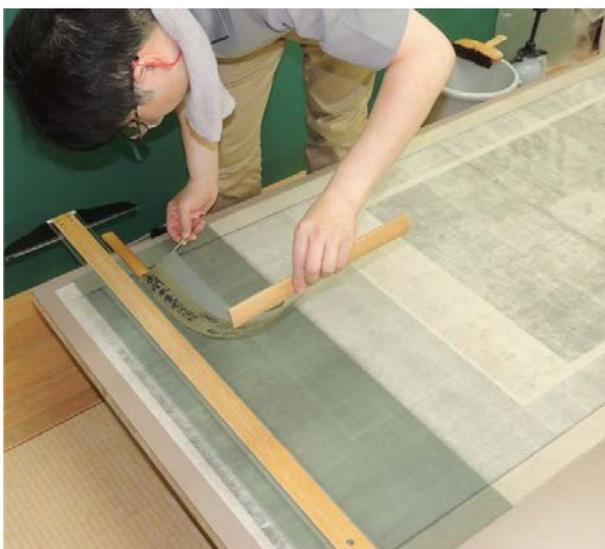
Fig. 58 修復中 総裏打ち後 書付の貼り込み

今回の修復作業では、表具裏面の書付を捲り取り、書付部分のみを修復後の表具裏面の同位置に貼り込み、資料的に価値の高い書付の散逸を防いだ。

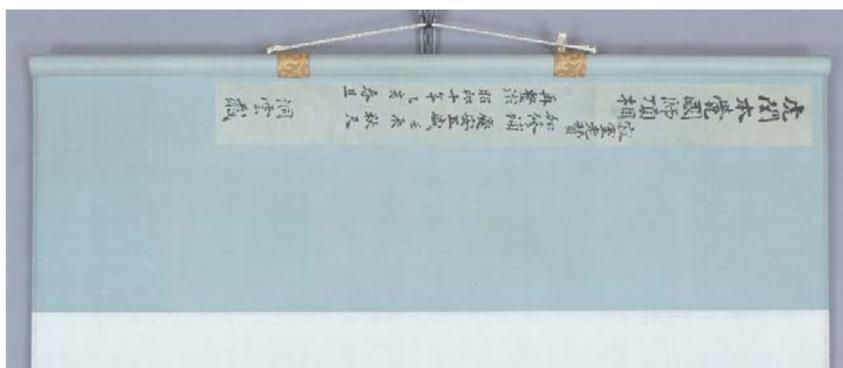
Fig. 59 修復後 元と同じ位置に貼り込んだ書付の様子

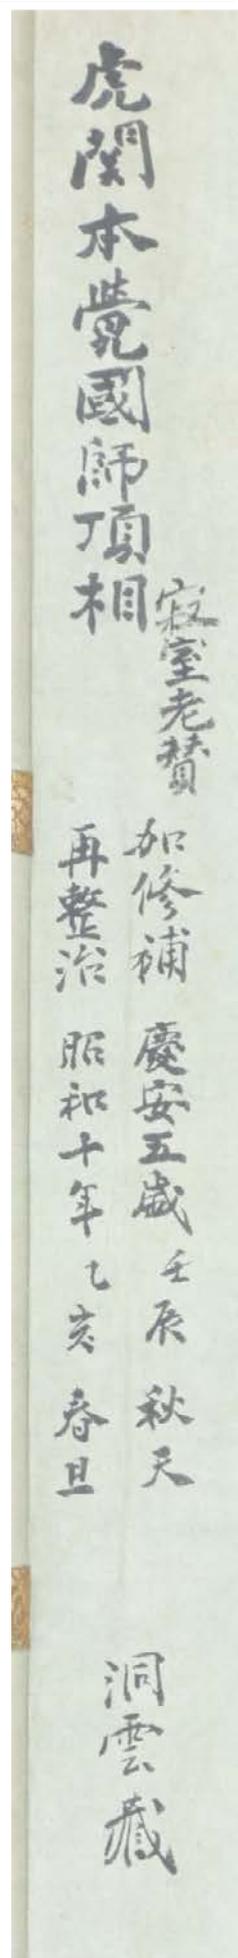
修復前表具裏面上部には、直書きの墨書(書付)が書かれていた。書付には作品名と共に、「慶安5(1652)年」と「昭和10(1935)年」の過去の修理歴(加修補・再整治)の年代が書かれていた。しかし、上巻裂に直接書かれていた点と書体が同一のものである点から、時代の下がる「昭和10年」の修理後にこれらが書かれたと思われる。書付の内容から、過去に2回修理が行われたことが解るが、特に「慶安5年」の修理時に年代等が記されたものは今回の修復作業では確認する事が出来なかった。恐らく、前回の「昭和10年」の修理以前では書付等が残されており、それを修理後に写し取った可能性も考えられる。また同時に「昭和10年」の修理銘に関して他には記されておらず唯一残されていたことから、作品の修理歴を知る上で貴重な資料であることが解る。

Fig. 57 修復前
本紙裏面上部の書付
書付には作品名と共に慶安5年と昭和10年の年代が書かれている。書かれている状態から、昭和10年の修理後にまとめて書かれたことが解る。

「虎関本覺國師頂相」寂室老贊「加修補」慶安五歳壬辰 秋天「再整治」昭和十年乙亥 春日「洞雲藏」

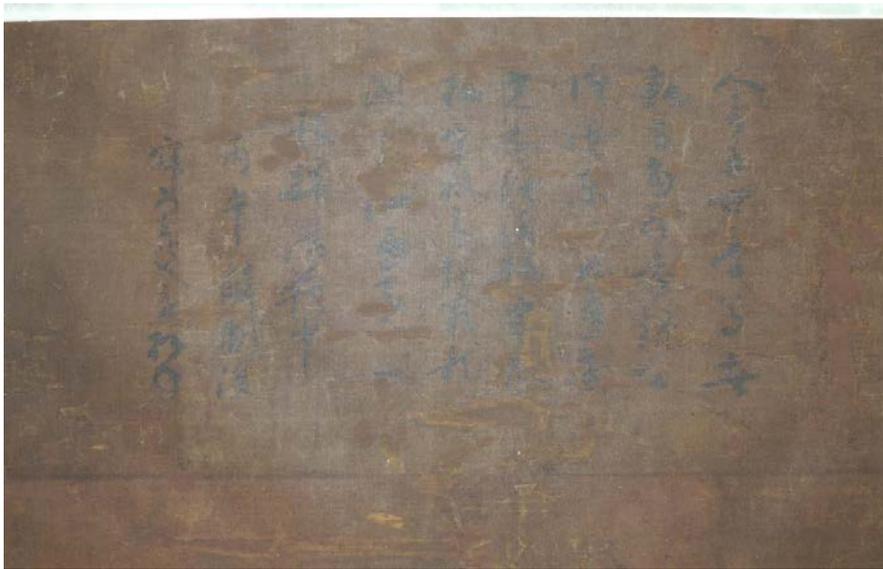
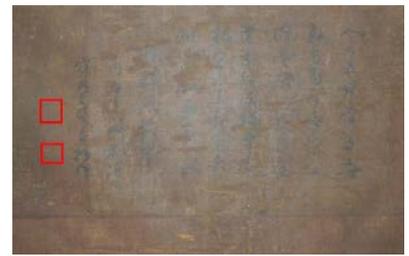
左 : Fig. 60 クリーニング後 「賛」

修復前・中の調査で上部賛の左側に朱印が2箇所押されているのが確認出来た。肉眼では確認し難く、斜光線や作品を加湿すると印章が僅かに確認出来た。残念ながら、印影までは読み取ることが出来なかった。

クリーニング後の「賛」部分。上写真の左下部に2箇所、朱印が押されている。

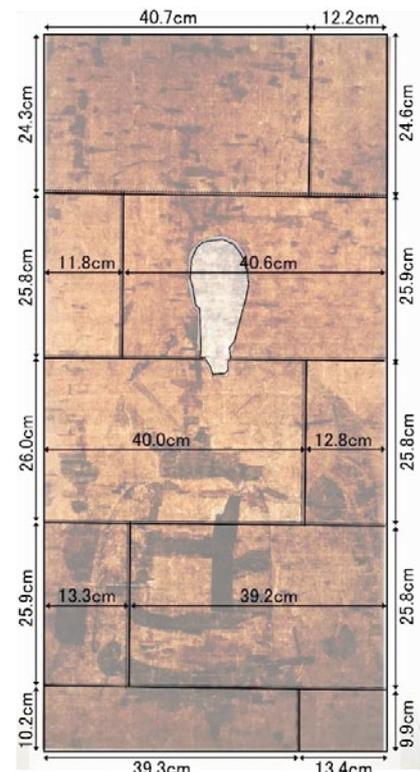
Fig. 67 旧本紙肌裏紙寸法図

肌裏紙は約 26 cm×約 40 cmの紙が継がれた後に 5 段打たれているのが解る

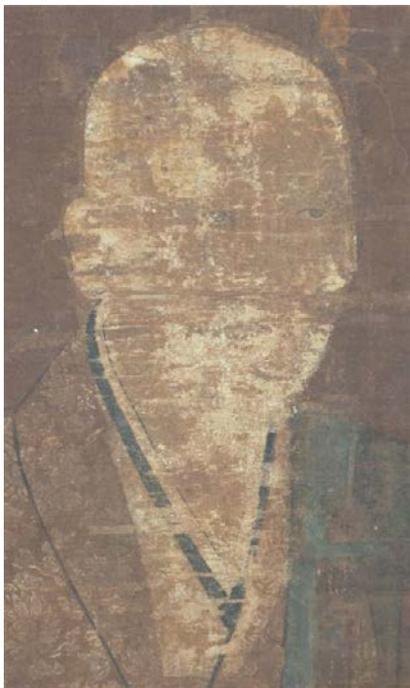
Fig. 68 修復前 「お顔」部分
修復前は「お顔」周辺や襟元に不自然な形状が浮き出る様に見えていた。

尚、「お顔」に関しては、修復前は他とは異なる白色の肌裏紙が打ち分けれていた。さらに広範囲に本紙料絹の欠失箇所が見られ、旧肌裏紙に白色の裏彩色が残されていたことから、部分的に白色が強く見られた状態であった。旧肌裏紙に多量に裏彩色が付着していたことから仮に除去すると、裏彩色の一部が失われ図様が大きく変わる可能性が高かった。

今回の修復作業では、「お顔」の旧肌裏紙に関しては、裏彩色が多量に付着していた点と図様の色調に大きく影響があることから、元使用した。但し、厚みの差が生じない様に可能な限り薄くなるように加工し、裏彩色の施されていなかった箇所や図様からはみ出していた箇所に関しては、本紙の図様に沿って除去し形状を整えた。他の肌裏紙に関しては全て除去し、修復前後で違和感が少なくなるように旧肌裏紙と似寄の色調に染めた楮紙を新たな肌裏紙として打った。

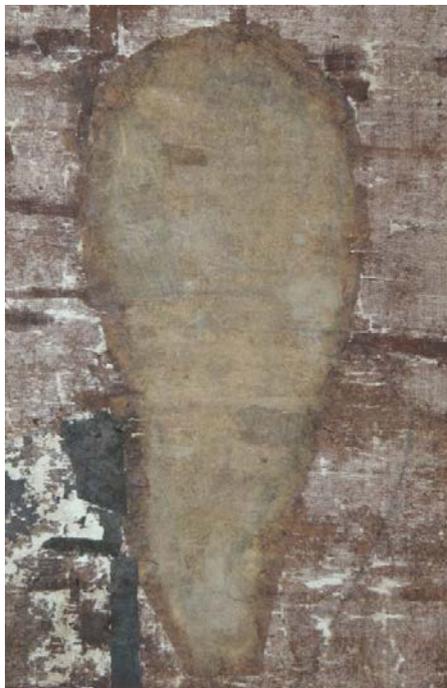
Fig. 69 修復中 本紙裏面部分
「お顔」部分の旧肌裏紙
白色の紙が「お顔」の形状に合わせて打ち分けられていた。

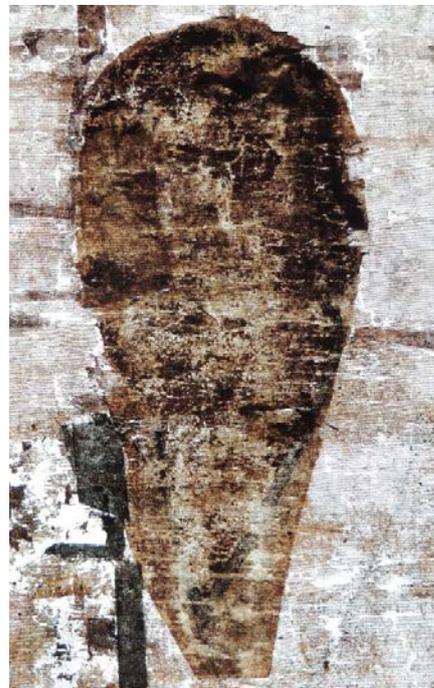
Fig. 70 Fig. 69の透過光写真
打ち分けられた紙を透過光で見ると明らかに図様とは異なる位置で貼り込まれているのが解り、修復前の不自然な色調の原因であったことが解る。

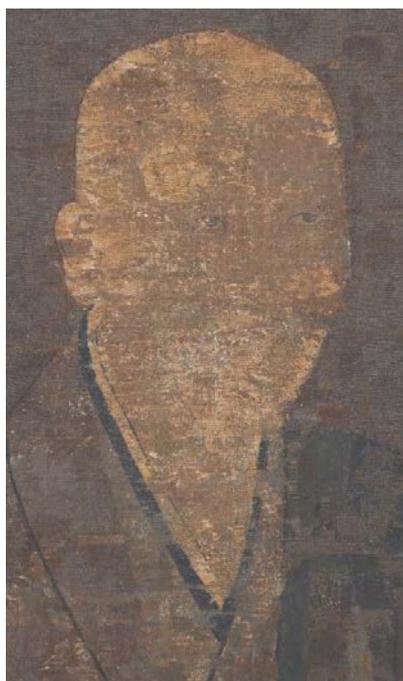
修復処置の結果、違和感が生じていた「お顔」部分の白色の肌裏紙の違和感は和らぎ図様が確認し易くなった。

Fig. 71 修復後 「お顔」部分
「お顔」や襟元の形状に合わせて旧肌裏紙を整形したことで、自然な色調に見えるようになった。

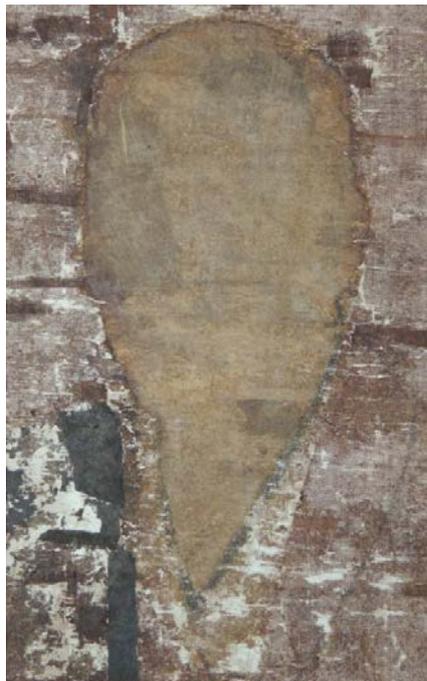
Fig. 72 修復中 本紙裏面部分
「お顔」部分の旧肌裏紙整形後
「お顔」部分の白色の裏彩色が施されている図様に合わせて整形した。

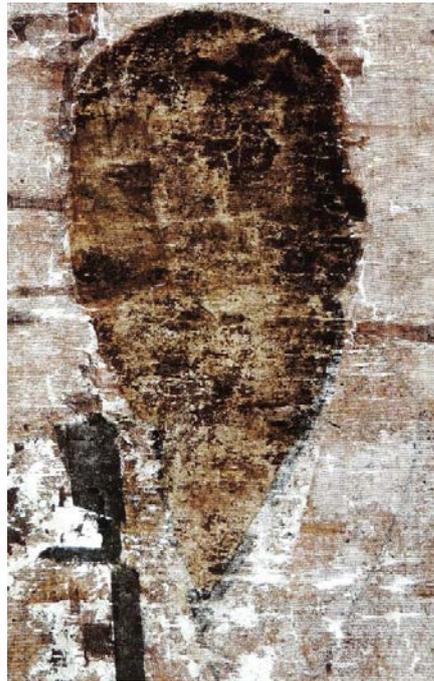
Fig. 73 Fig. 72の透過光写真
Fig. 70と比べると特に襟元が図様に合わせて整形したことが解る。又「お顔」の肌裏紙が全体的に薄くなるように加工した。

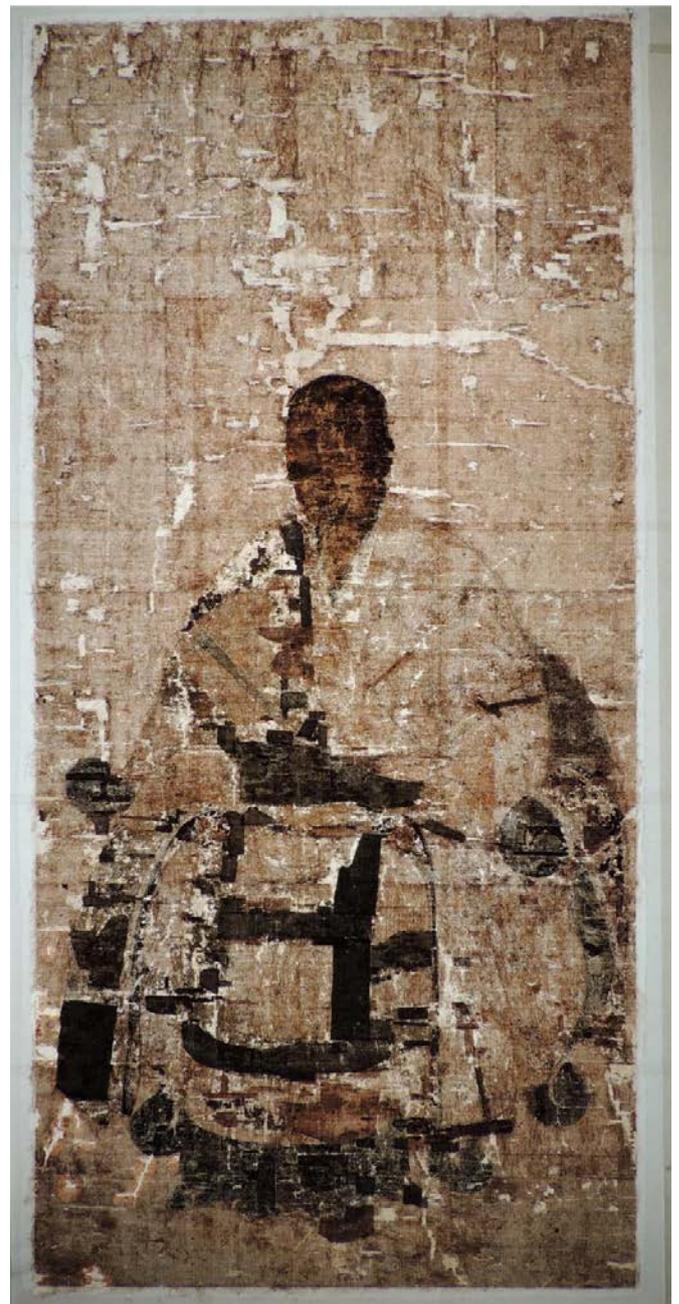
Fig. 81 Fig. 80の透過光写真

旧肌裏紙・旧補修絹除去後の本紙裏面の状態から、本紙料絹が広範囲に欠失しているのが確認できる。本紙料絹は経年劣化の影響から細かく断片化しており、特に上部の賛の方では断片化が著しく、経糸が失われ緯糸のみが残る箇所等も多く見られた。また修復方針に沿って、背景に繕われていた旧補修絹は全て除去した。一方、図様内部の旧補修絹は重なり等を可能な限り整形した後、全て元使用した。今回の修復作業では、本紙料絹の欠失箇所には、本紙料絹の織と似寄の電子線劣化絹を新たな補修絹として選定し、欠失箇所の形状に整形し繕った。

背景には旧補修絹は無いが、図様部分に残した旧補修絹が確認できる。

修復方針に沿って、図様部分の旧補修絹は全て元使用し、背景の旧補修絹は全て除去した。

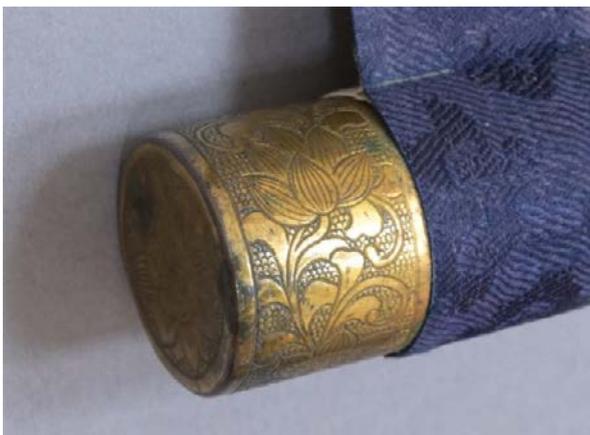
Fig. 103 修復前 金軸

修復前の作品は、装丁の状態から約80年前の昭和10年に解体修理が行われた後、大掛かりな修理は行われてこなかった事が解る。そのため、修復前に施されていた修理材料や装丁材料は多くが前回(昭和10年)の修理によると考えられる。特に表装裂や裏打ち紙などの装丁材料に関しては、経年劣化の状態から前回修理時に新調された可能性が高い。その結果、以前の慶安5年の修理時に配された材料の痕跡や装丁当初の痕跡が確認出来なかった。本紙の損傷状態から当初より掛幅装に仕立てられていたことは間違いのないと思われるが、前回の修理以前の表装裂等は想像することも難しい。尚、金軸に関しては、時代を経ているが良質な材が配されている。以前の修理時か装丁当初に近い年代に配された可能性も考えられる。

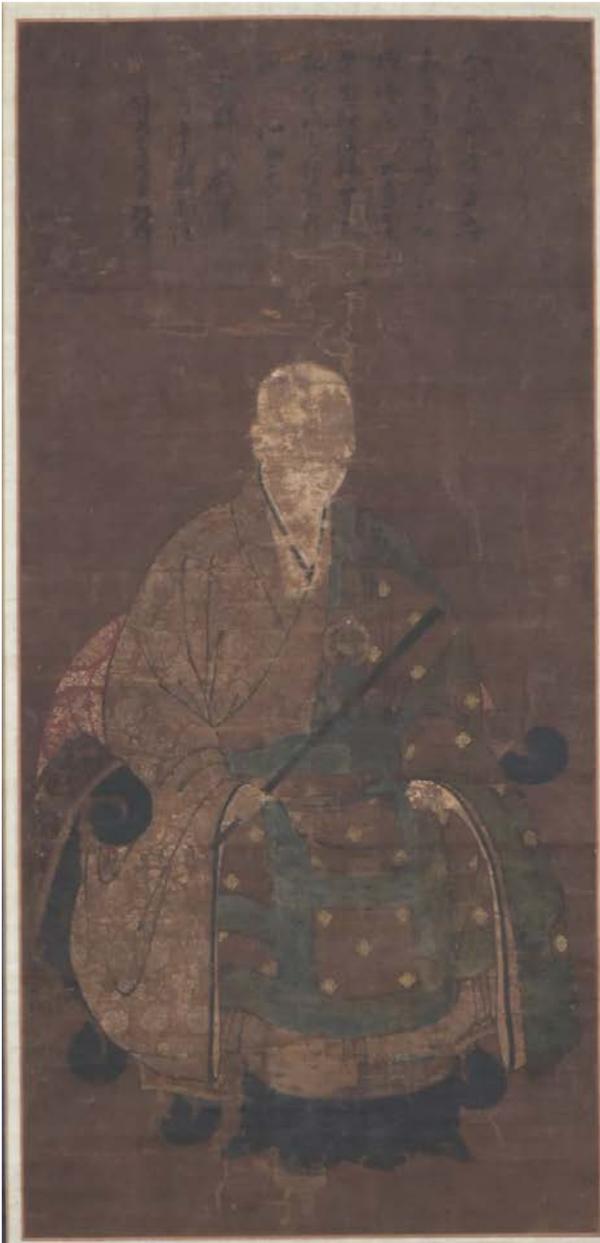
Fig. 105 修復前 本紙全図

本紙料絹には多量の欠失箇所が見られ、過去の修理時に補修絹が施されていた。修復前は、これら補修絹が本紙料絹の裏面から本紙料絹に重なる様に多量に施されているのが確認出来、更に補彩や補筆などが施されていた。これらの修理は、過去の修理時に繰り返し本紙料絹の欠失箇所に補修絹が繕われ、更に補筆・補彩が重なる様に広範囲に施されていたと考えられる。

旧補修絹は、前項の Fig. 74 の位置図に見られるように、表面からは赤色で表された箇所の本紙料絹が欠失し、補修絹が露出していた。肌裏紙除去後の裏面全図 (Fig. 75) では、本紙料絹の欠失箇所に対し、大きく重なる様に繕われていたのが解る。修復中の本紙裏面の旧補修絹の調査から、本紙全体に大小を合わせると数百箇所に補修絹が施されていたことが解った。

今回の修復処置では、これらの損傷要因になっていた補修絹に関しては、図様部分は元使用し、他の部分は全て除去した。除去後の本紙料絹の欠失箇所には新たに本紙と似寄の電子線劣化絹を使用し、本紙の損傷要因にならない様に欠失箇所の形状に沿って本紙に重ならない様に整形後に繕った。
