紙本墨書 艸山集 保存修理事業

紙本墨書 艸山集 5冊
修理報告書

令和5・6年度

株式会社 岡墨光堂

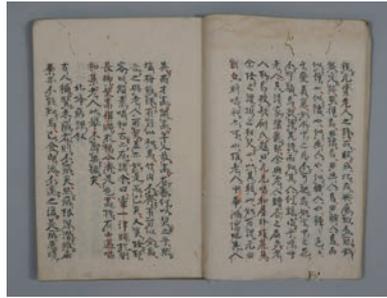
巻1・第15,16紙

本紙の欠失や汚れ、折れ皺や波打ち、綴りの紙縫りの欠失が生じていたが、冊子装を解体し修理を行ったことにより、損傷が改善され、安全に取り扱うことが可能となった。今後は美術館等での展示公開や研究者による調査研究により、近世前期の出版文化史研究や漢詩研究への貢献が期待できる。

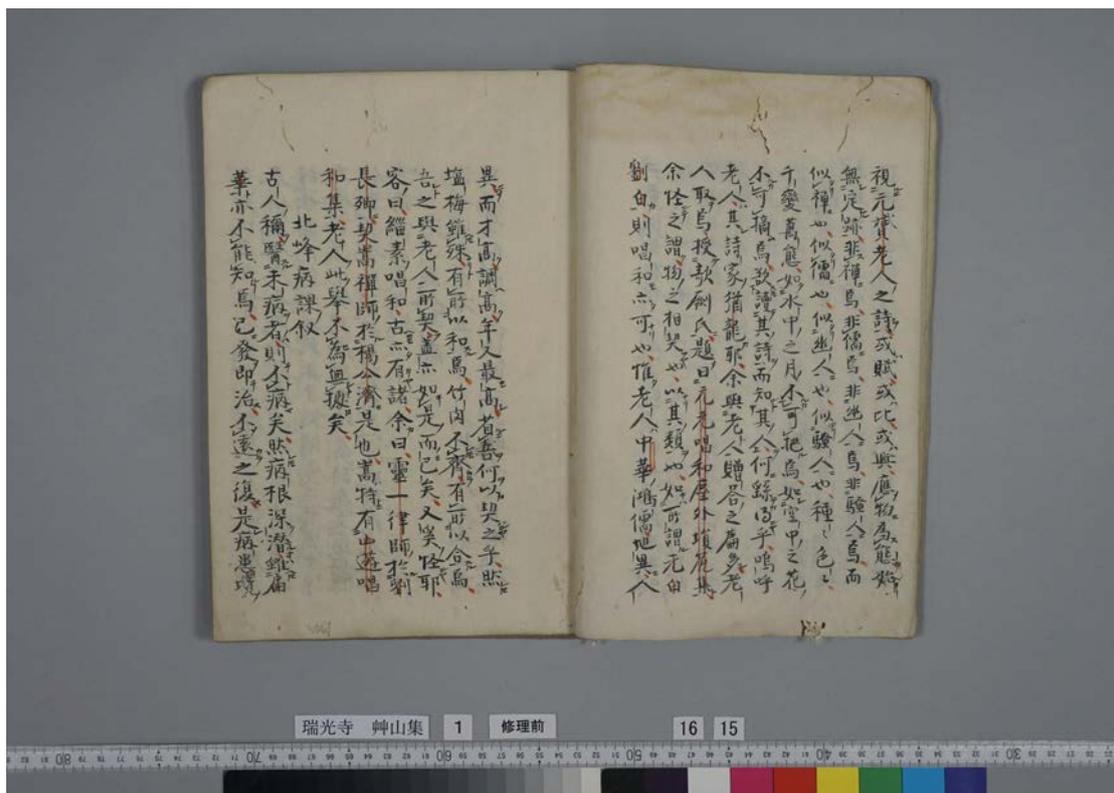
修理前本紙全圖 1 (1卷 第15紙, 第16紙)

- ・本紙に虫損等による欠失が認められる。特に巻1について、表紙および第1丁が広範囲にわたって欠失している (p11, 損傷写真1)。
- ・本紙に折れ皺や波打ち、手擦れによる汚れ等が発生している (p12, 損傷写真2)。
- ・綴じの紙縫りが欠失している (p13, 損傷写真3)。

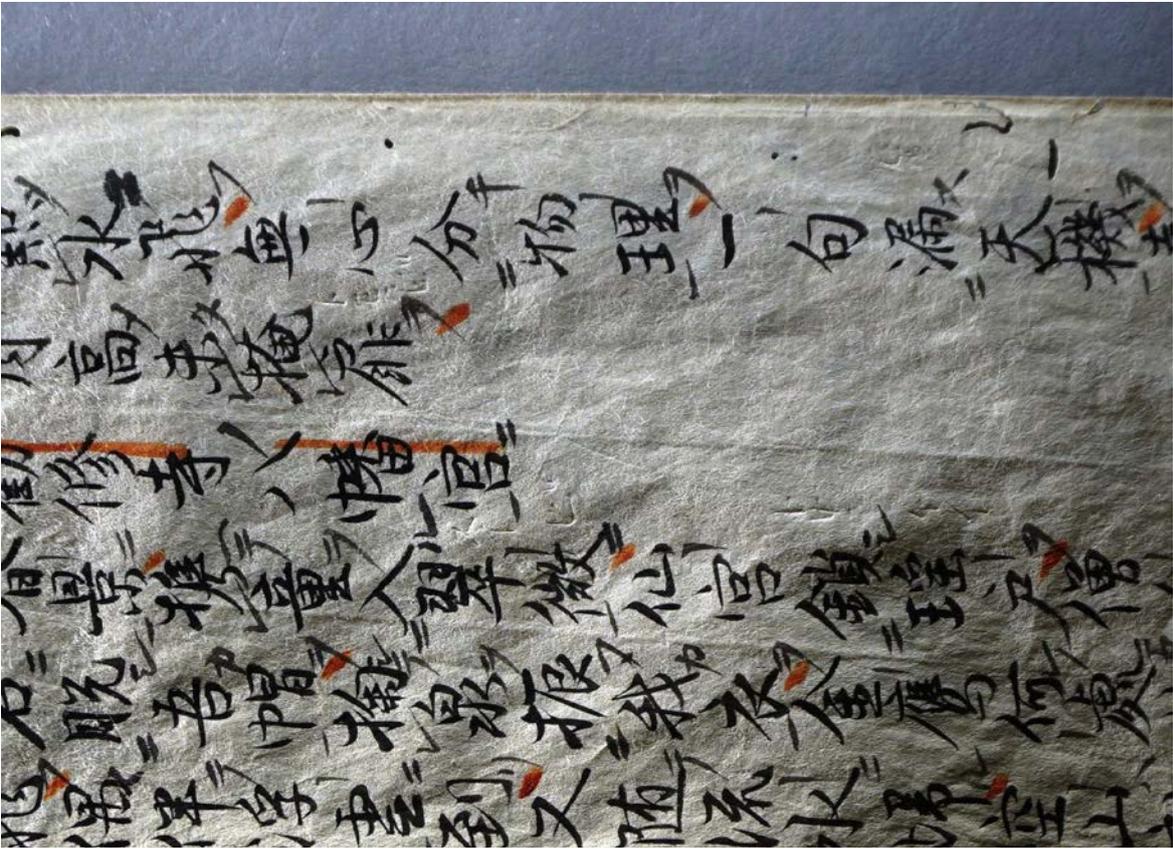
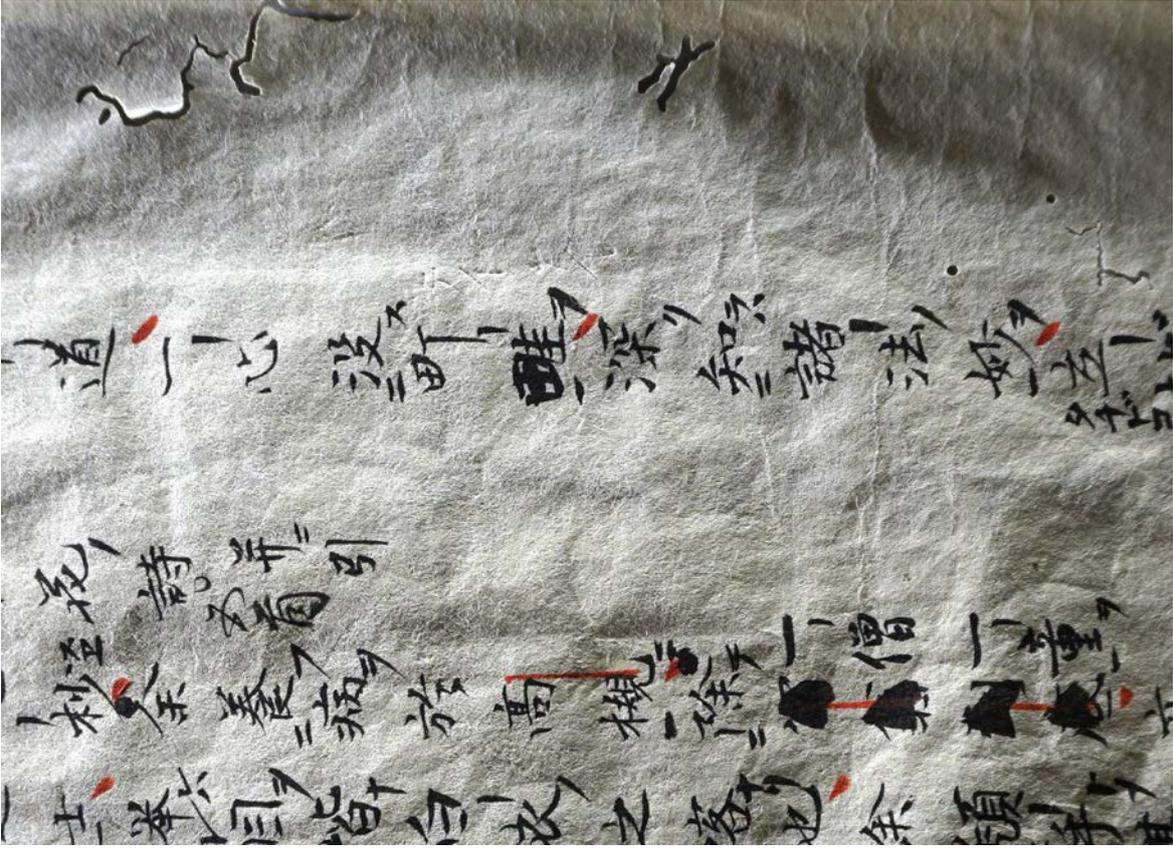
巻4及び巻5において、斜光を用いた調査により角筆が確認された (p17, 特記写真1)。確認された本紙は以下の通りである

巻4 : 70・71, 78~85, 89~101, 103~106

巻5 : 4~9, 11~16, 23~28, 31・32, 34~37, 39~45

特記写真 1-1 角筆
(卷 4 第 84 紙)

特記写真 1-2 角筆
(卷 5 第 7 紙)

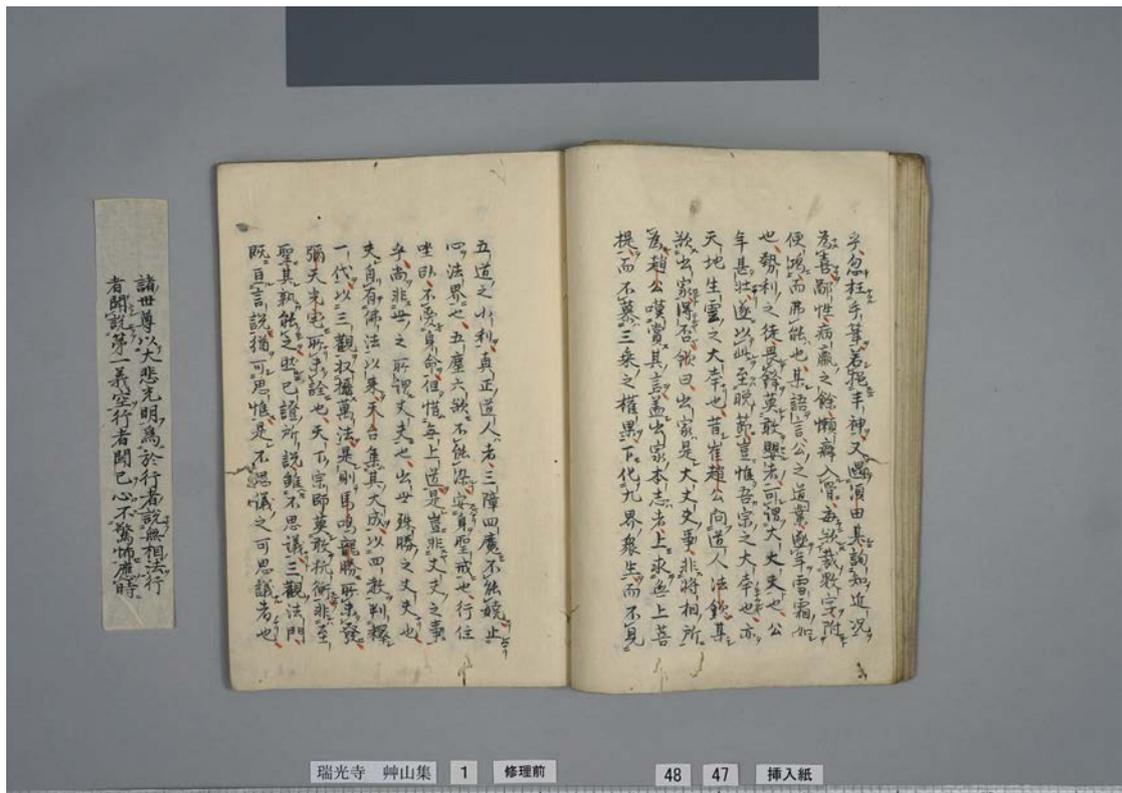
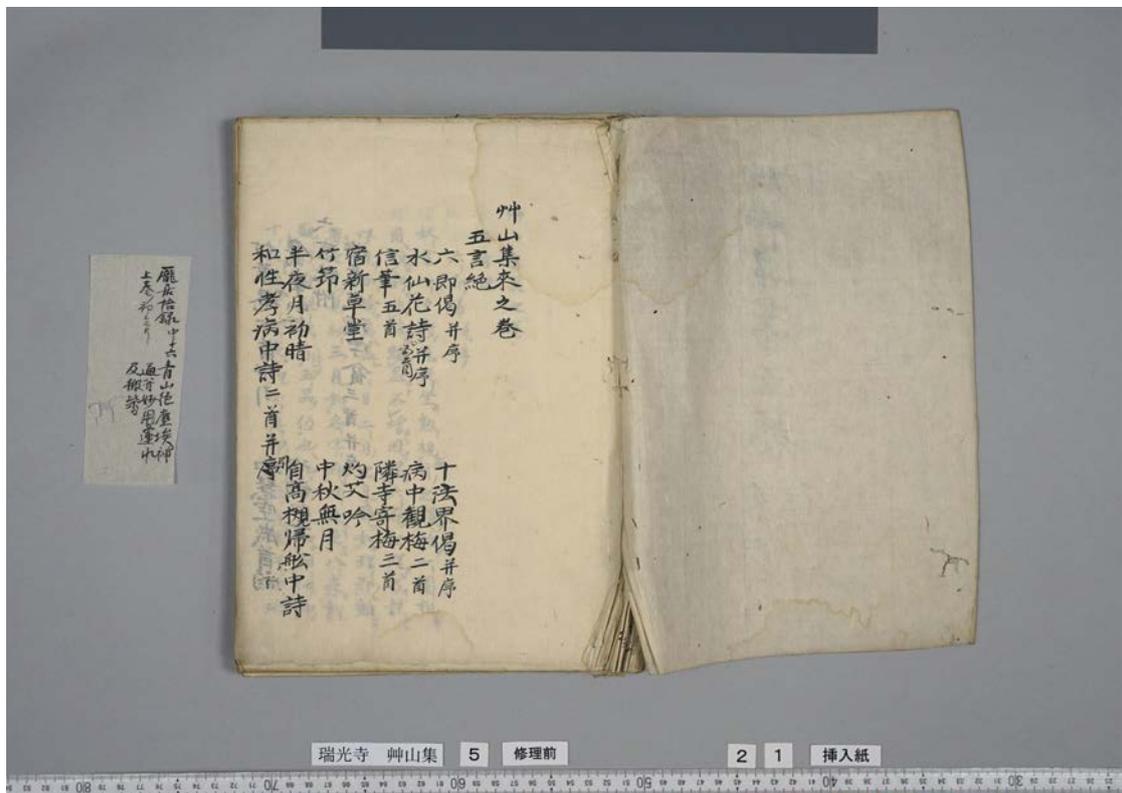
巻1の第47紙と第48紙間、及び巻5の第1紙と第2紙間に、墨書のある紙片が挟み込まれていた。各挿入紙は畳紙に包み、挟み込まれていた位置を畳紙に墨書にて記した上で本紙と共に納めた。

特記写真 2-1 插入紙
(卷1 第47紙, 第48紙)

特記写真 2-2 插入紙
(卷5 第1紙, 第2紙)
