## 室津賀茂神社宋風獅子修復事業

# 室津 賀茂神社宋風獅子修復事業報告書

公益財団法人元興寺文化財研究所

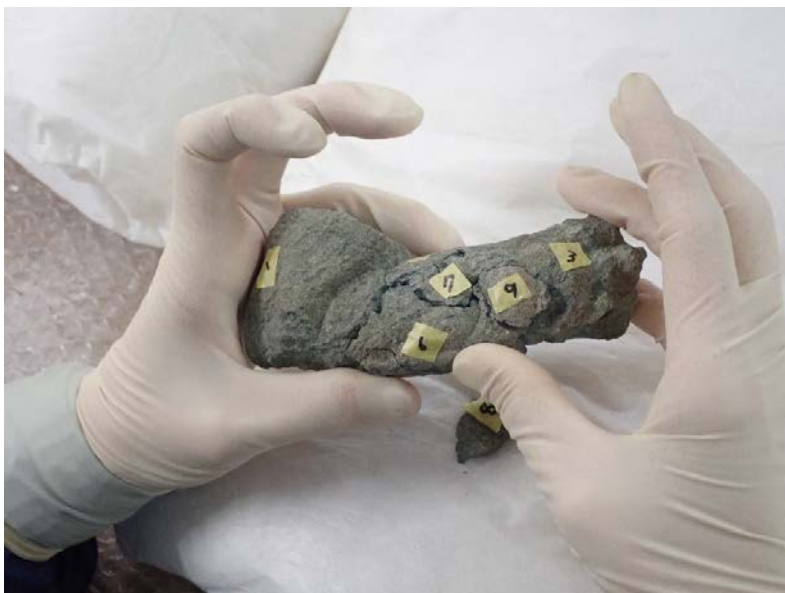
一対の玉取り獅子については、全体に石材の劣化、脆弱化が進行しており、頭部は以前破損した後に接着されている。現状接着のゆるみ等は確認されないが、接着面に間隙が生じている。また玉に添えられていたと思われる右腕部が破損し、細かな小片に分割されている。

一対の玉取り獅子の脱落していた破片類について、接合検討を行い、本来の箇所が特定できた部材をそれぞれエポキシ樹脂系接着剤（ハイスーパー：セメダイン株式会社製、アラルダイト2011：ハンツマン・ジャパン株式会社製）により接合した。破片を組み上げた後、エポキシ樹脂系接着剤（アラルダイト2013：ハンツマン・ジャパン株式会社製）により本体側へと接合した。

破片の接着検討
