127. 奈良県指定文化財瑞夢記美術工芸品保存修理事業

奈良県指定文化財『瑞夢記』1巻

保存修理報告書

令和6～7年度  
株式会社 文化財保存

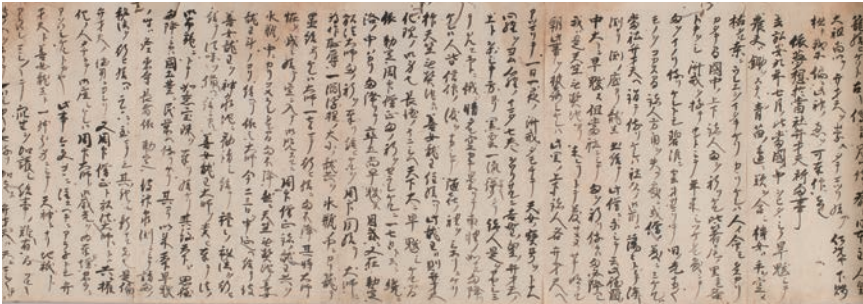
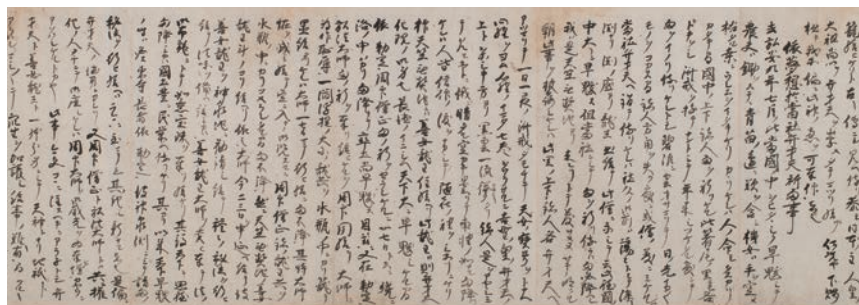
第 25 紙

解説  
奈良県広陵町に所在する大福寺は、聖徳太子の建立と伝える古刹である。今回保存修理を実施した「瑞夢記」は、櫛玉比女命神社がまつる弁才天の霊験を集成した説話集であり、令和4年3月に奈良県指定文化財に指定された。室町時代に書写されたものであるが、鎌倉時代の大和各地の人々の信仰・生活が活写されており、中世大和の社会・風俗を知ることができる好個の地域史料と評価できる。  
従来、虫損や糊剥がれが著しく、取り扱いが難しい状態にあったが、今回実施した保存修理により安全な展示が可能となり、今後の更なる活用への期待が高まった。

改装修理を実施。本紙から旧裏打紙を除去し、料紙に適した補修紙を作製して欠失箇所を補った。表面の汚れのクリーニングを行うとともに、本紙の折れをプレスし、糊離れ部分を継ぎ直すなどして形状を整えた。軸首は再使用とし、表紙・紐・軸木等は新調した。旧保存箱は別保存とし、新調した桐箱と旧箱を並べて収納できるように中性紙保存箱を新調した。なお、軸付部から墨書が見出されるなど、解体修理により新たな知見も得ることができた。

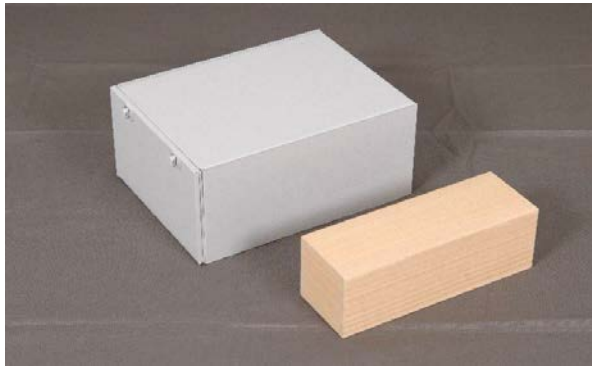
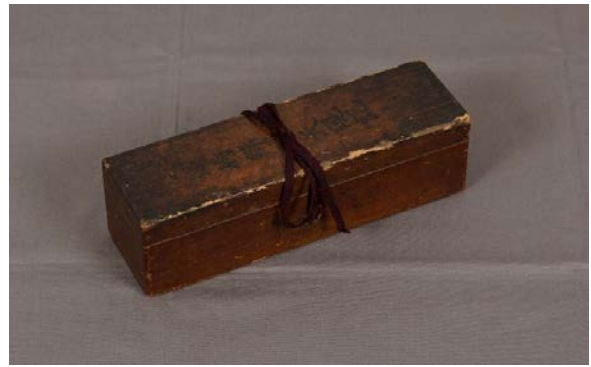
## 保存箱

旧保存箱は甲板表面、底板の両面に墨書が見られる。経年により材の欠失や裏打ちにより巻き径が太くなった本紙を収納していたために側板が緩くなっている。

旧保存箱は別保存とし、本紙には桐印籠箱を新調する。新調した桐箱と旧箱を並べて収納できるように中性紙保存箱を新調する。
