## 130. 木造十一面観音立像保存修理事業

# 文化財修理解説書

寶珠山 東妙寺

木造十一面觀音菩薩立像

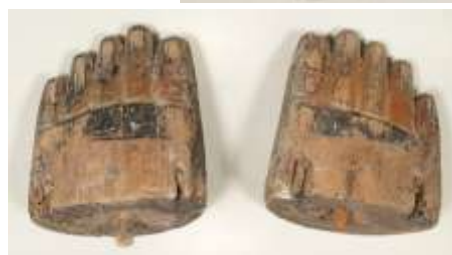
両足先 朽損状況

両足先 朽損欠失個所の補作及び左足先柄の新補

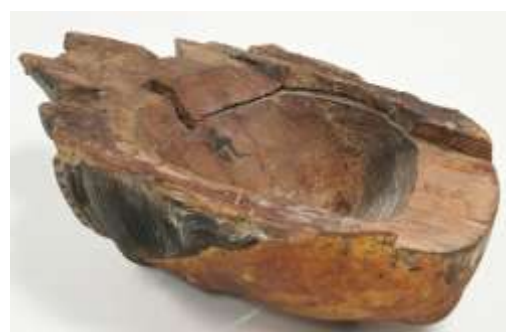
頭部正面材 干割れ状況

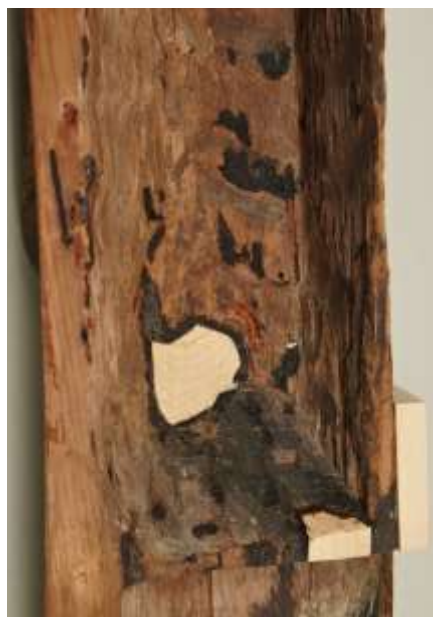
左側面材 補作状況
