### 133. 小川芋銭「江村六月、雲巒烟水」修復事業

茨城県近代美術館 館長 荒屋鋪 透

小川芋銭「江村六月・雲巒烟水」

# 作品修理報告書

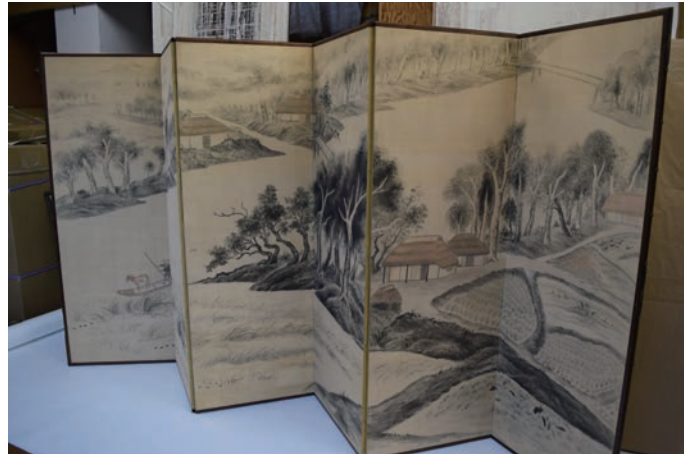
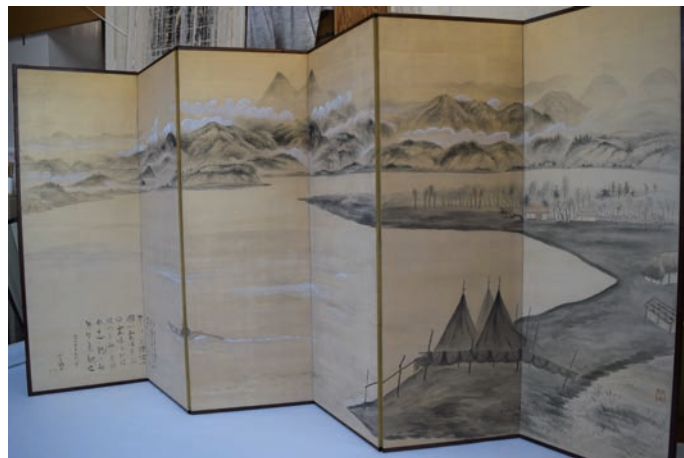
<修復前>

しかし、画面に浮き、亀裂、汚れなどが多く発生しており、このまま放置すればさらに劣化が進行する恐れがあった。早急に修復を施したことで、展示公開および調査研究を長きにわたって行うことを可能とし、今後も広く文化に貢献する役割が期待される。

本作は経年により、下地の痩せによる隅シカミ、蝶番部（特に奥オゼ）の損傷による料絹の亀裂や本紙の浮きが見られ、開閉時に折れやたわみが生じていた。裏箔の肌裏打ちには細かな浮きがあり、本紙にはシミ汚れも確認されたほか、前オゼの化粧絵絹の亀裂や裏貼絹紐の破損など表装全体の劣化が進行していた。これらの損傷の進行を防ぐため、屏風装を全面解体する修理を実施した。縁木は修理して再使用し下地は新調、本紙の清浄、剥落止め、裏打ち・増裏打ちを行い新調下地に張り込んだ。最後に補彩と蝶番部の化粧貼りを施して組み立て、各隻に中性紙製保存箱を新調した。

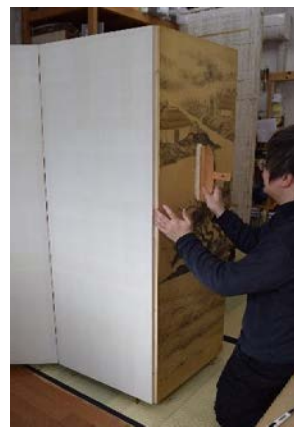
[ 本紙張込み ]

- ・本紙の絵の繋がりを確認し、張込み位置を決めた(絵合わせ作業)。
  - \*各扇の本紙料絹の伸縮が異なるため、絵合わせをすることで、修理前は下地小口側に折り込まれていた本紙無地部分(旧糊代の茶色い汚れが見える)を、表面に出さざるを得ないところが数か所出てきた。担当学芸員と協議し、旧糊代の汚れが特に目立つ箇所には、表面から薄絹を貼り汚れをカバーすることにした。
- ・裏の絹紐を張りこんだ。(裏張り)
- ・裏張りの乾燥後、本紙を張りこんだ。(表張り)
