## 135. 紙本著色天海僧正像修復事業

# 保存修理報告書

## 「天海僧正像」

紙本著色 掛幅装 1 幅

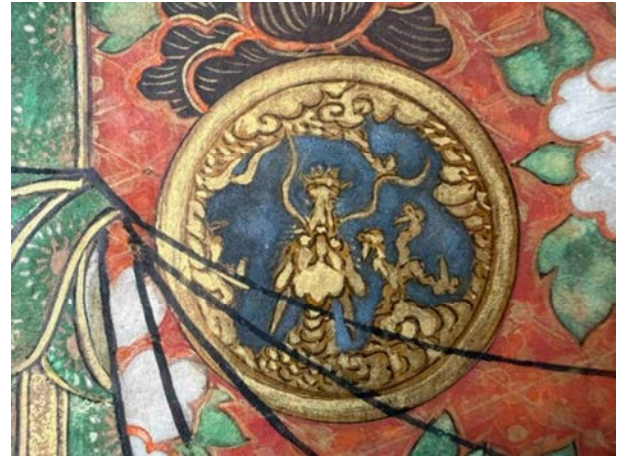
写真 11-2. 修理後 表面部分 制作方法の痕跡

画中「龍の右髭付根部分」に穴が確認できる。

本紙画面の龍紋から制作技法の痕跡が見られた。裏面には、裏打紙を重ねた3層の本紙（料紙・肌裏紙・総裏紙）を貫通する針穴が確認できた。これは、料紙に2層の裏打ちが施された状態で、図像の円を描くためにコンパス（ぶんまわし）を使用した痕跡と思われる。さらに表面に塗布された白色絵具が、この穴を通じて裏面に出ていることが確認された。

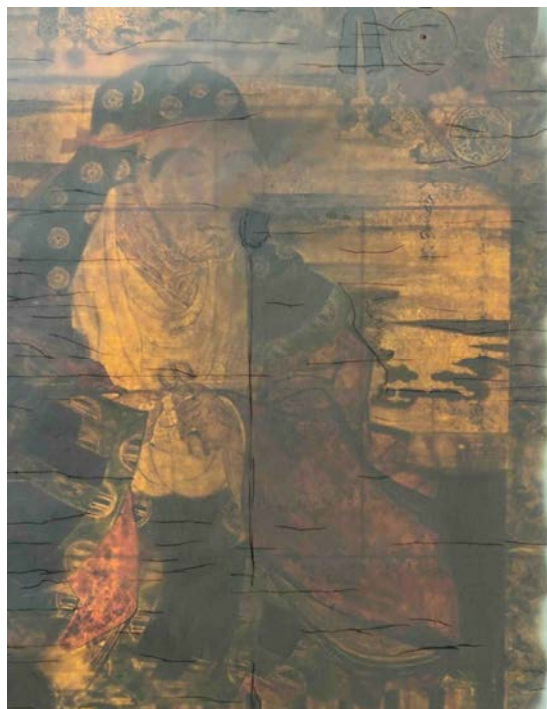
作品の構造や色材の状態、損傷状況、過去の補修の痕跡などについて、透過光や斜光による観察を行い、トレーシングフィルムに原寸大で記録した。

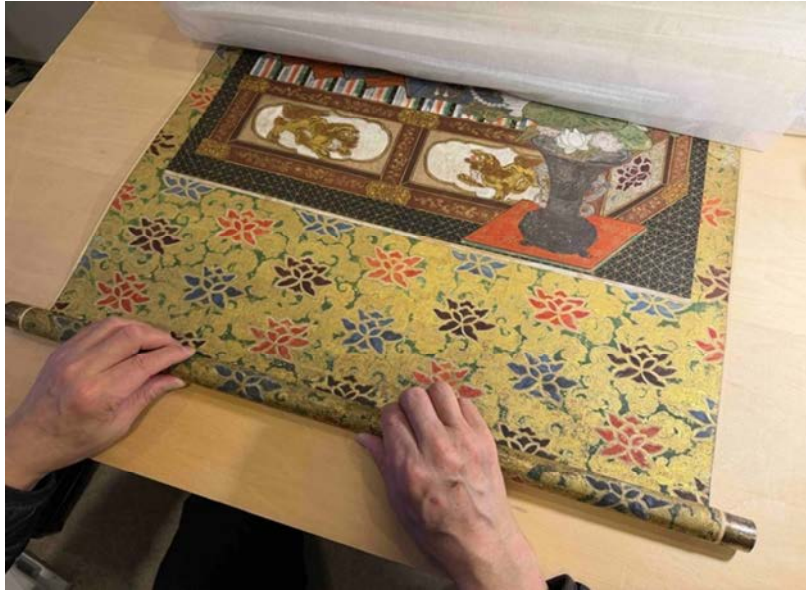
写真36. 工程（25） 仕上げ 軸の取り付け

本作品の幅巾や金軸に合わせて吉野杉材白太材の軸木を削り、軸木と軸首を取り付けた。

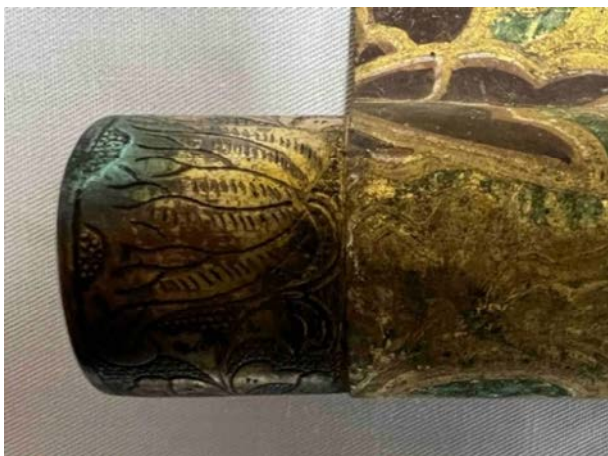
写真38-1. 修理前 左軸部分

写真38-2. 修理前 右軸部分

修理前では、軸首に施されている文様の位置が左右で異なる。

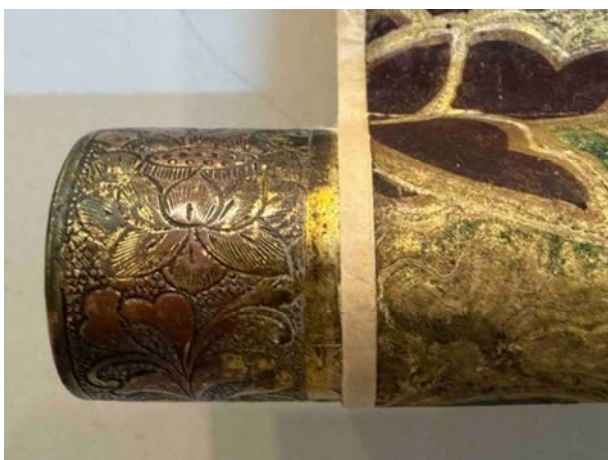
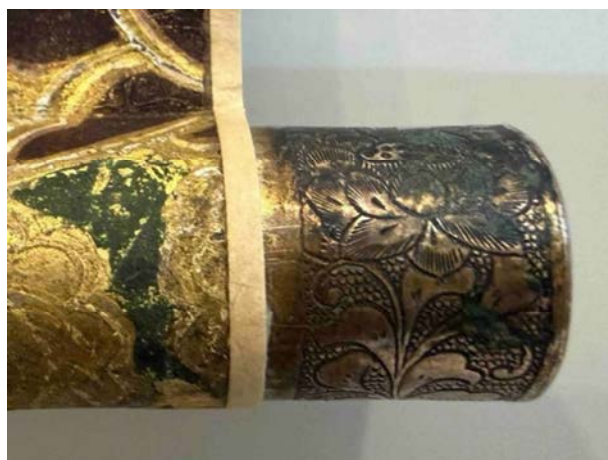
写真39-1. 工程（25） 仕上げ 修理後 左軸部分

写真39-2. 工程（25） 仕上げ 修理後 右軸部分

今回の修理では修理前とは配し方を変更し、軸首に施されている蓮花文様が見えるように位置を調整した。  
掛軸装の両端部分には補強保護のため、補紙を施し、軸を取り付けた。

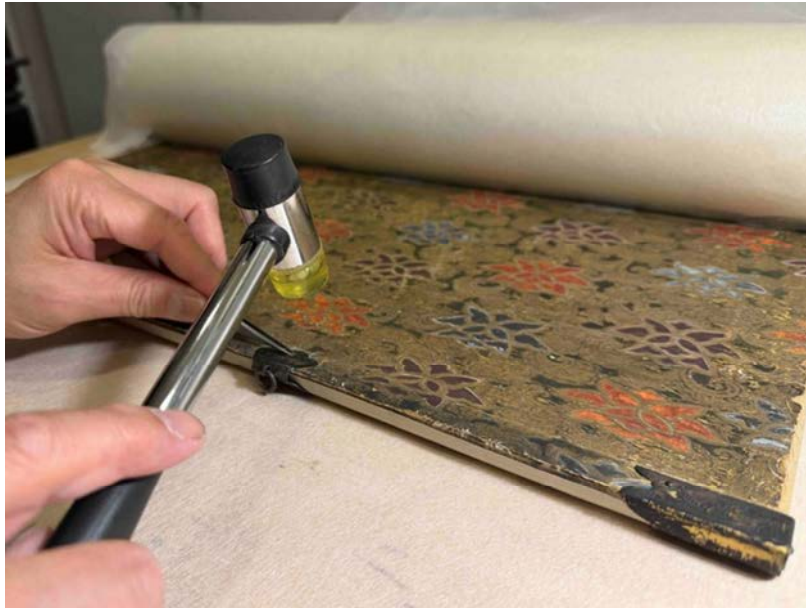
写真40. 工程（25） 仕上げ 装飾金具の取り付け

表装上部の八双には、釧・座金・端嵌を再装着した。

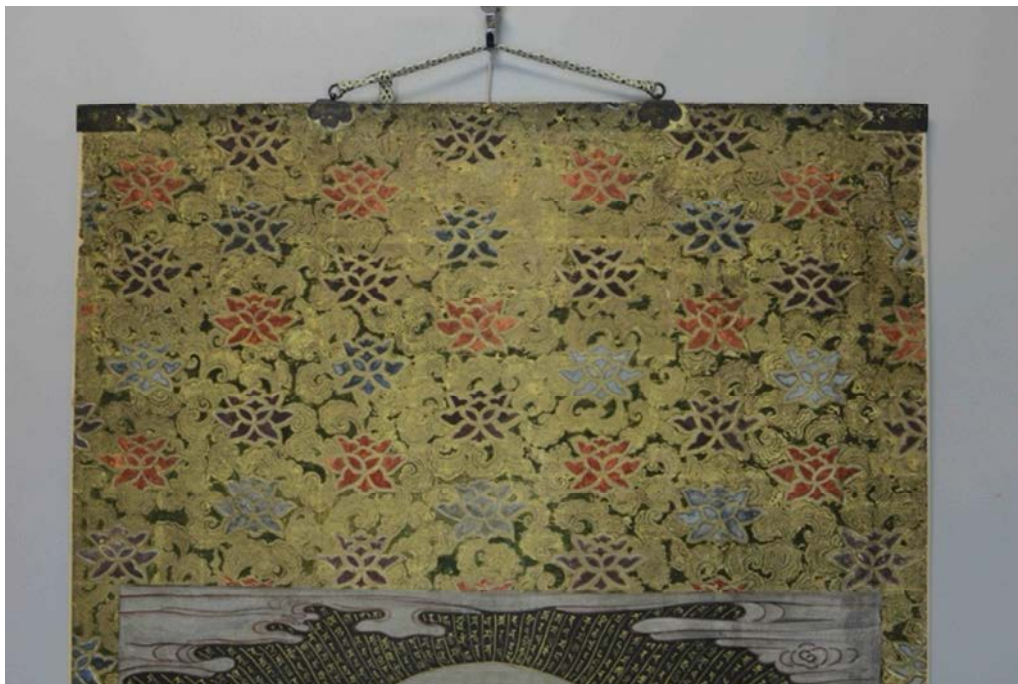
写真41. 工程（25） 仕上げ 装飾金具の取り付けた表装上部

再使用の金具（釧・座金・端嵌）は、掛けた時に歪みがないように位置を調整して取り付けた。その後に、新規の掛緒と巻緒を取り付け仕上げた。

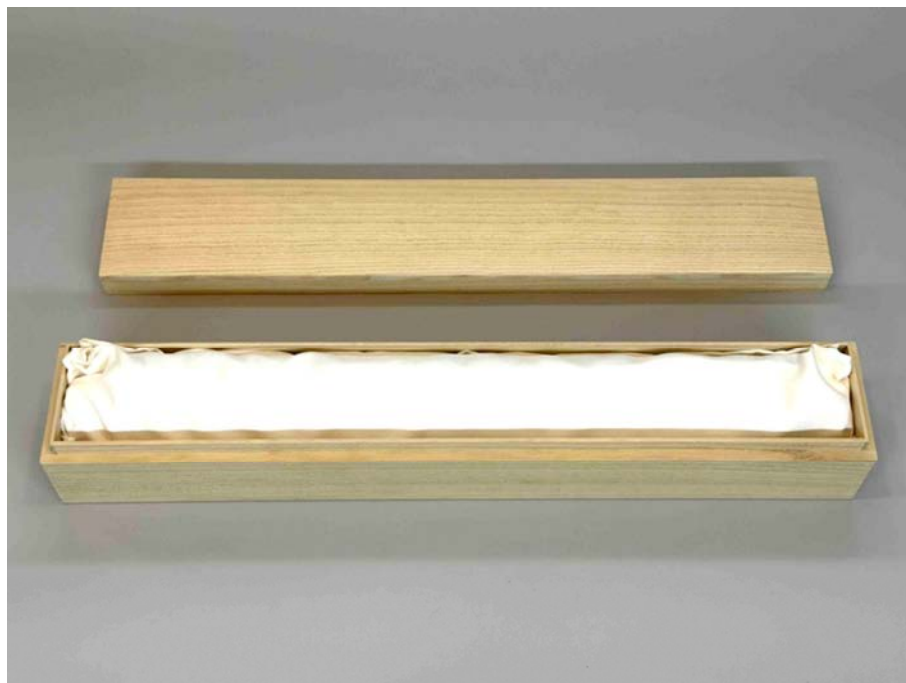
写真 47. 工程（26） 保存 新規保存箱に格納した状態

修理を終えた作品を羽二重に包み、新規保存箱に納入した。

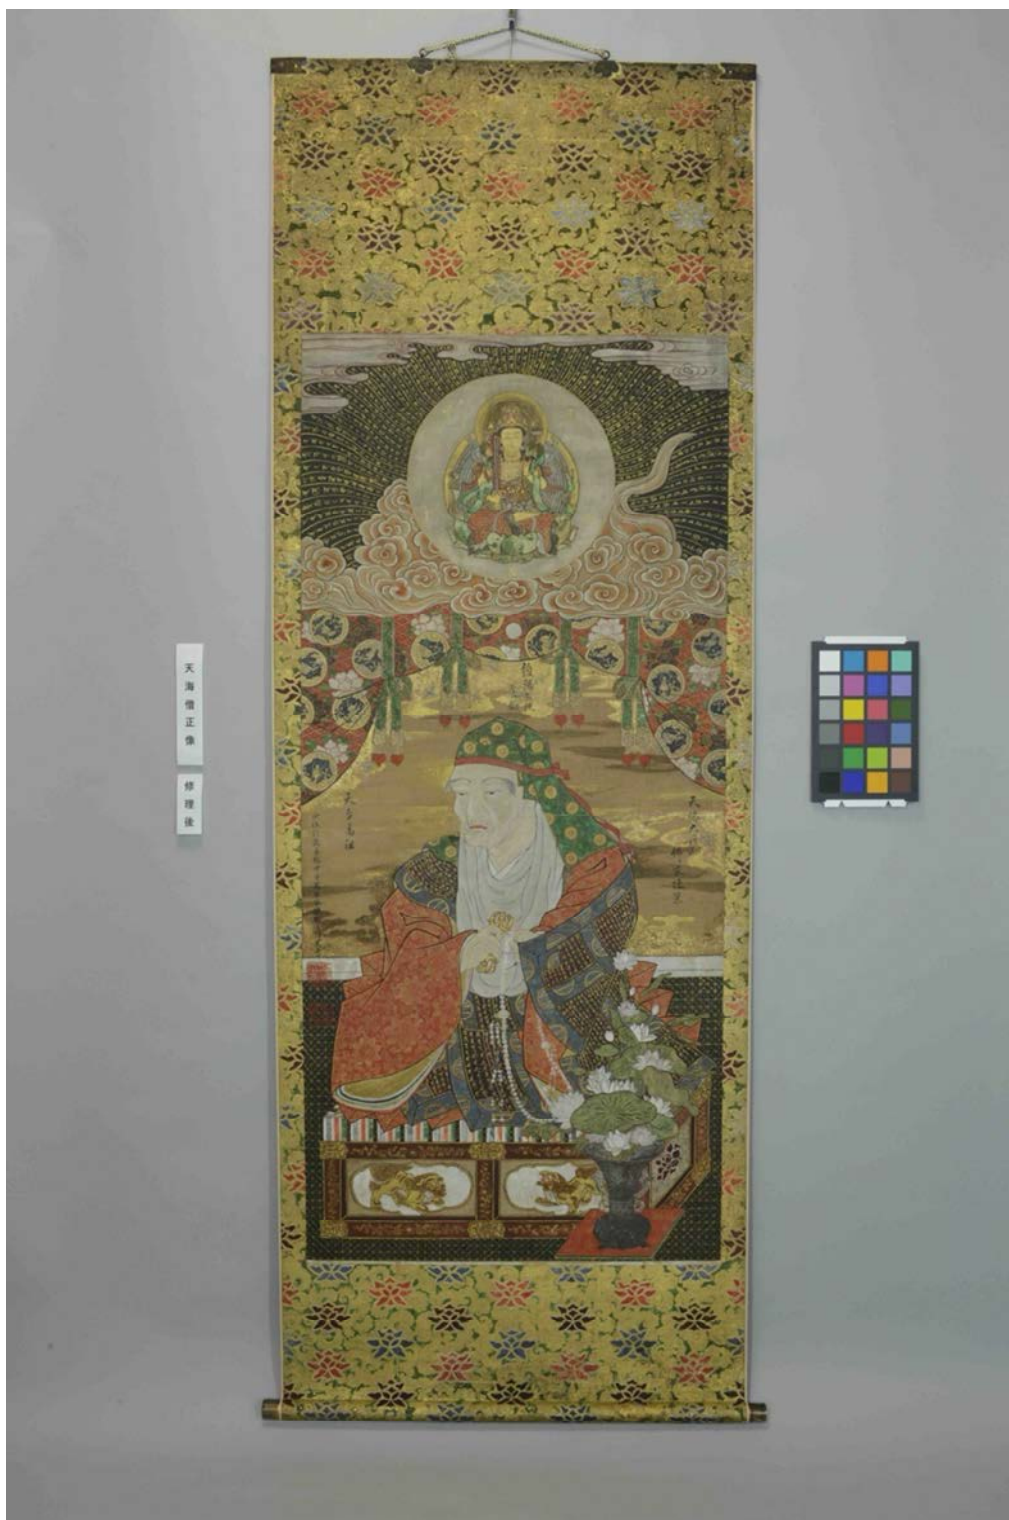
写真54. 修理後 作品全体

保存修理により、強い折れ癖および亀裂が軽減され、画面表面の色材が安定した。本来の画面の表現が確認できるようになり、鑑賞しやすくなった。本作品全体の強化と保存箱などの改善により、今後の保存、活用に十分耐えうる状態となった。
