## 139. 紙本墨画 俵屋宗達筆《狗子図》保存修復事業

# 修理報告書

「狗子図」俵屋宗達筆

神奈川県立近代美術館所蔵

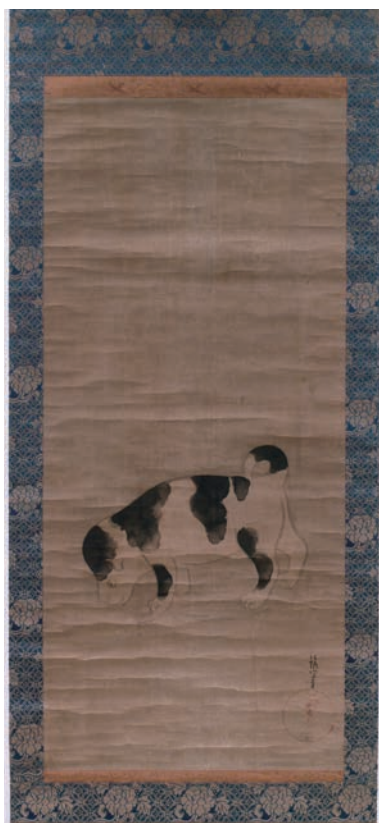
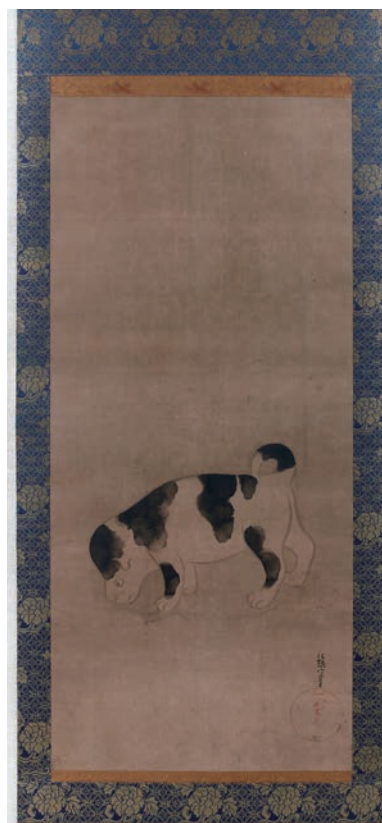
作者の俵屋宗達（生没年不詳）は江戸時代初期に活躍した画家。画面右下に「法橋宗達」の署名および「対青軒」の印章があり、制作時期は、宗達が法橋の称号を得たと推測されている1614年から、俵屋宗雪が工房を継いだ1642年までの間と考えられる。本作は、日本画家木下翔近（1926 - 1998）旧蔵の美術作品の一つで、2005年にご遺族から当館へ寄贈された。卓越した筆遣いと垂らし込みによる階調が、子犬の肌触りや温もり、息遣いまでを伝える優品である。受贈当初から、多数の横折れ、本紙表面の浮き上がりなどの損傷が見られたが、修復後は、国内外の美術館での展示が可能になり、日本美術史研究の発展に寄与することが期待される。

- ・横折れ、亀裂、浮き、捲れが見られた。
- ・欠損が見られ、欠損部には補紙や補筆が施されていた。
- ・縦方向の折れ伏せにより本紙が押し出されて、表面に擦れが生じていた。

損傷個所を補強し、今後の損傷の進行を抑えるため、古い裏打紙を取り外す解体修理を行った。ドライクリーニングとウェットクリーニングにより、無理のない範囲で本紙の汚れを除去した後、膠水溶液で墨の剥落を止めた。本紙の欠損部から色味の異なる補紙を取り除き、新しい補紙を施して色合わせの補彩をした。新たに肌裏打ちを行い、横折れには折れ伏せをした上で、さらに裏打ちして掛軸装に仕立て直した。表装の裂地は修復前のものを再使用した。修復前の調査により、犬の後足部分に補紙、補筆があることがわかったが、本紙に非常によく似た紙が使われており、オリジナルの筆致とよく馴染んでいることから、そのまま残すことにした。

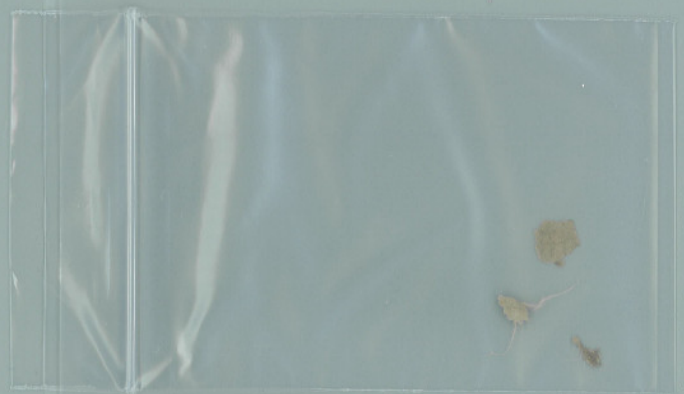
取り外した旧補修紙

- ・ 本紙の欠損部分には補紙が施され、補筆や補彩が施されていた。所有者と協議の上、補筆のある補紙は残し、補彩が周囲と馴染んでいない補紙は除去した。

- ・ 黒ずみのある補紙を除去し、本紙欠損部裏面から新糊を用い、欠損の形状に切り抜いた竹紙で補填した。
- ・ 新規補紙箇所に、地色合わせの補彩を施した。
