## 141. 湖亭春望図修理事業

山口県有形文化財紙本墨画  
淡彩湖亭春望図保存修理事業

山口県指定有形文化財  
紙本墨画淡彩湖亭春望図 1 幅

修理報告書

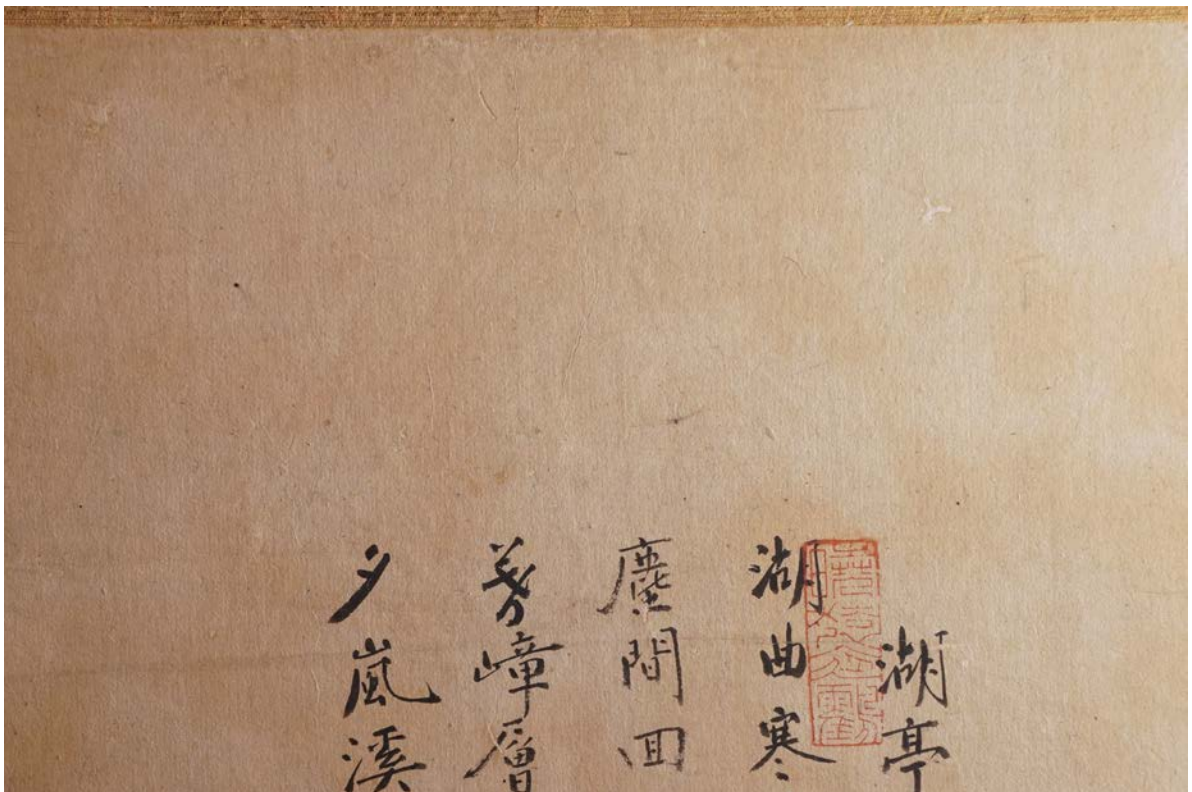
損傷写真 3-2  
修理後

- ・本紙全体に折れが生じている（p10, 損傷写真 1-1）。また過去の修理により、総裏紙に直接折れ伏せが施されているが、その折れ伏せの横で新たに折れが生じている（p11, 損傷写真 2-1）。
- ・本紙の随所に縦方向および横方向の折れや皺がみられ（p12, 損傷写真 3-1）、亀裂へ進行している箇所がある（p13, 14, 損傷写真 4-1, 5-1）。
- ・虫害等によるとみられる料紙の欠失がみられる（p15, 損傷写真 6-1）。
- ・巻き解きによる擦れにより、一部において料紙表面が剥落している。
- ・黴痕のような付着物が確認される箇所がある（p16, 損傷写真 7-1）。
- ・表装裂の端部に損傷がみられる（p17, 損傷写真 8-1）。

- ・折れや亀裂が生じている箇所、および今後折れが発生しやすい箇所に、裏面より細い帯状に裁断した楮紙（3 匁相当）を接着することで補強した(p20,工程写真 9)。
