## 87. 匈奴単于庭の考古学的検討

札幌学院大学人文学部 教授 白杵 勲

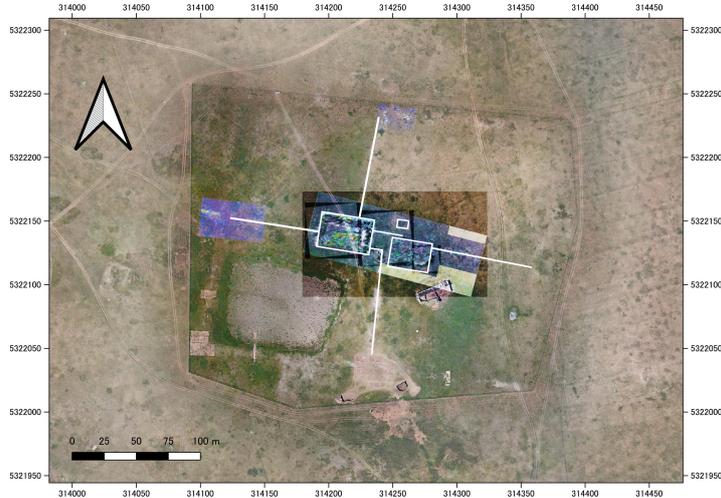
図1. ハルガニン・ドゥルブルジン遺跡中央建物群・道路推定図

いずれの地区でも、地表の高まりと、空中写真内の地表で確認できるソイルマーク周辺に強い反応が現れた。いずれも門・建物の基礎などによる反応と思われる。また、門から中央建物群に向かう直線的な反応が数か所見られ、道路遺構と想定できる。中央建物群では、方形にまとまる反応が数か所確認でき、建物基壇と建物遺構の存在が想定できる。2023年に実施した磁気探査の結果と重ね合わせ、建物と取りつき道路の様子が判明した。

内郭では南西部に池があるが、その北東端に最大の基壇建物が接し、その東側に小型の建物と大型建物が南北に並ぶ。正殿からは南北西の門に向け道路が伸び、東の建物とも道路でつながる。

ハルガニン・ドゥルブルジン遺跡では、ドローンによる空撮を行いGNSS受信機で設定した評定を用いて、遺跡全体・細部の撮影と図化を行った。この遺跡は二重の郭を持つ囲壁施設である。内郭内に中央建物群が存在し、内郭外側にも複数の遺構が確認された。空中写真内の地表痕跡を基に、内郭西門、中央建物群、内郭北門に5か所の調査区を設定し、レーダー探査を行った。探査には、350MHzアンテナを使用し、東西に1m間隔の基線を設定し、3m深度で南北方向に移動して計測を行った。計測データは、解析ソフトにより処理後、結果を平面図に展開した。

以上のように、単一の宮殿の構造・設計に関する情報を得ることができた。従来の囲壁施設では見られない独自の設計であり、その機能と関係する設計がされたと考えられる。存続年代はこれまでの測定結果から前2世紀前後と思われる。史料との比較検討による機能の解明が課題となる。

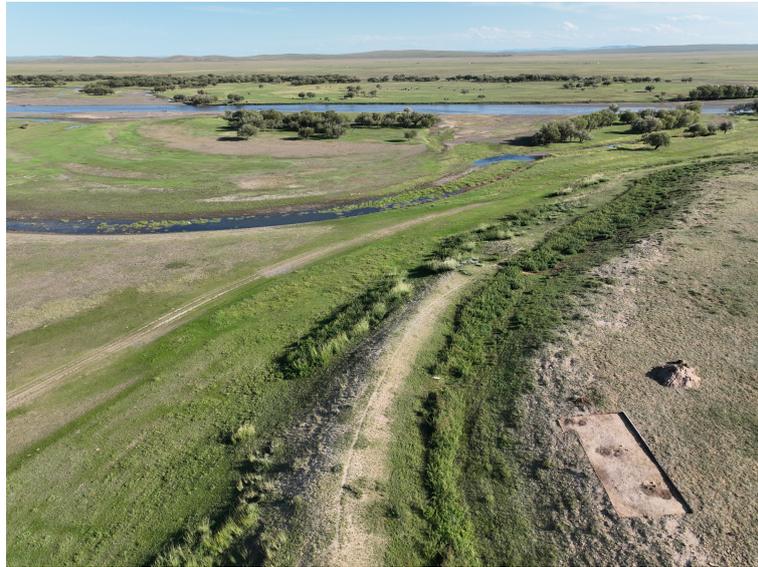
図 2. タミリン・オラーンホショー遺跡全景（北から）

タリミン・オランホショー遺跡では、タミル川河岸段丘縁部約400mの範囲で、地表面に鉄滓が散布する地点を4カ所確認した。それぞれに北から南へ調査区（第1～第4）を設定し、遺構確認を行った後、第1調査区で3基、第3・4調査区で各1基の製鉄炉を検出し、遺構の発掘調査を行った。第1調査区の3基の製鉄炉は匈奴時代に特徴的なトンネル式炉である。12m×5mの長方形のトレンチ内に、長軸を110-140cmの同タイプの製鉄炉3

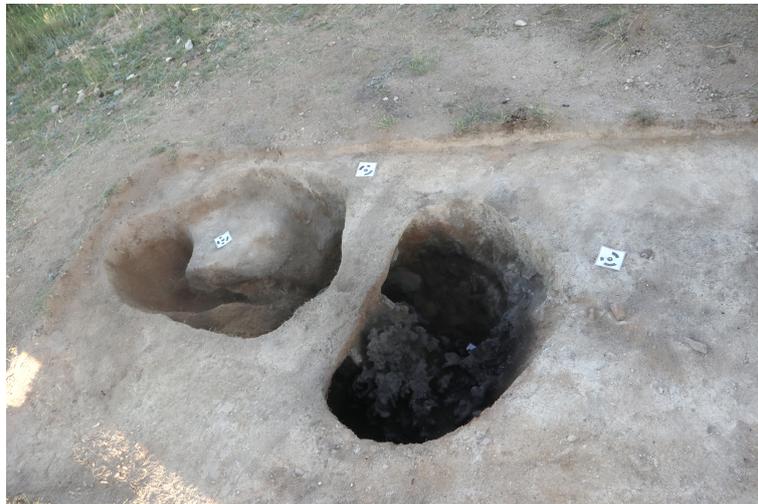
図 3. タミリン・オラーンホショー遺跡第 1 調査区 3 号炉

基が、相互に約 4m 離れて整然と並ぶ。第 3 調査区の製鉄炉は方形であり、作業土坑がない、ブロック状の厚い炉壁を持つもので、新型式の炉と考えられる。第 4 調査区ではトンネル式の製鉄炉とともに鉄鉱石の破碎施設と鉄鉱石焙焼施設が確認され、作業空間の存在が想定された。第 1 調査区 3 号炉出土炭化物試料は 170 (95.4%) 40calBC で、紀元前 2 世紀前後となり、周辺の囲壁施設との関連性が想定される。
