## 絹本著色仏涅槃図修理事業

# 修 理 報 告 書

令和 5・6 年度修理（2 箇年度継続修理）

絹本著色 仏涅槃図 1 幅

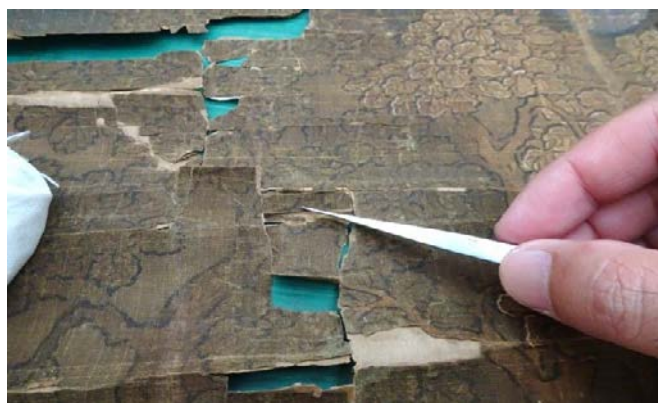
【工程写真1】

本紙断片の補強

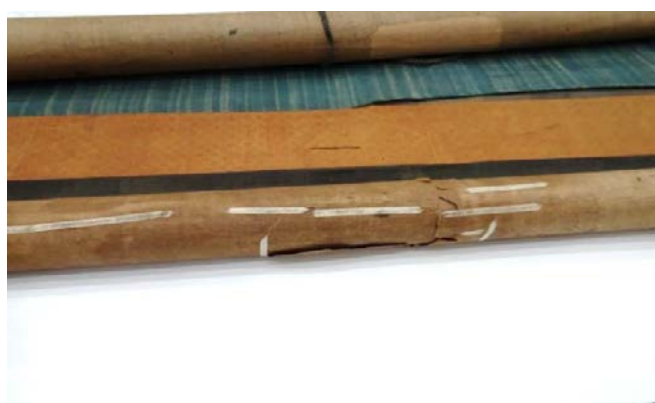
【工程写真2】

本紙の仮継ぎ合わせ

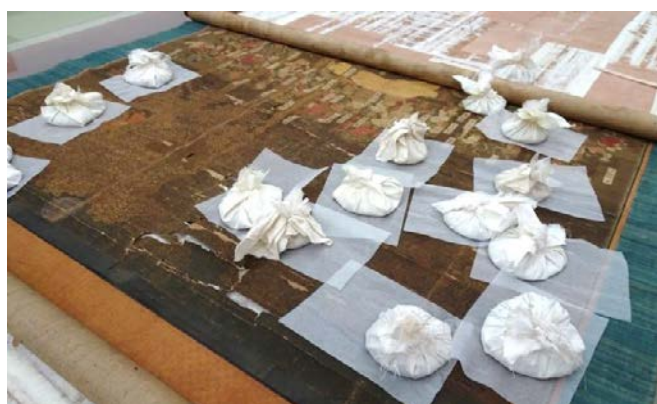
【工程写真4】

糊挿し

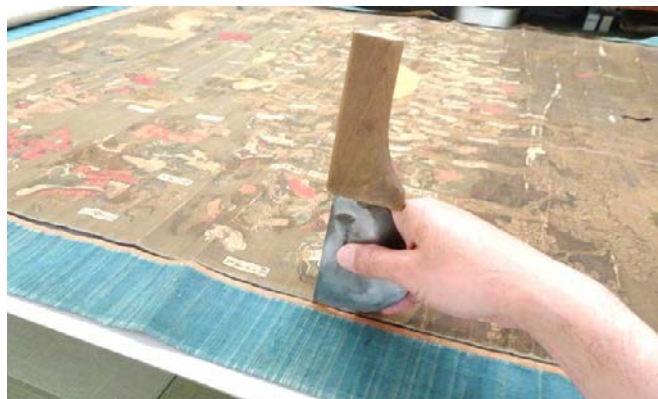
【工程写真5】

解装

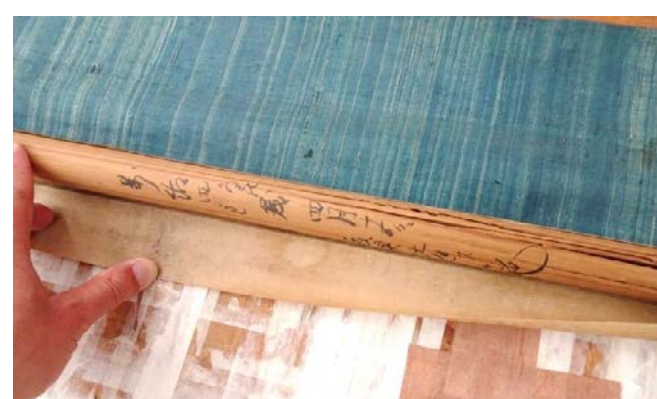
【工程写真6】

解装

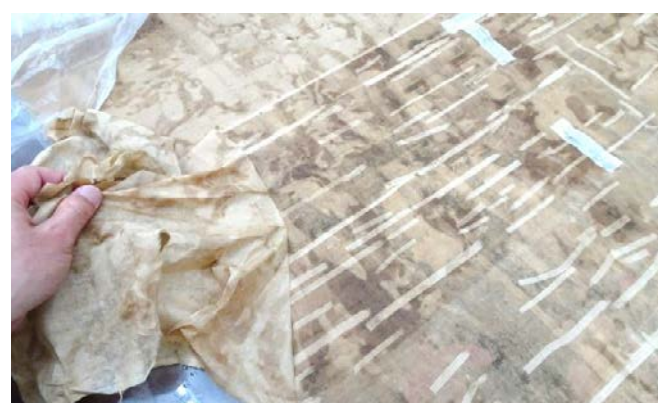
【工程写真7】

旧総裏紙の除去

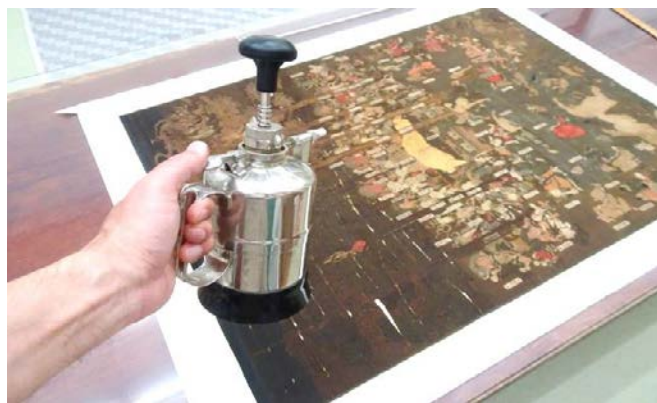
【工程写真8】

浄化水によるクリーニング

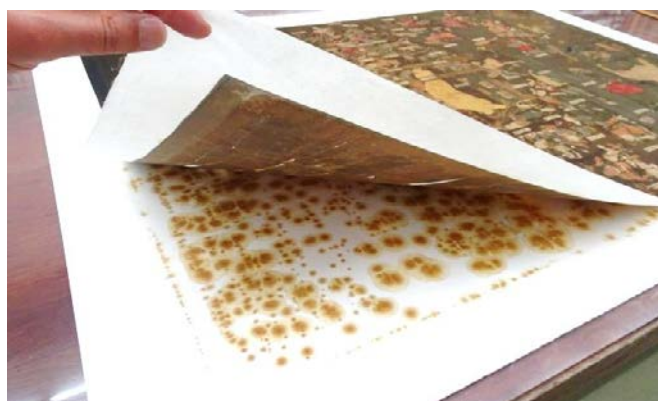
【工程写真9】

クリーニングで移動した汚れ

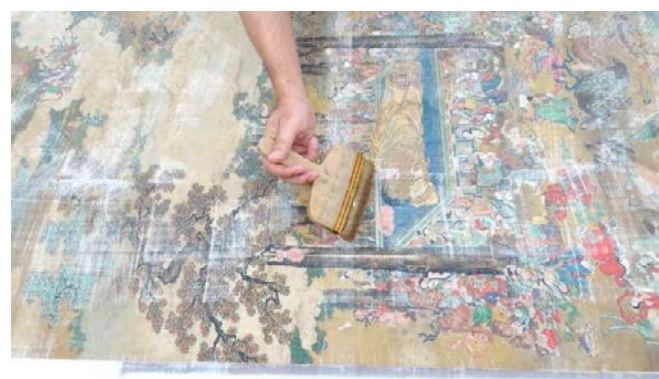
【工程写真12】

表打ち

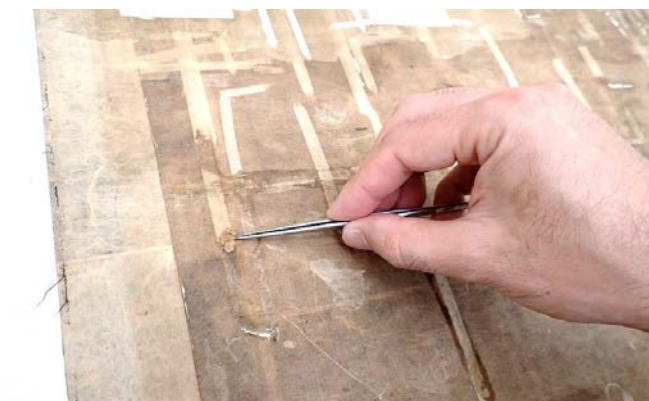
【工程写真13】

旧補修の除去

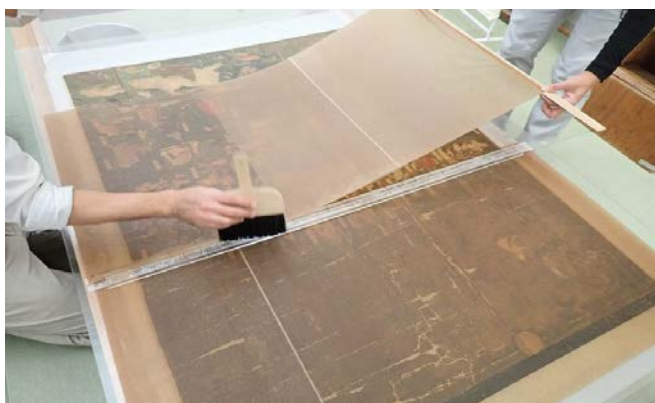
【工程写真17】

本紙の肌裏打ち

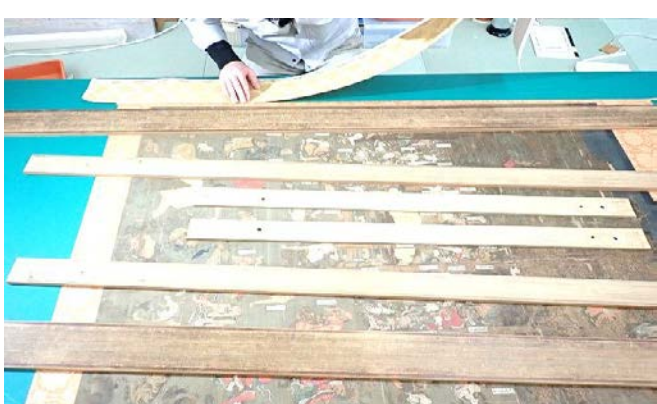
【工程写真20】

付廻し

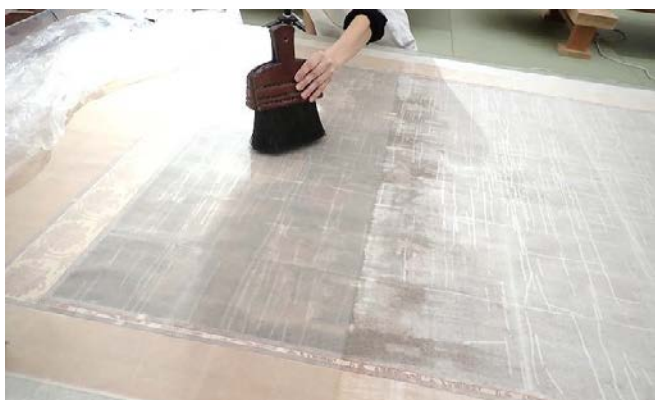
【工程写真21】

中裏打

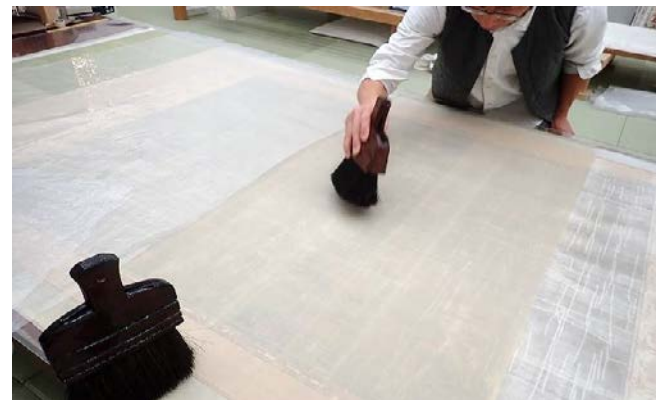
【工程写真22】

総裏打ち

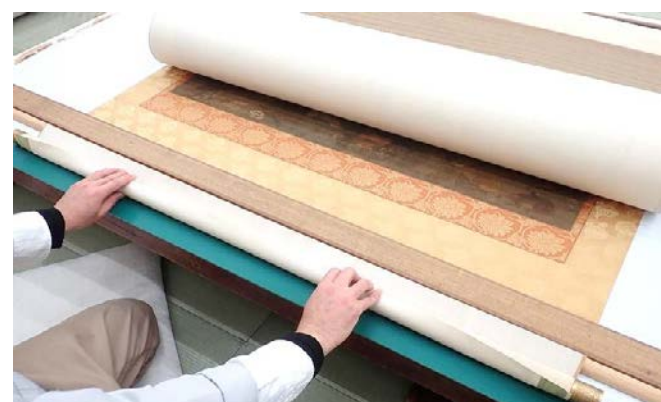
【工程写真23】

仕上げ

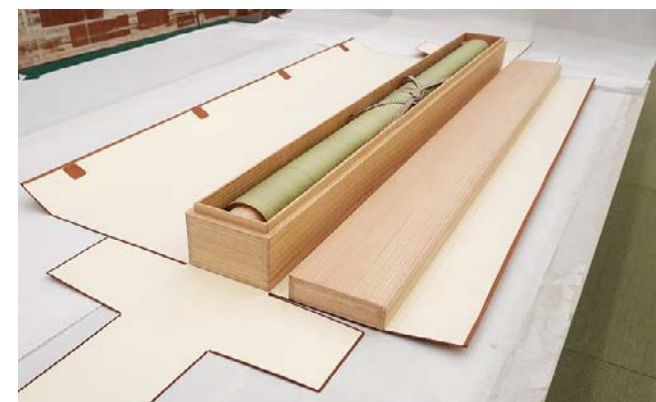
新調した保存箱

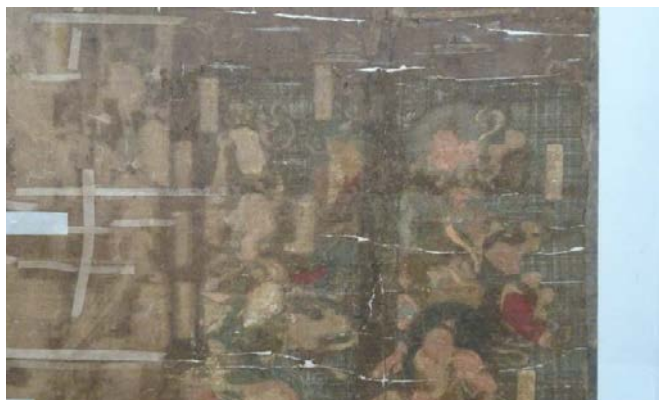
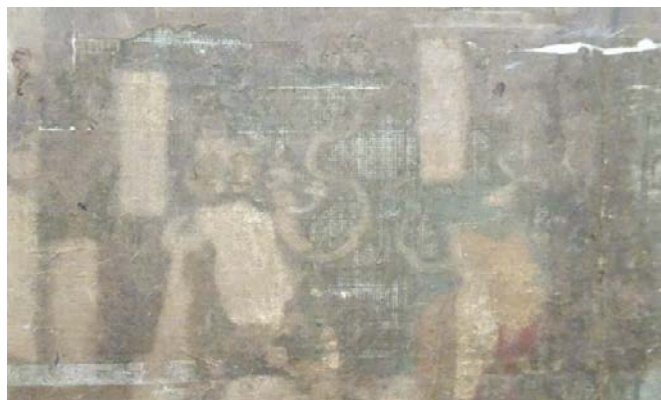
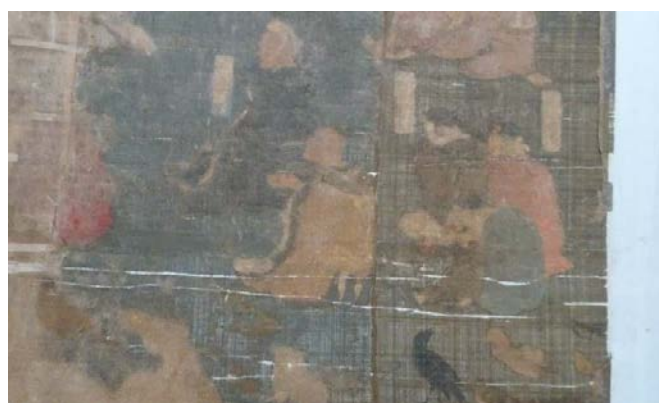
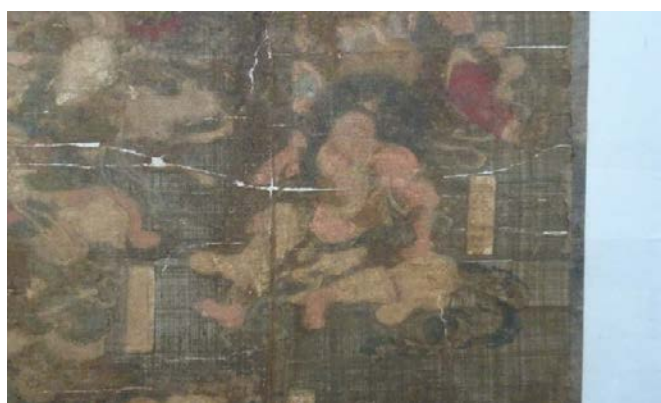
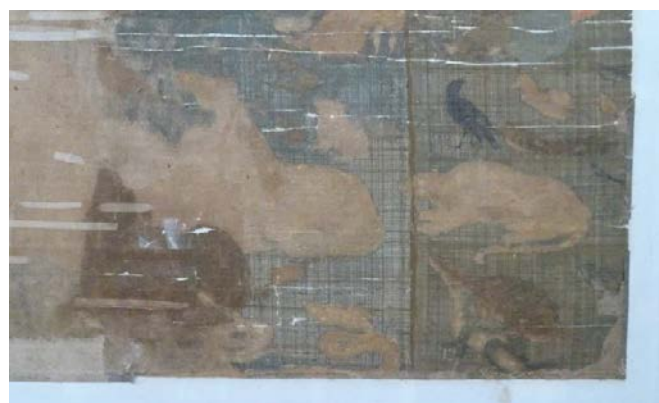
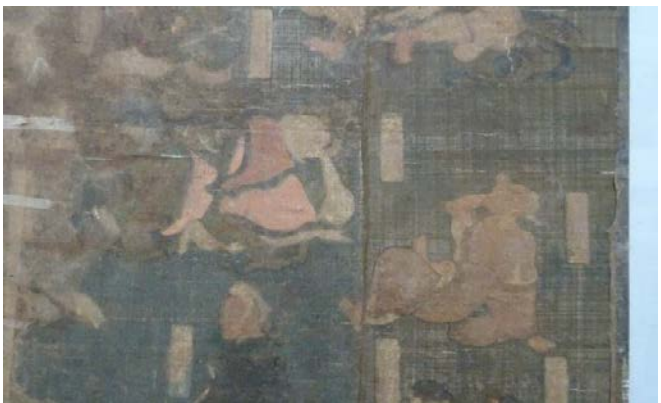
本紙裏面旧裏打紙除去中

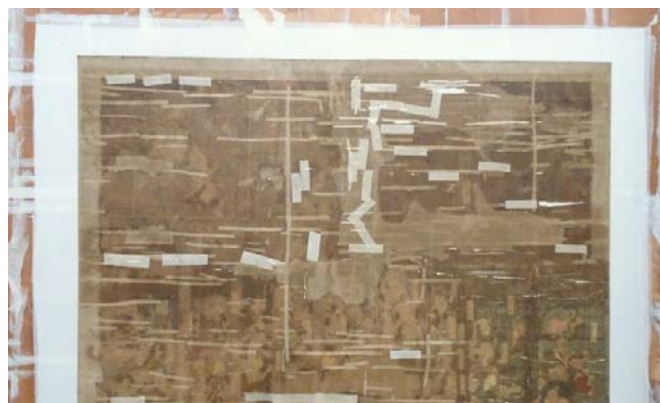
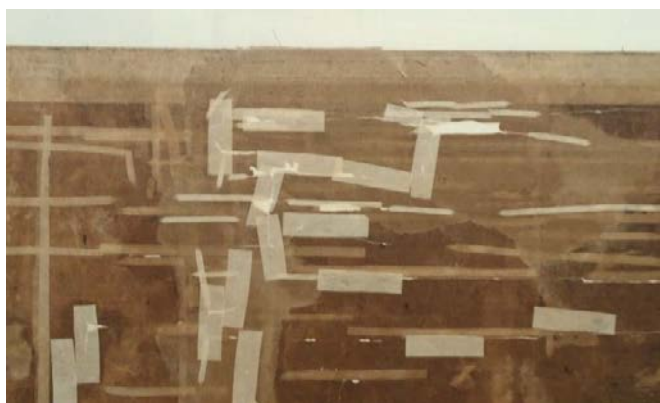
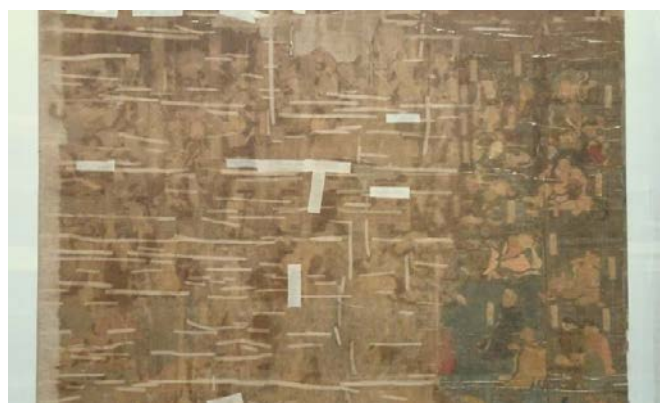
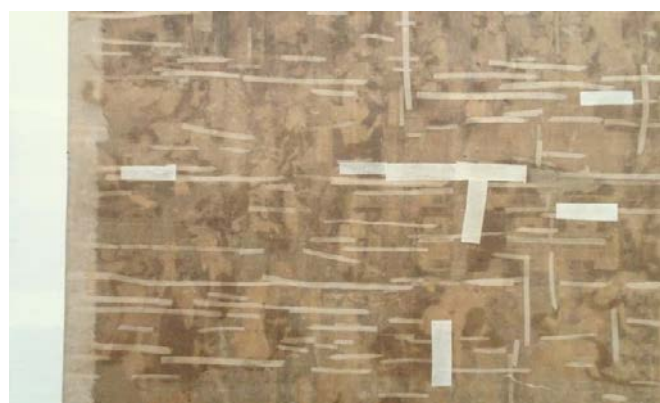
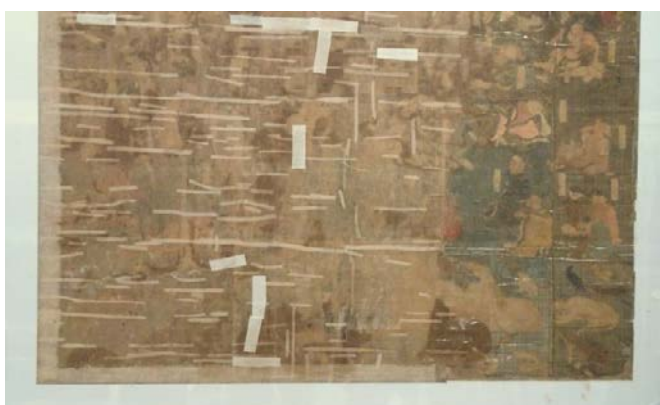
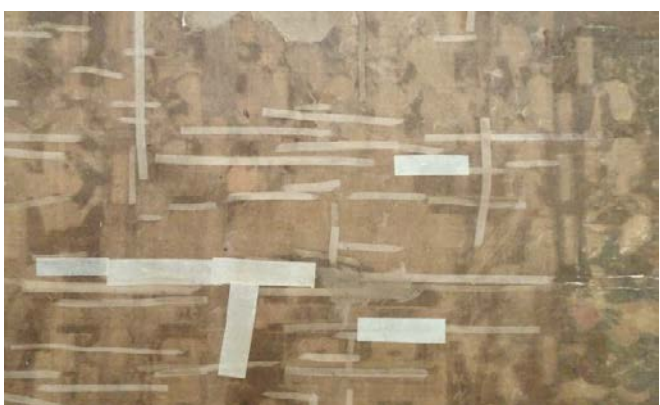
本紙裏面旧裏打紙除去中

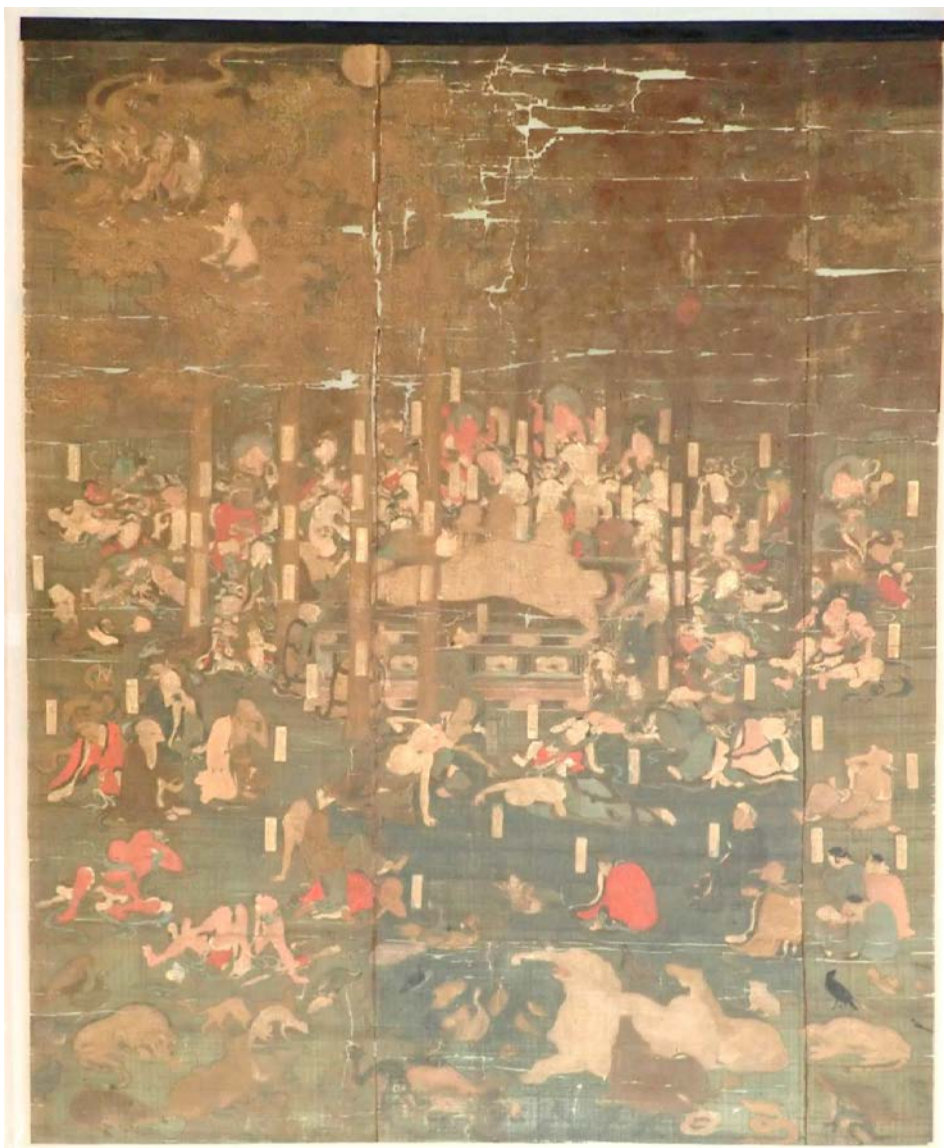
旧肌裏紙除去後

- ・表具装解体した旧中軸は墨書があった。旧修理時の年号などが記されていた。
- ・旧修理では折れ伏せ入れなどの修理跡が多数確認できた。裏打は 3 層で仕立てられていたが、古い肌裏紙を取り換えずに、総裏紙のみ取り換えられていたと思われる。  
その為、旧肌裏紙は経年劣化が著しく、部分的に紙の繊維が泥化して料絹と一体化しており除去できない状態であった。除去できない箇所は可能な限り薄くしてから新しい肌裏打ちを行った。
- ・本紙裏面には裏側からの彩色があることが確認できた。

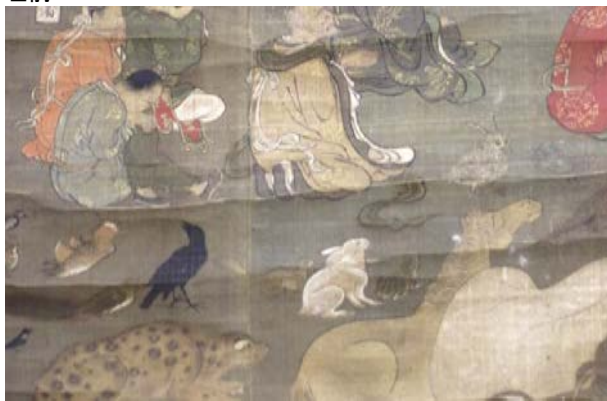
修理前

### 汚れ・付着物の除去

白カビと思われる汚損があり、柔らかい刷毛などで可能な限りドライクリーニングを行い、65%アルコールで除菌した後、浄化水によるクリーニングを行い経年の汚れを除去した。
