## 130. 木造十一面観音立像保存修理事業

# 文化財修理解説書

寶珠山 東妙寺

木造十一面觀音菩薩立像

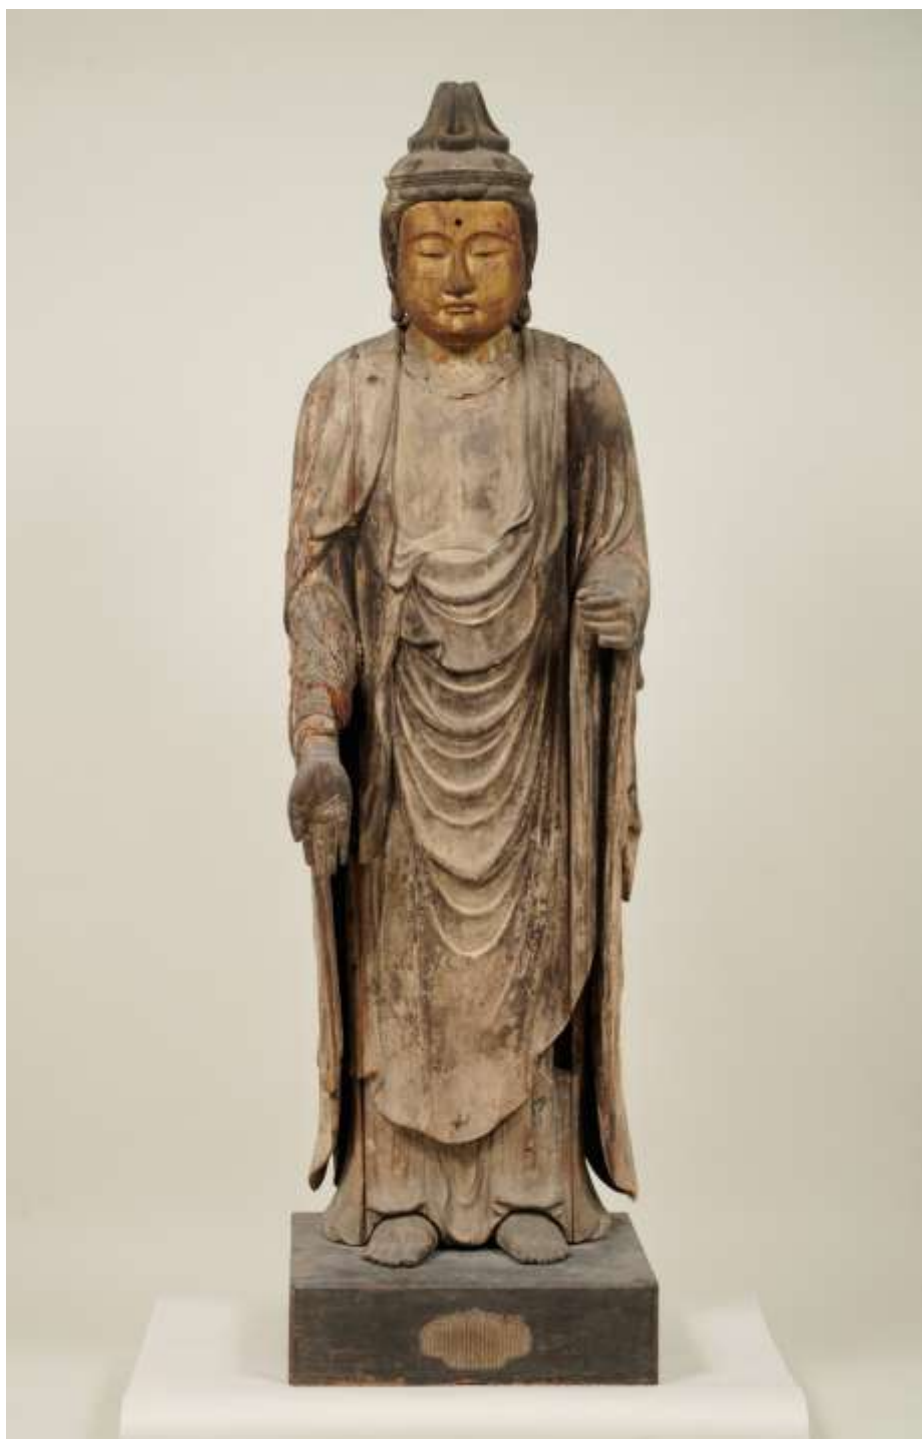
修 理 前

- I. 名 称 木造十一面観音立像 1 軀
- II. 法 量 像高（化仏含まず）165.4 cm 髪際下 148.4 cm
- III. 所 在 地 寶珠山 東妙寺 佐賀県神埼郡吉野ヶ里町田手 1728
- IV. 所 有 者 同上 （早田空順 御住職）
- V. 品質構造 桧材 寄木造 玉眼 漆箔
- VI. 損傷状況
1. 本 軀
- 全軀において漆箔彩色の剥落が見られた。
- 矧目の随所に緩みが見られ、打ち付けられた鉄釘が腐食していた。
- 両足先材が離脱していた。
- 虫蝕朽損個所が随所に見られ、両肩・右袖先・裳裾等が著しく、右袖口においては大きく朽損欠失していた。
- 化仏及び頭上面が全て亡失していた。
- 白毫が亡失していた。
- 眼部に木眼が取り付けられていた。
- 右手第 2 指 2 節先及び左手第 5 指 2 節先が割損欠失していた。
- 左手持物（水瓶）が亡失していた。
- 右袖口、右背部柄、左肩下、左袖下部、裳裾左側面等、朽損欠失個所が多く見られた。
- 左右袖等随所に後補材が見られた。
- ※軀内に墨書有り。
2. 台座
- 随所に虫蝕朽損欠失個所があり、特に背面及び底面が著しかった。
3. 光背
- 無し。
- VII. 修理仕様
1. 本 軀
- 浮き上がり、剥落の著しかった後補漆箔は基本的に除去し、現状最下層の布貼り下地を施した漆箔層は除去せず保存した。頭部、左右袖部等の後補材に見られた後補漆箔は全軀のバランスを考慮し除去せず、ふのり及び膠で剥落止めを行った。
- 各矧目に緩みが見られた為、全面解軀を行ない、矧面の清掃調整後、膠及び竹釘及び柄で緊結した。この時、腐食していた鉄釘は除去し、生じた釘穴は桧材で補作した。
- 解軀後、軀内及び矧面にも虫蝕朽損個所が多く見られた。虫蝕朽損個所に、アクリル樹脂《パラロイド B-72 溶液（希釈剤：ソルミックス A-7＋酢酸エチル混

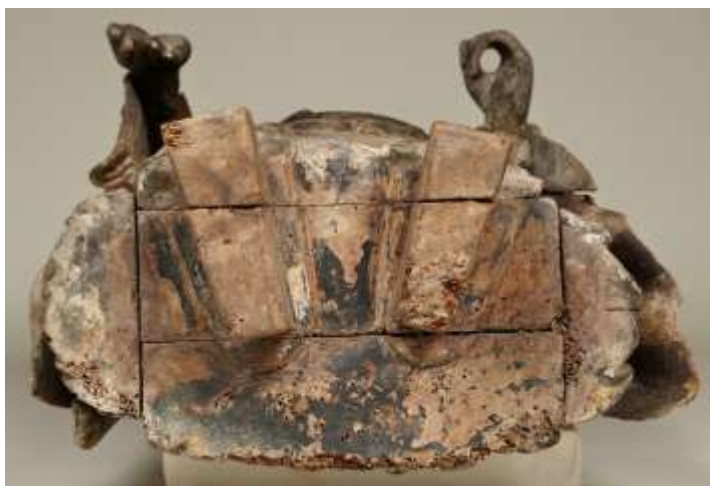
両足先 朽損状況

両足先 朽損欠失個所の補作及び左足先柄の新補

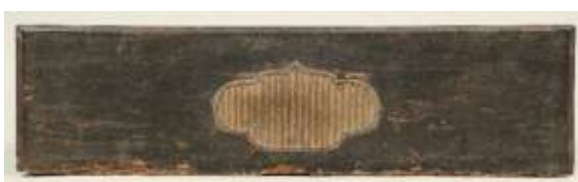
上 面

台座 虫蝕朽損状況

虫蝕朽損箇所はアクリル樹脂《パラロイド B-72 溶液》を含浸し、木質強化を行なった後、漆木屎で補作整形した。

台座 虫蝕朽損欠失個所の補作

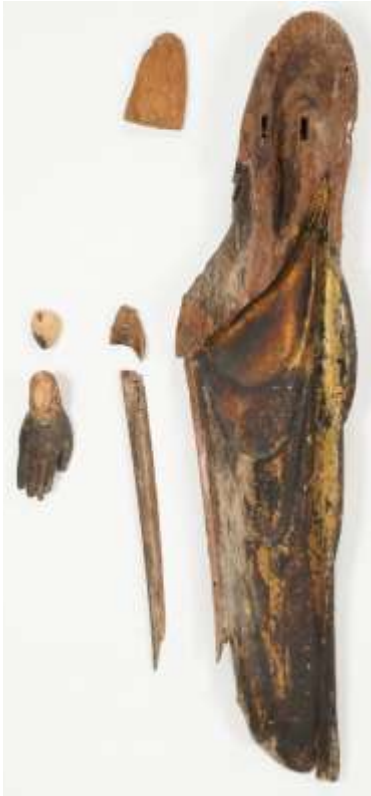
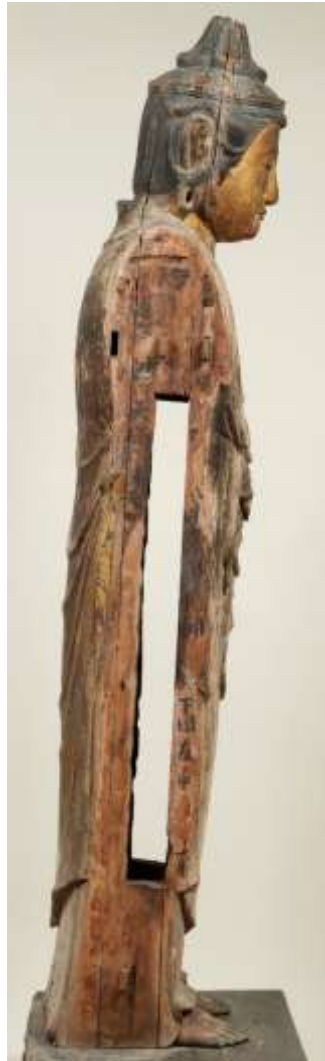
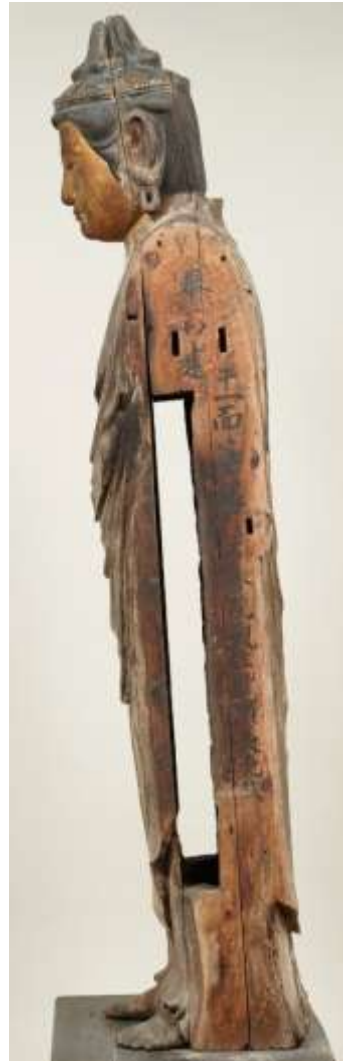
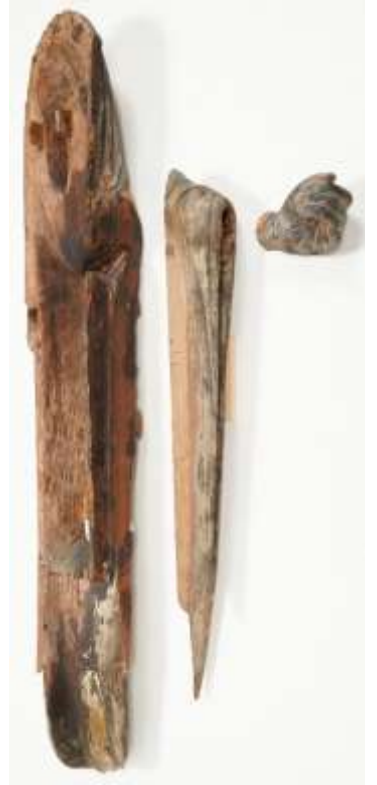
左右側面材解軀後

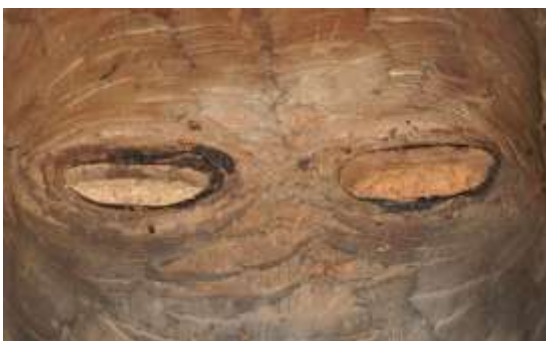
木眼 嵌入状況

眼部は後補の木眼が嵌入されていた為、取り離し新たに水晶製の玉眼及び白毫を新補した。

両眼の木眼は除去し、水晶製の玉眼を新補し、桧材で新補した玉眼押えを竹釘で固定した。

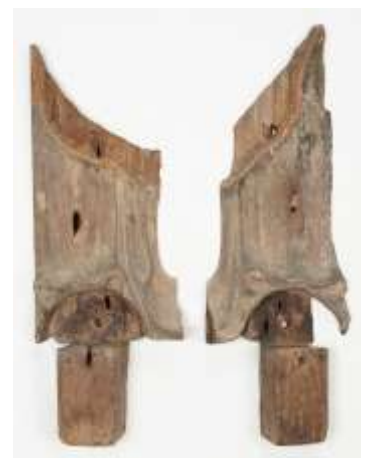
軀幹正面裳裾材  
※割損離脱

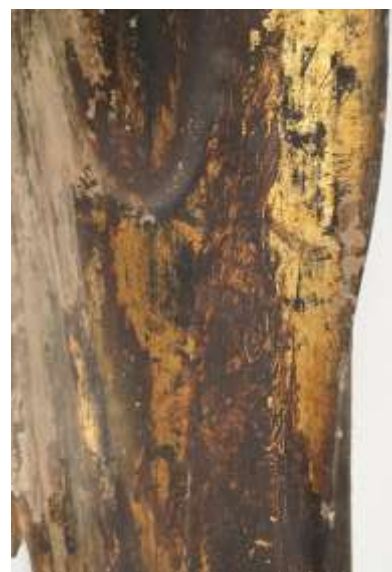
漆箔の上に見られた後補塗装

表面の漆箔は基本的に浮き上がり風化の著しかった後補の漆箔層は除去し、布貼りの見られた下層の漆箔個所は剥落止めを行なった。

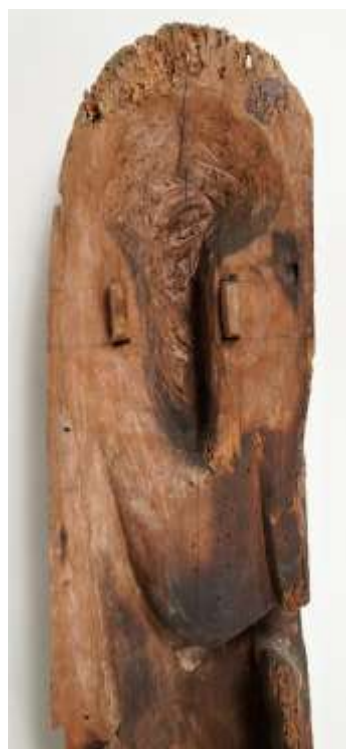
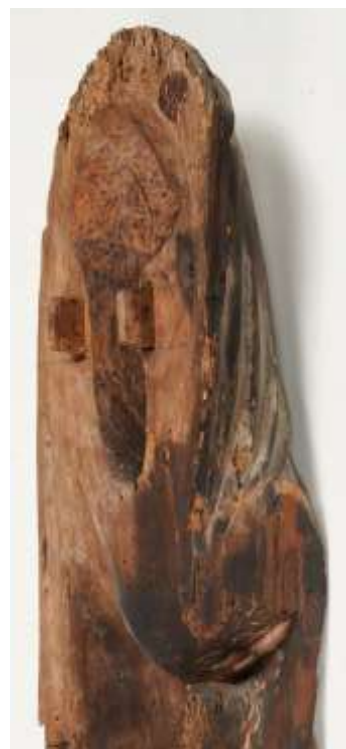
明らかになった左上腕部から肘

解体後、左上腕から肘部の彫刻面が露わになったが、左袖先後補材を含む随所の後補材は、修理墨書が明記されていることを考慮し、現状のまま使用した。

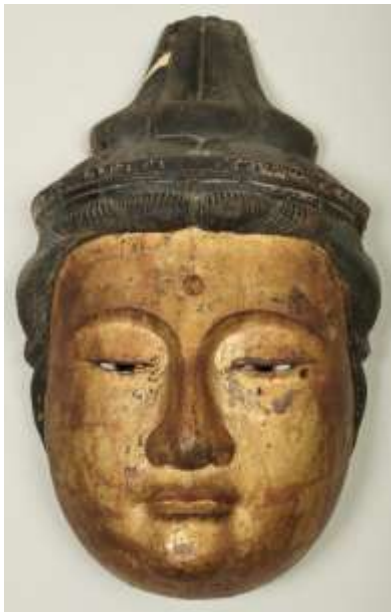
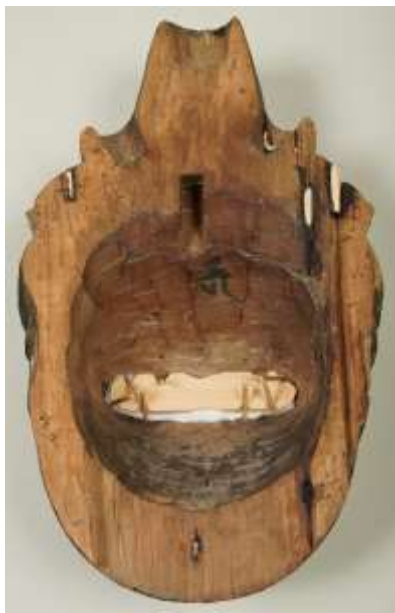
新補玉眼及び玉眼押え 取付後

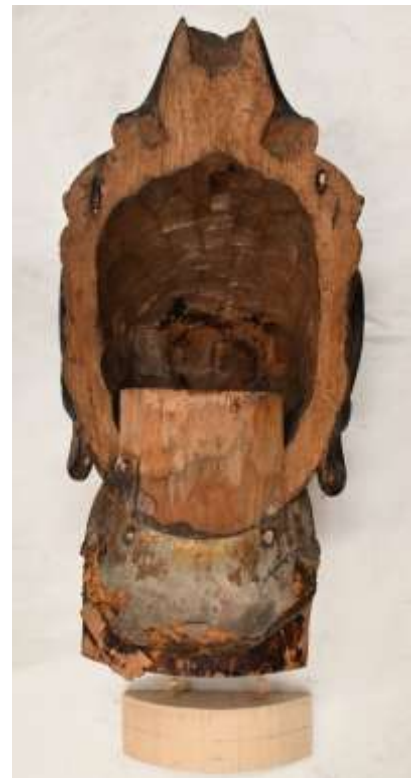
後補頸部材下部の補作

後補頸部材の長さが不足し頭部材が不安定であった為、首柄下部を桧材で補作し、安定を図った。また、後補頸部材に取り付けられていた調整材を除去し、頭部と軀部との割矧の矧目の調整を可能な範囲で行ない、前傾気味に取り付けられていた頭部材の調整を行なった。

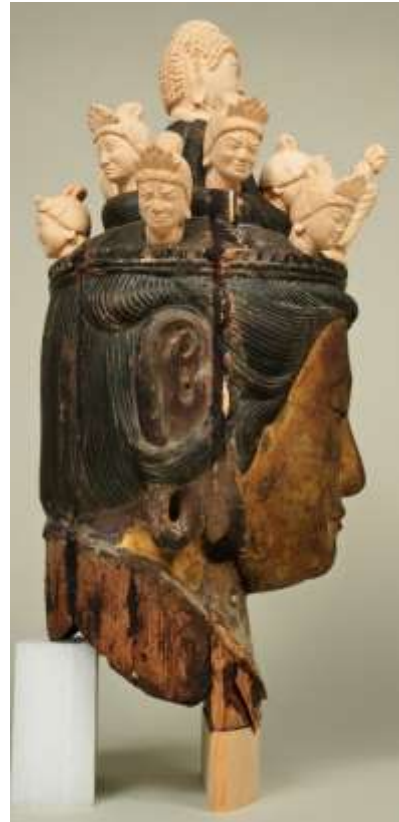
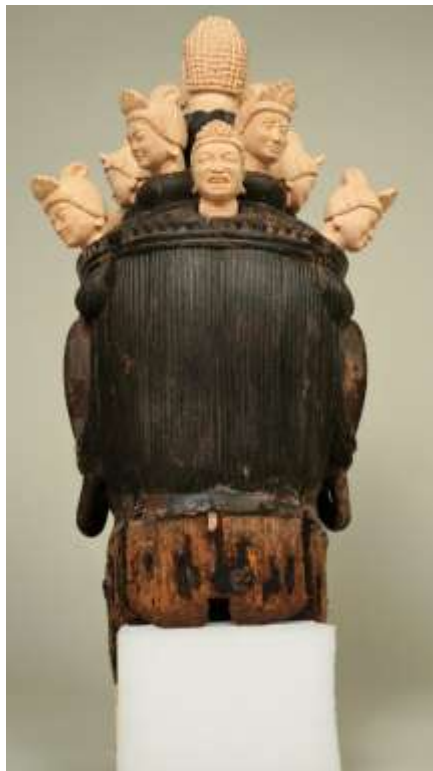
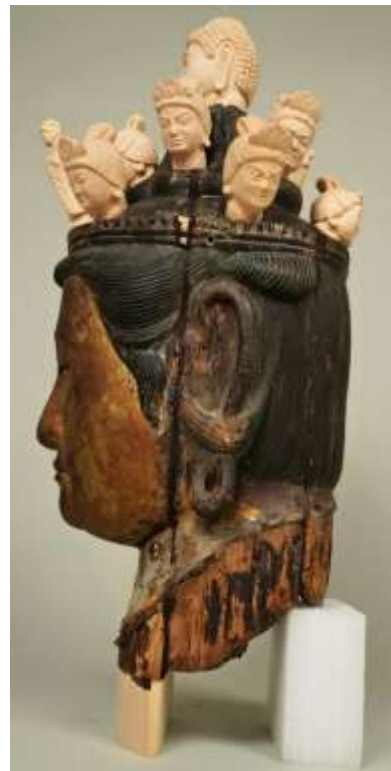
頭部材 補作組上げ後（化仏及び頭上面の新補）

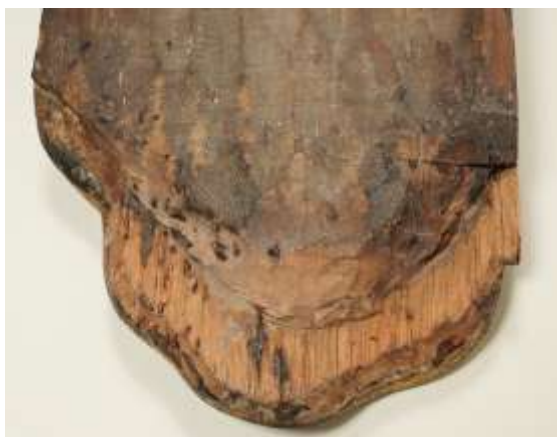
躯体正面材 体内虫蝕朽損箇所及び鉄釘穴の補作

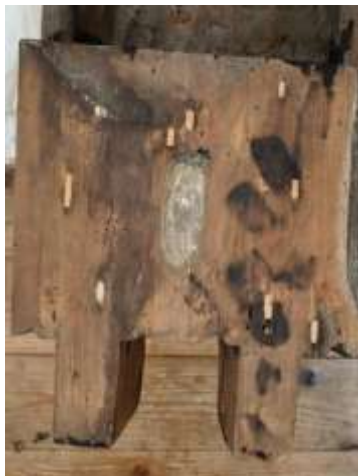
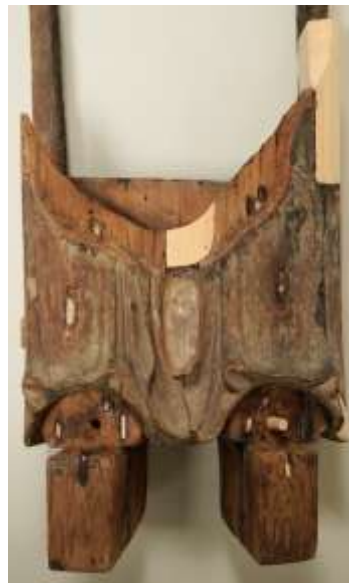
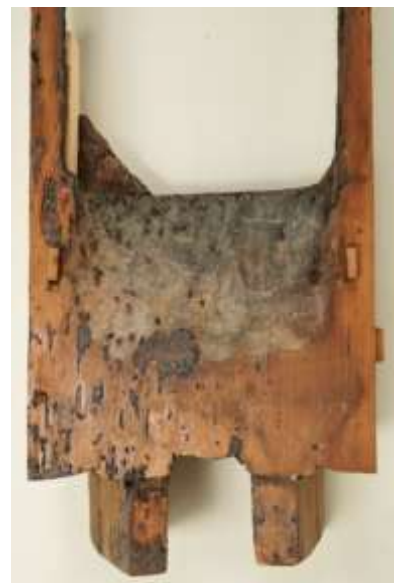
軀幹中間材 亡失箇所及び虫蝕朽損箇所及び鉄釘穴の補作

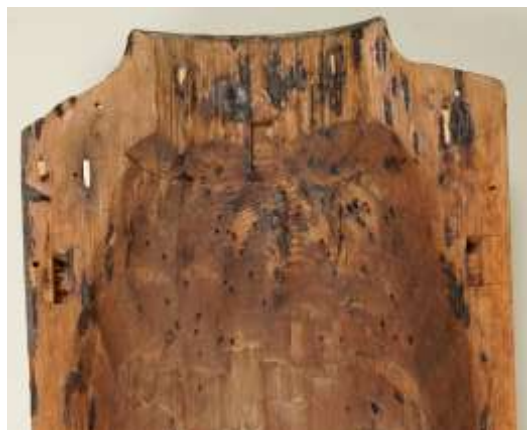
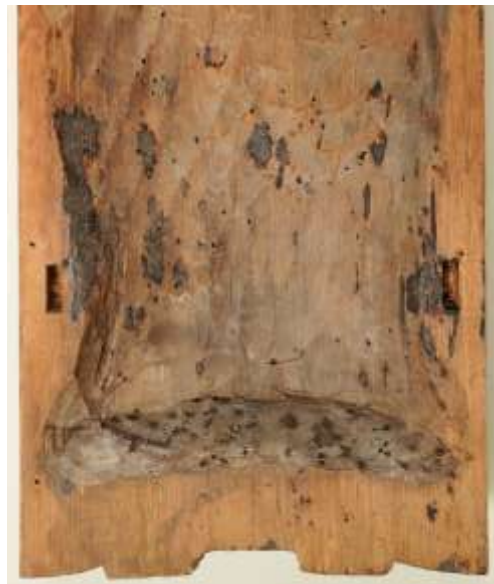
骸幹背面材 骸内虫蝕朽損個所及び鉄釘穴の補作

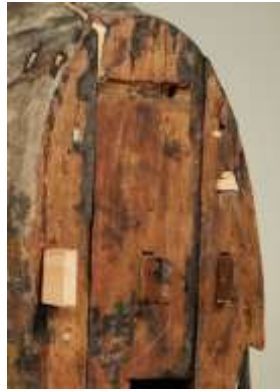
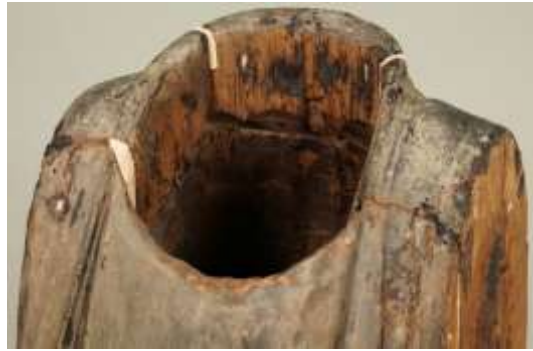
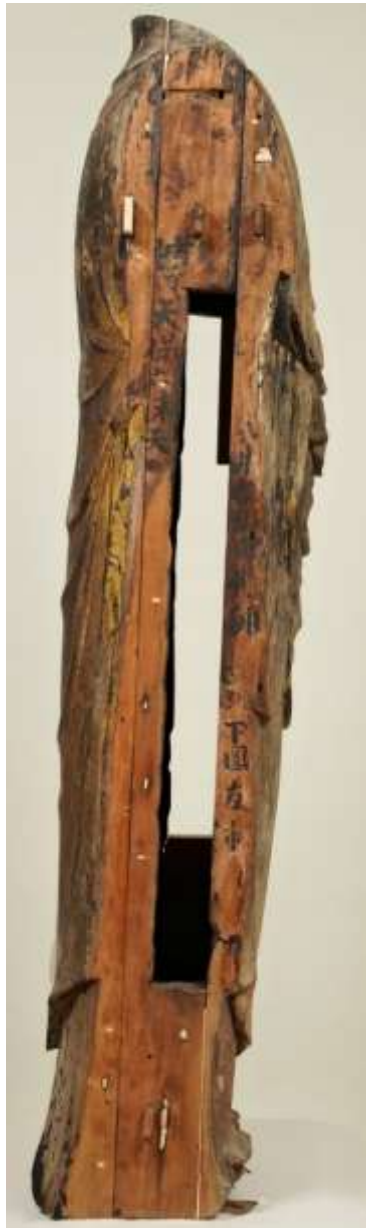
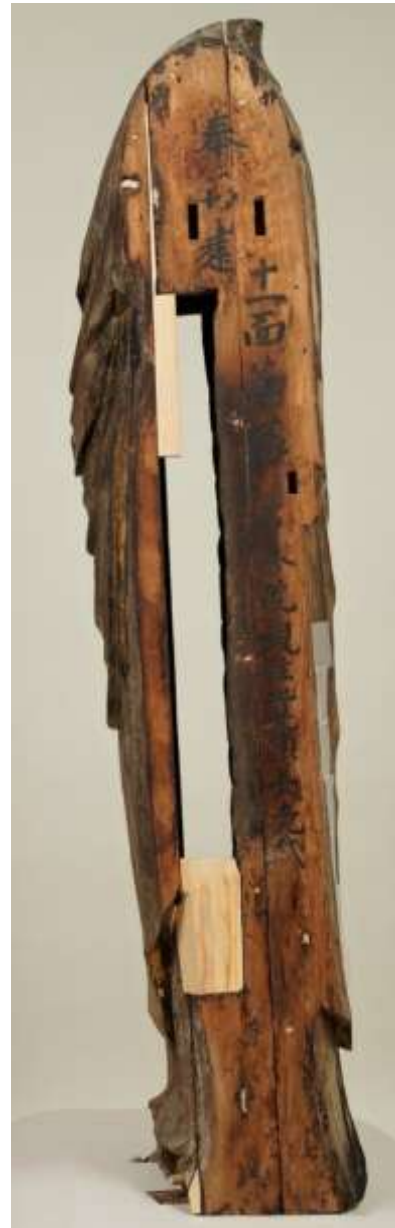
軀幹材 補作組上げ後

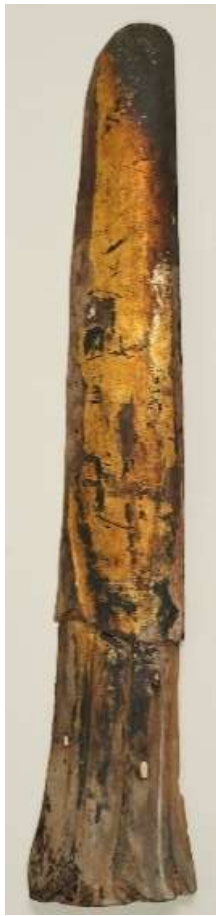
右側面裳裾材 補作状況

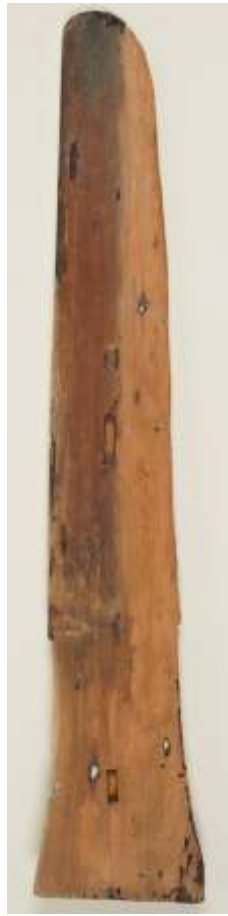
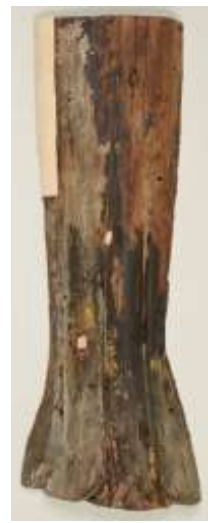
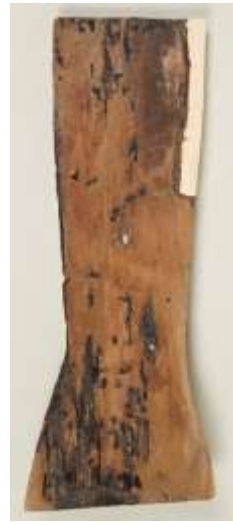
左側面裳裾材 補作状況

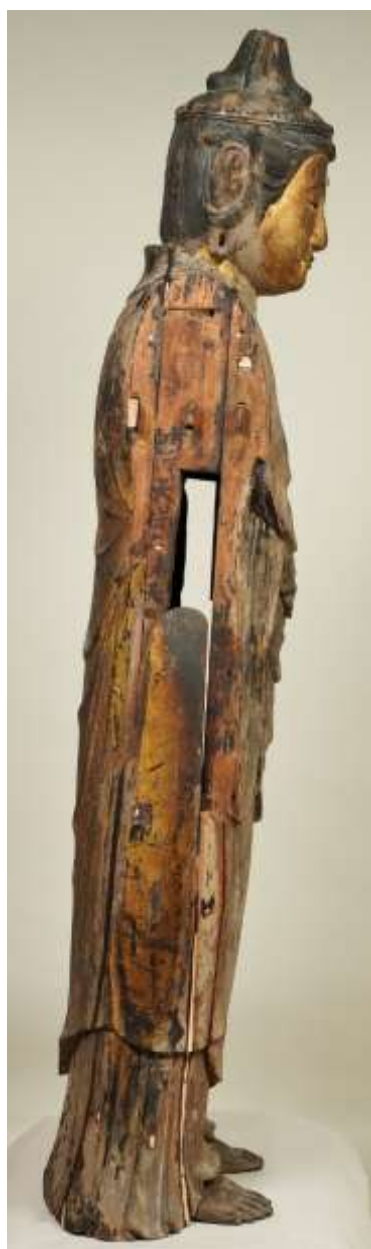
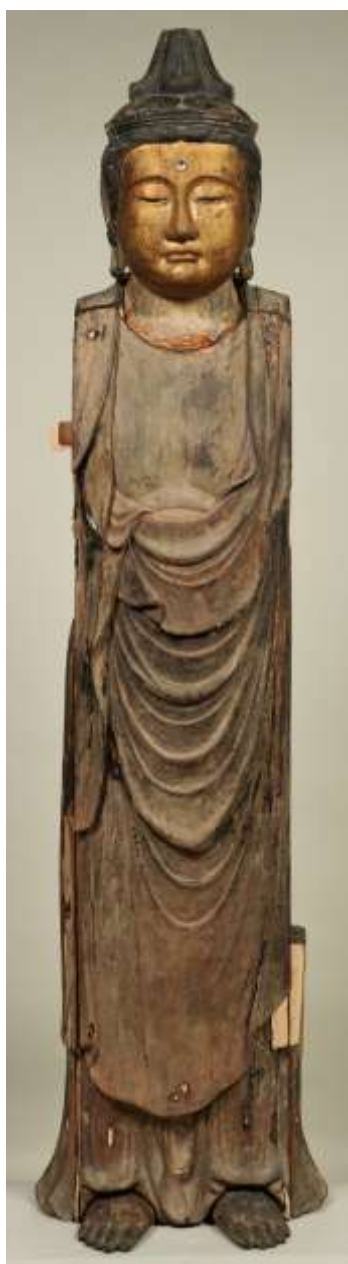
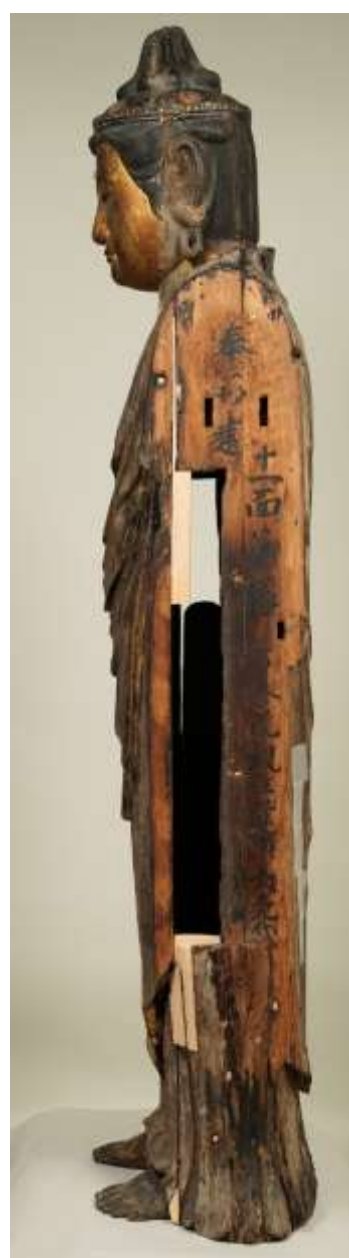
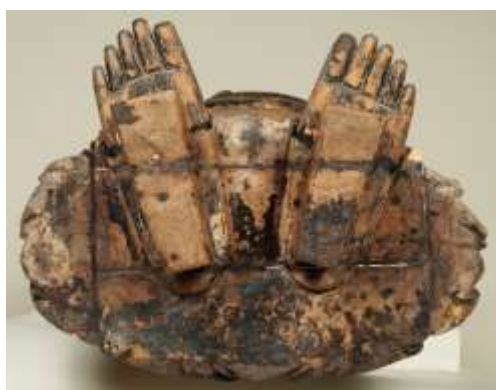
軀幹材と左右裳裾材 補作組上げ後

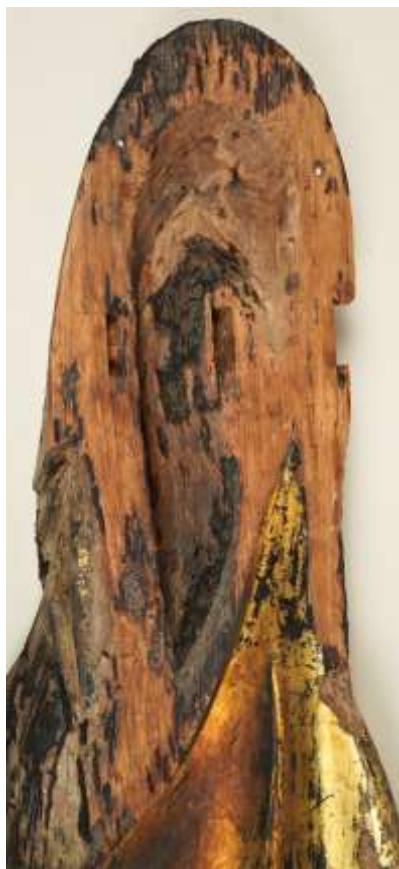
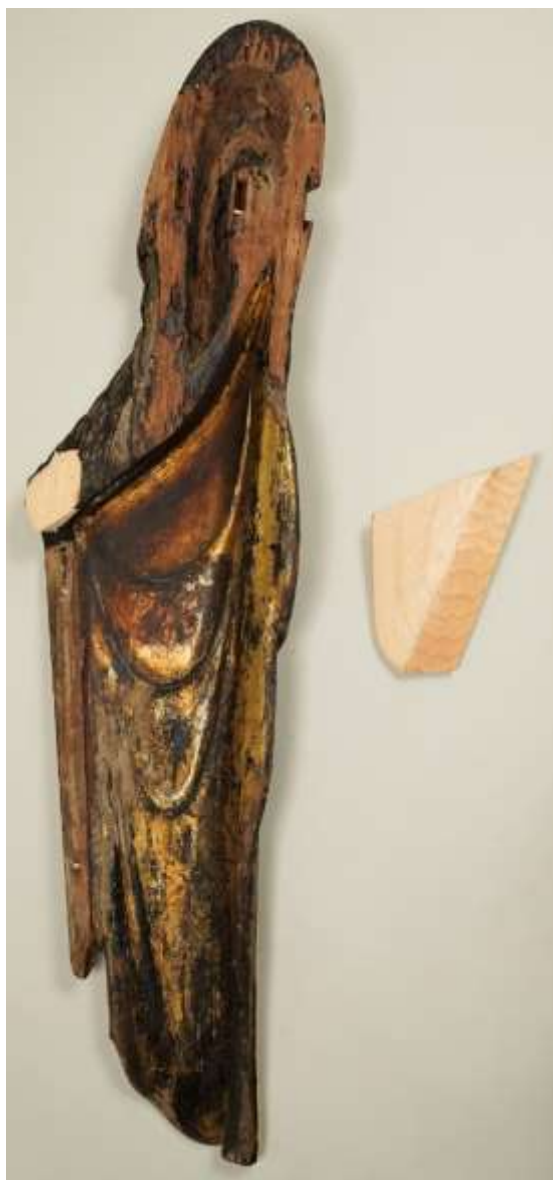
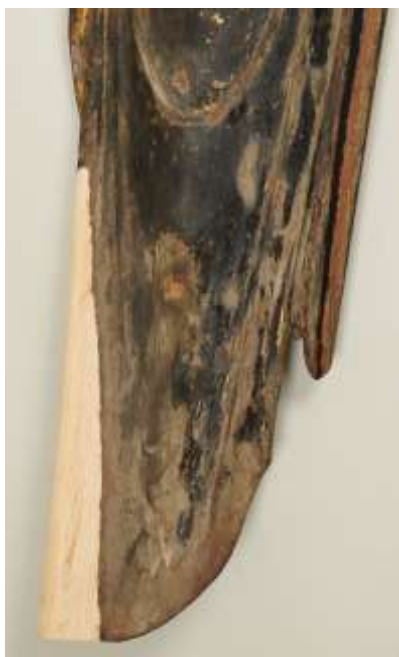
## 右側面材 補作状況

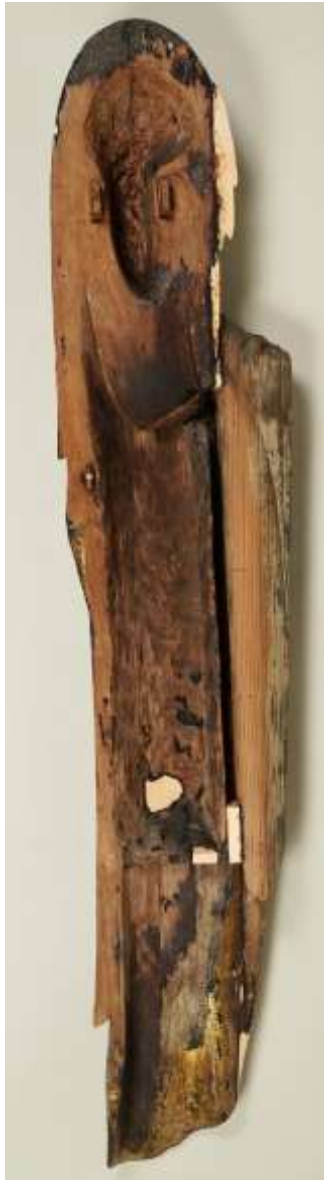
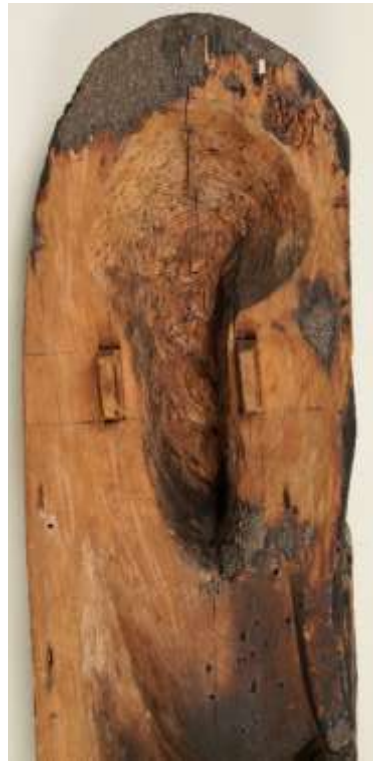
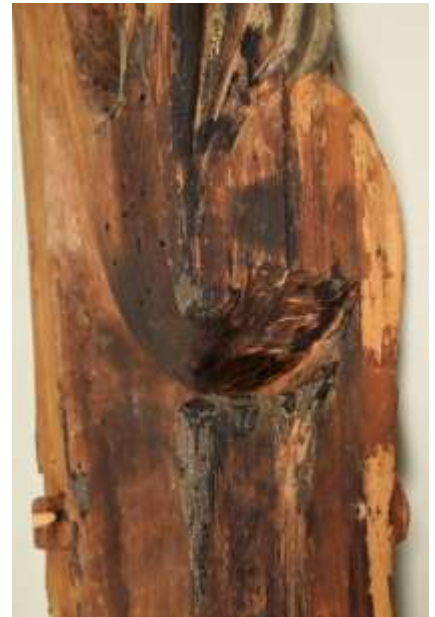
左側面材 補作状況

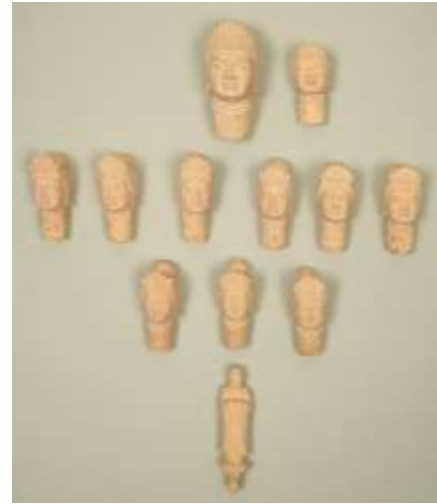
化仏及び頭上面の新補

亡失していた頭上面（11面）及び持物（水瓶）を桧材で新補し漆箔後古色付けを行なった。

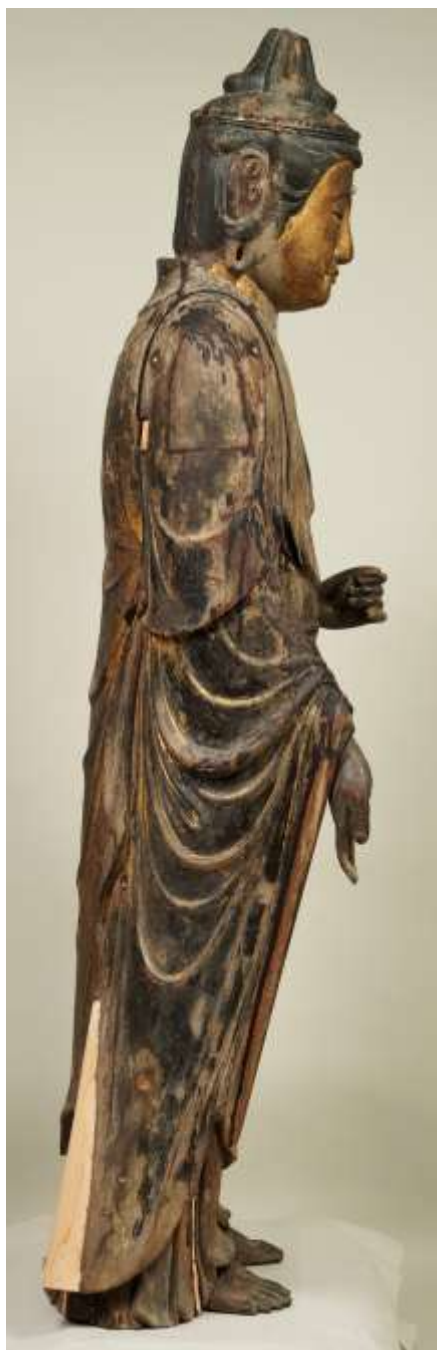
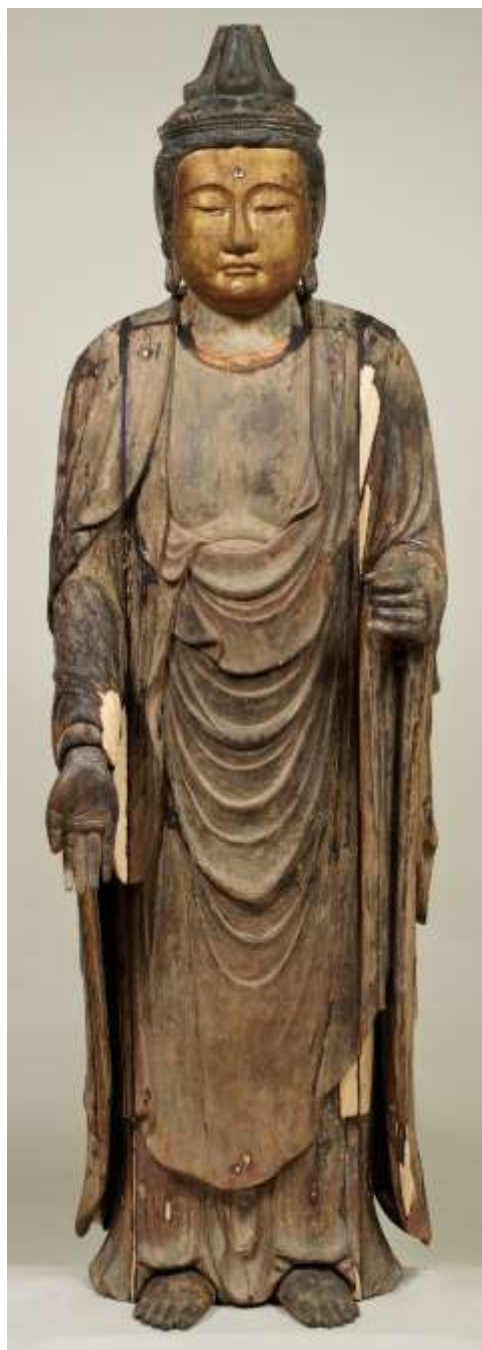
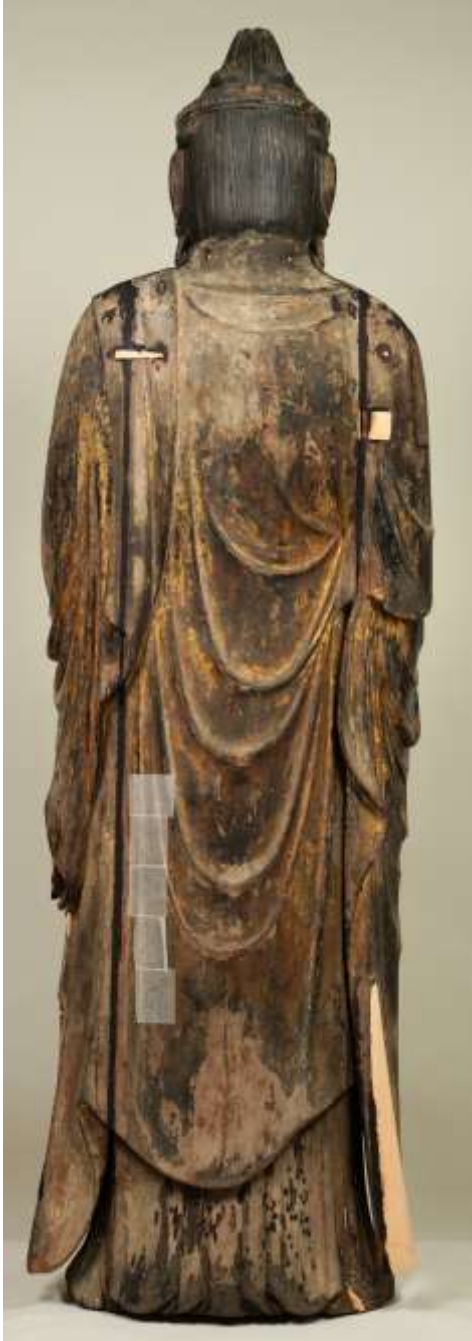
框座の新補
