## 135. 紙本著色天海僧正像修復事業

# 保存修理報告書

## 「天海僧正像」

紙本著色 掛幅装 1 幅

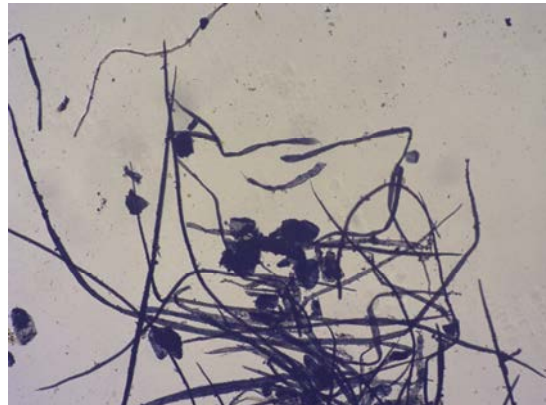
繊維サンプル 料紙 1～3（試料 1～3）

料紙 1 から 3 の繊維の呈色反応はにぶい青を示す。不透明で針状の細い繊維や透明感のある幅広の繊維壁の薄い繊維が見受けられる。また薄壁細胞(俵型のもの)や幅の広い網紋導管が見受けられる。鋸歯状細胞は見受けられない。

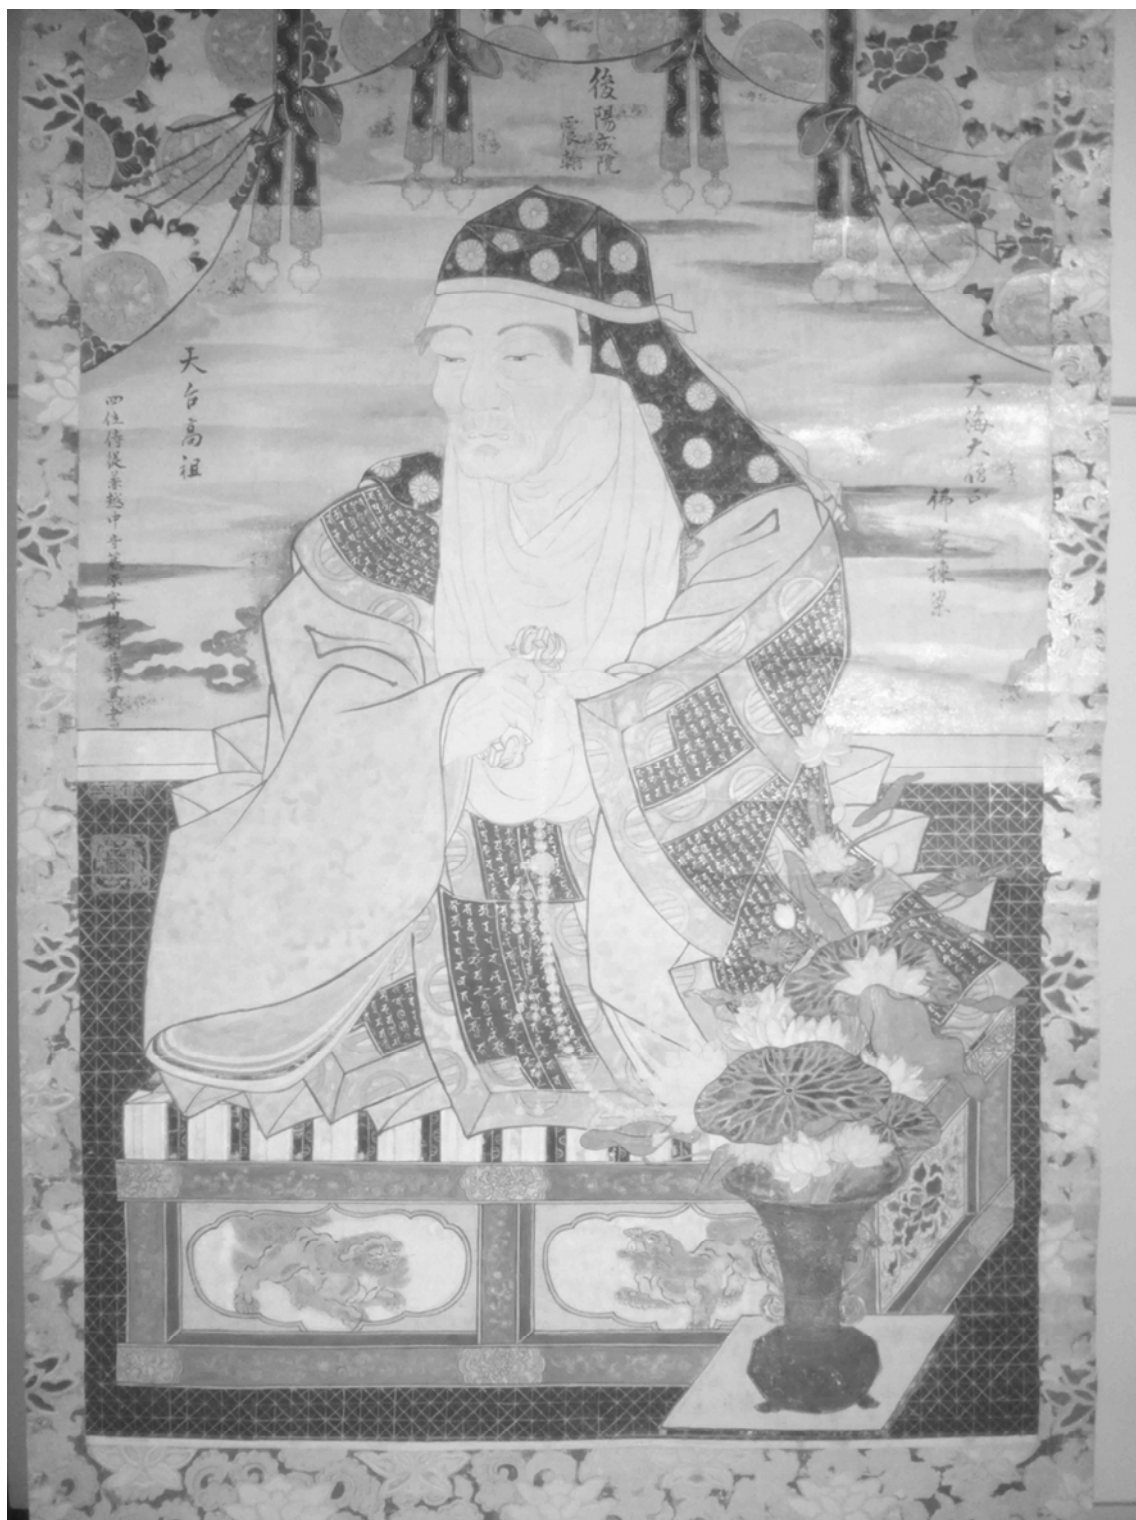
撮影条件：赤外線写真（フィルター：IR76、照明：波長 850nm）

頬の背景部分に補彩が施されていた箇所の状態を確認した。

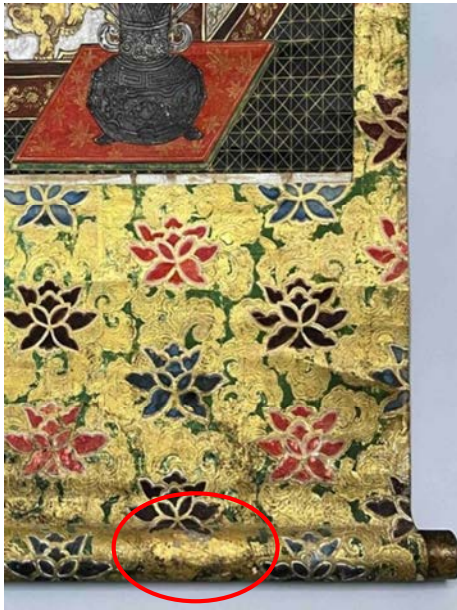
写真 10-1. 修理前 表装右下部  
(補彩箇所は赤印で示した)

写真 10-1 の裏面には、濡れシミなどの汚損と補修跡が確認できる。軸木部分には欠失が確認でき、大きな欠失箇所には補填と補彩が施されていた。

- ・本紙画面において、本像頬の背景に補彩が確認された（写真6-1）。
- ・表装部の下部に補彩が確認された（写真10-1）。
- ・以上2箇所の後補は、目立つものではなく経年により本作品に馴染んでいる状態であり、鑑賞の妨げになるようなものではない。そのため、他の処置と同様の保存修理を行ない、後補の除去は行なわないものとした。

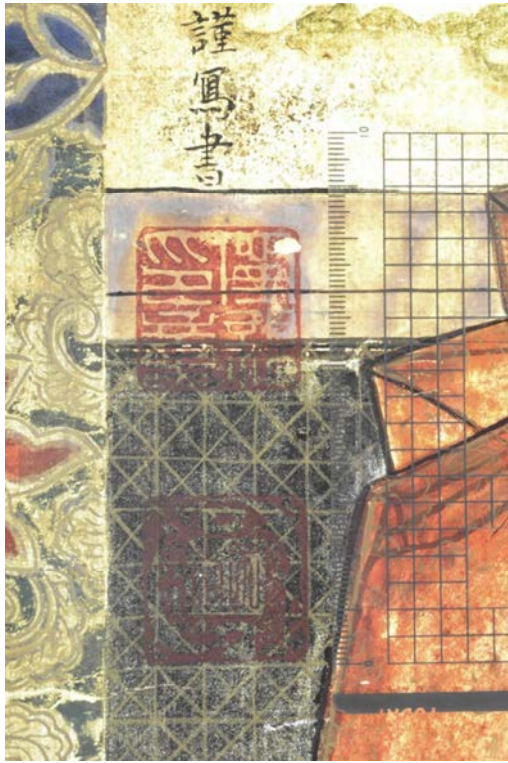
写真 12. 朱印（透過画像）

本紙画中にある朱印２個は弘前藩九代藩主津軽寧親の印である。

印影は津軽寧親の使用印（両面印）と一致する。

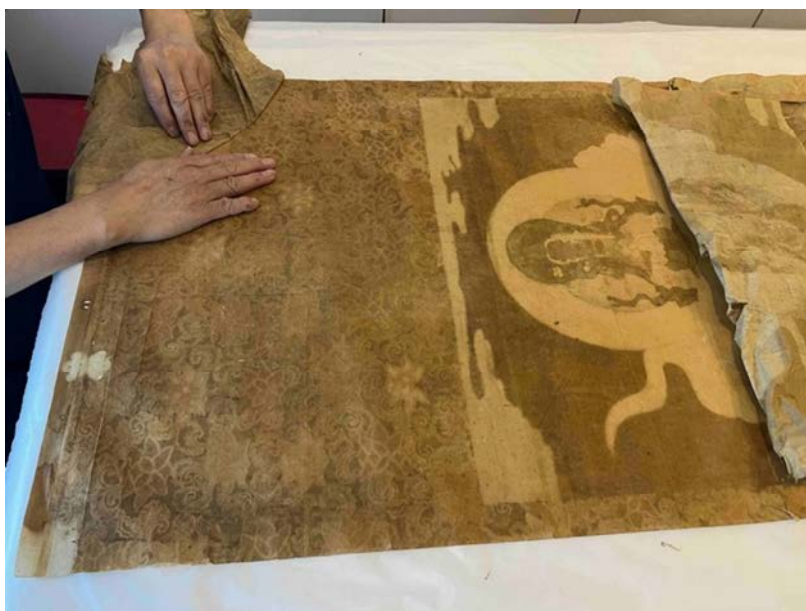
写真 21. 工程（8） 旧総裏紙の除去 本紙上部

斜光や透過光を用いて点検しながら裏打紙の除去作業を行った。

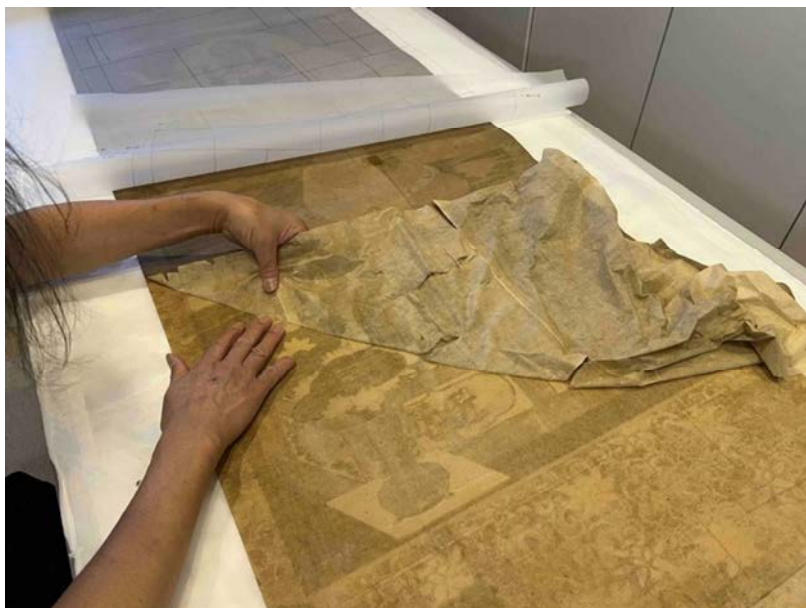
写真 22. 工程 (8) 旧総裏紙の除去 本紙下部

色材や紙質の劣化や損傷などについても確認しながら行った。

#### (8) 旧総裏紙の除去 写真 21、22、図解 3

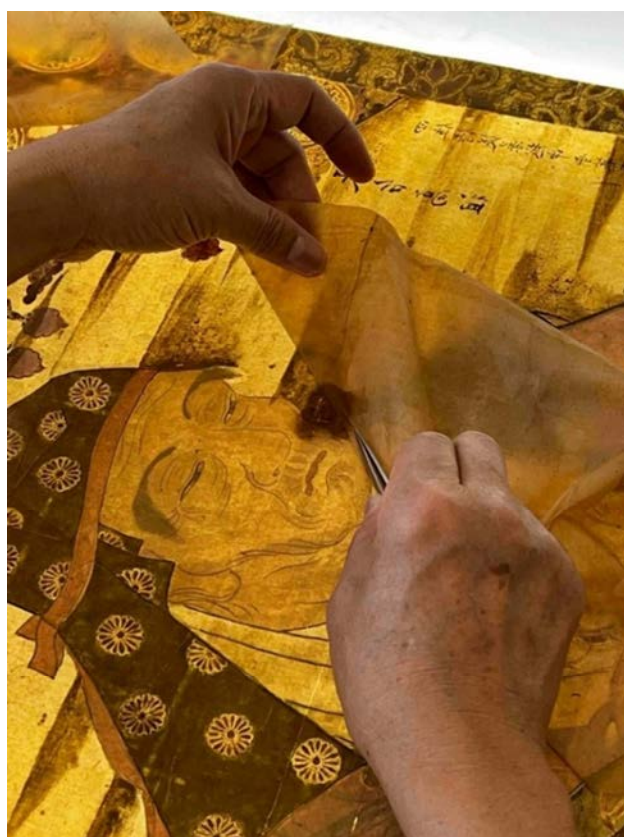
写真 23. 工程 (10) 旧肌裏紙の除去 透過光撮影

透過光を用いて色材の状態や紙質の劣化、損傷の状態などについても確認しながら行った。

(10) 旧肌裏紙の除去 写真 23、図解 2

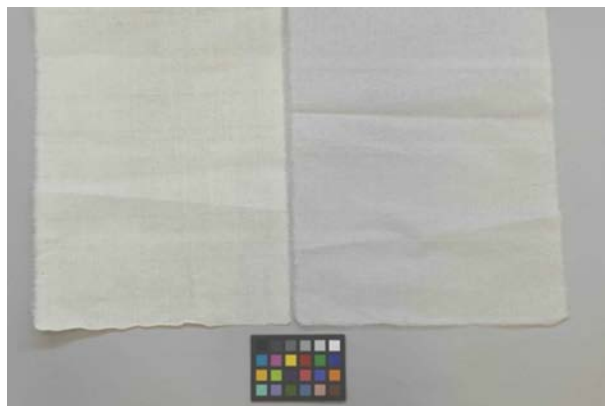
写真 25. 工程（11） 裏打紙・補修紙の準備  
増裏紙①には美栖紙の厚口（左）を、  
増裏紙②には美栖紙の薄口（右）を用いた。

(11) 裏打紙・補修紙の準備 写真 24～27、図解 5～9

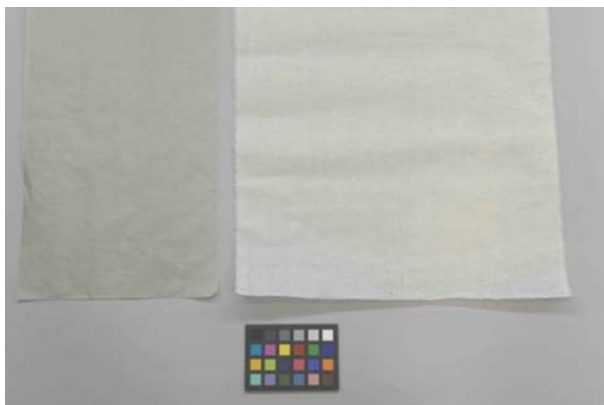
写真 26. 工程（11） 裏打紙・補修紙の準備  
上巻絹には薄柳茶色の絹布（左）を、総裏紙には  
染色した宇陀紙（右）を用いた。

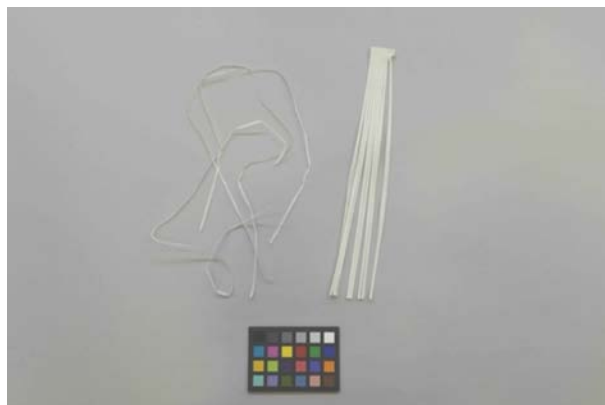
写真 27. 工程（11） 裏打紙・補修紙の準備  
折れ伏せに用いる補修紙には、2～3mm 程に楮紙を  
細く裁断して使用した。

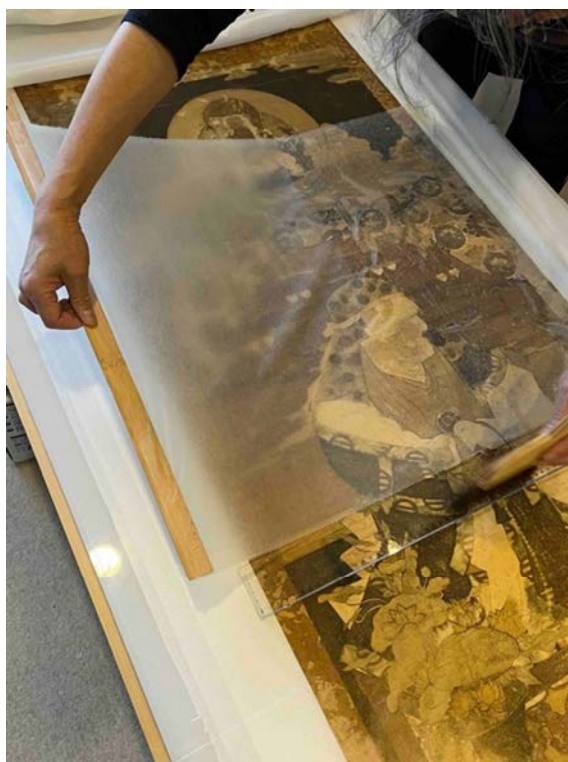
写真 28. 工程(13) 新規肌裏打

透過光を用いて本紙の亀裂や欠失箇所など確認しながら、  
堅牢な箇所に紙継ぎ位置を配して作業を行った。

- ・斜光線の照明と透過光作業台を使用し、紙継ぎ位置を確認した後、小麦澱粉糊<sup>1)</sup>（新糊）を用いて楮紙による1層目の裏打ち（肌裏打）を施した。
- ・料紙にはドーサや緑青など銅イオンの影響による劣化・損傷が生じているため、作品の強化に留意した。
- ・新規肌裏紙の色調などが、図像の見え方や表現に影響を与えないように配慮して、材料の選定および作業中の確認を行った。
- ・今回の修理では、新規肌裏紙の染色加工を行わないこととした。

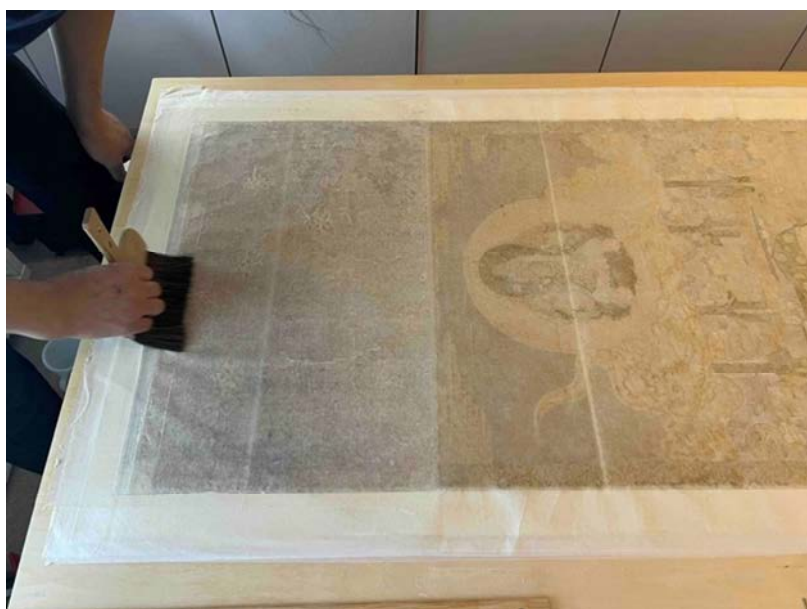
写真 29. 工程(16) 新規増裏打①

亀裂や欠失などの損傷箇所や、紙継ぎ箇所などを確認して、堅牢な  
箇所に増裏紙①（美栖紙）の紙継ぎを配し作業を行った。

- ・小麦澱粉糊<sup>1)</sup>を用いて美栖紙による裏打ち（増裏打）を行った。
- ・料紙や裏打紙には緑青焼けなど劣化や損傷が見られることから、炭酸カルシウムを混入して漉かれている美栖紙を使用した。
- ・本紙表面からの図様の見え方を確認し、当初の美観を崩さないように配慮した。

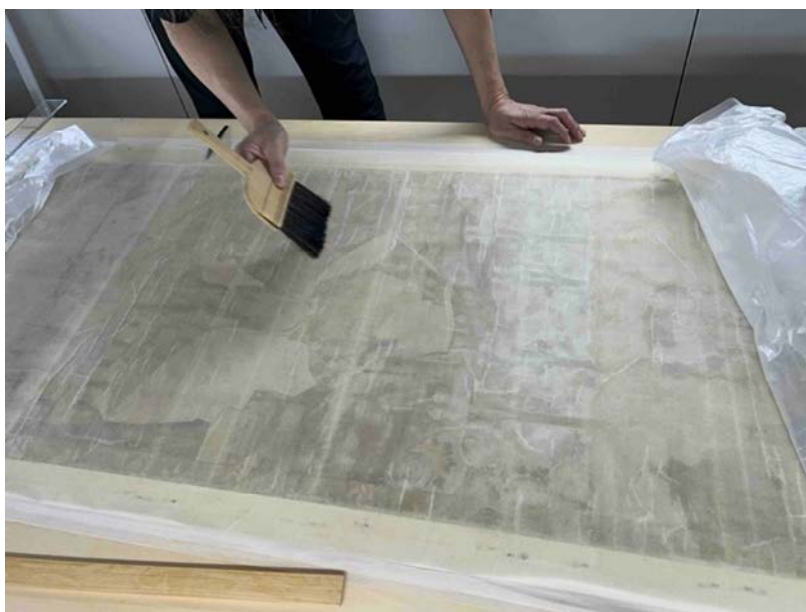
写真 31. 工程（20） 新規増裏打②

折れ伏せの工程の後、さらに極薄い美栖紙で裏打ち②を施し、作品  
全体の厚さや張りの調整を行った。

- ・小麦澱粉糊<sup>1)</sup>を用いて薄い美栖紙による裏打ち（増裏打）を行った。
- ・料紙や裏打紙には緑青焼けなど劣化や損傷が見られることから、炭酸カルシウムを混入して漉かれている美栖紙を使用した。

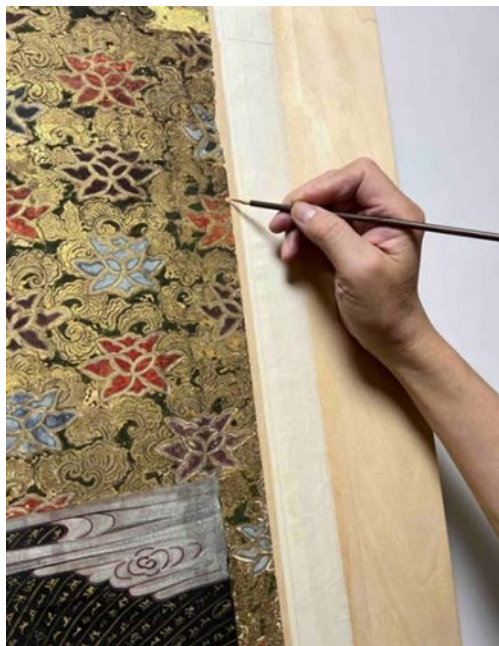
写真 32. 工程 (21) 補彩

画面を表にして仮張り時に、料紙の欠失箇所や表装部の外周に地色を基調色とした補彩を施した。

- ・料紙の欠失箇所や表装部の外周に、地色を基調色とした補彩を施した。
- ・経年による変色、褪色しにくい藤黄、洋紅、藍などの棒絵具を混色し一度乾燥させ、水で溶き直したものを希釈し微調整しながら補彩を行った。

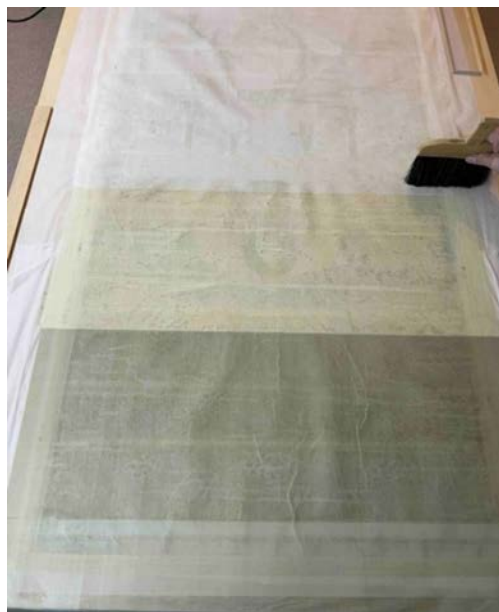
写真 33. 工程 (22) 新規総裏打

今回の修理では染色した宇陀紙による総裏打を行い、作品の保護のために上巻絹を追加した。

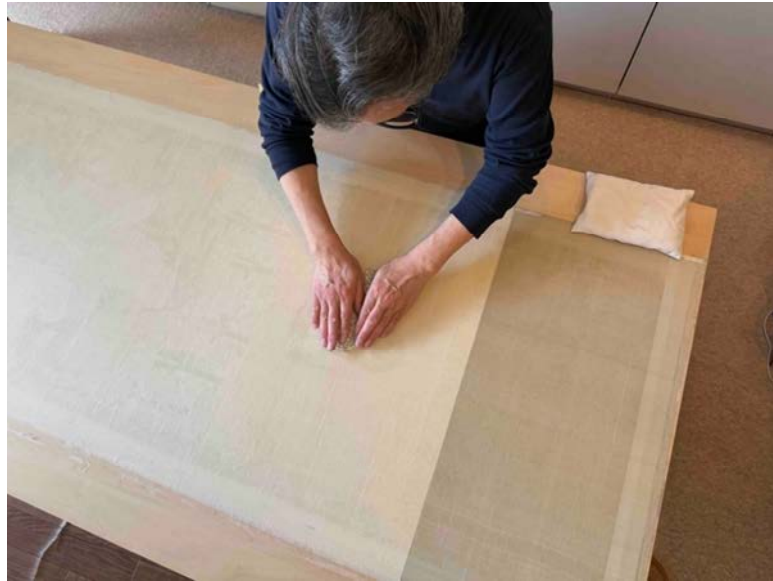
写真34. 工程（24） 裏擦り

本作品は盛り上げ色材部分などに脆弱な箇所があるため、いぼた蠟と数珠や象牙製ヘラを用いて裏擦りを施した。

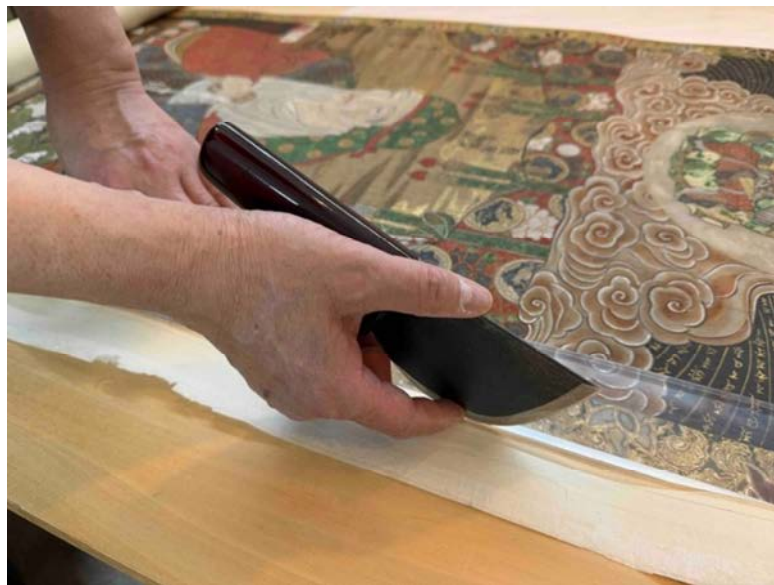
写真 35. 工程（25） 仕上げ 表装部の裁断

表装両端は左右に1～2mm程度の余白を設けて裁断した。

- ① 表装の両端を楮紙で強化したうえで両端から1～2mm程のところで裁断し、鑑賞の妨げにならないように茶褐色の基調色で補彩して調整を施した。
- ② 裏面には、保護のために上巻絹、軸助を新規で追加した。
- ③ 表装の付属品である軸首などの装飾金具は、清掃、調整の後、再使用した。八双の装飾金具には、収納の際に保護紙を装着して、損傷の予防策とした。

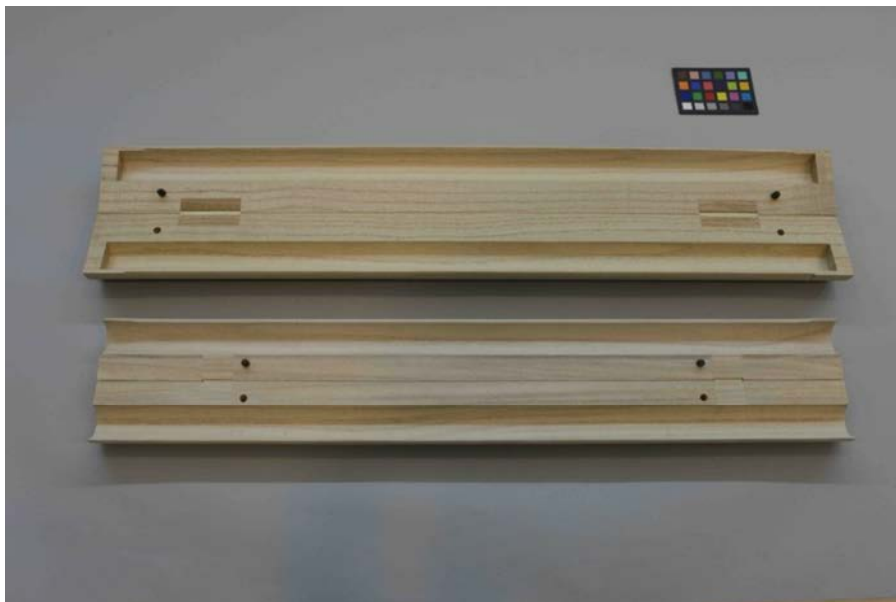
写真 37. 工程（25）、（26） 新旧の桐製太巻添軸の違い

新規の桐製太巻添軸（上）は軸部分の両端が左右にも安定する構造とした。  
旧桐製太巻添軸（下）と比較すると新規の方が太くて長い。

- ・保存修理により本作品の法量が変化したこと、および作品の保存性を高めるため、保存箱などを新調することにした。
- ・太巻添軸には文化財に対応する国産桐製太巻添軸(木口詰)<sup>4)</sup>、保存箱には国産桐製印籠箱を新調した。外箱は中性紙製保存箱を新規に作製した。
- ・本作品の包裂として、正絹羽二重製包裂（袱紗）を新規に作製した。
- ・本作品の収納は、桐製太巻添軸<sup>4)</sup>を用いて巻緒を巻いて安定させて、正絹羽二重製包裂（袱紗）で包み、保存箱に収めるようにした。
- ・掛軸上部の巻緒や装飾金具（鐙・座金、端嵌）には、作品の保護のため、楮紙を用いて作製した保護紙を装着して巻くことにした。
- ・旧裏打紙や旧掛緒・巻緒、旧軸木・八双など、その他の付属品等については、所蔵者へ返却する。これらの付属品、旧保存箱、旧漆塗保存箱は、別置保存とした。

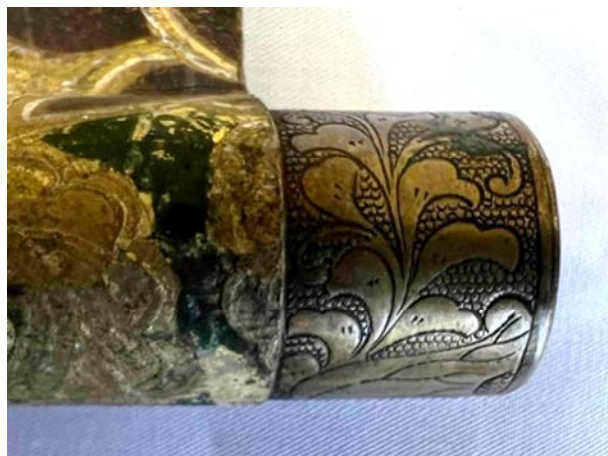
写真38-1. 修理前 左軸部分

写真38-2. 修理前 右軸部分

修理前では、軸首に施されている文様の位置が左右で異なる。

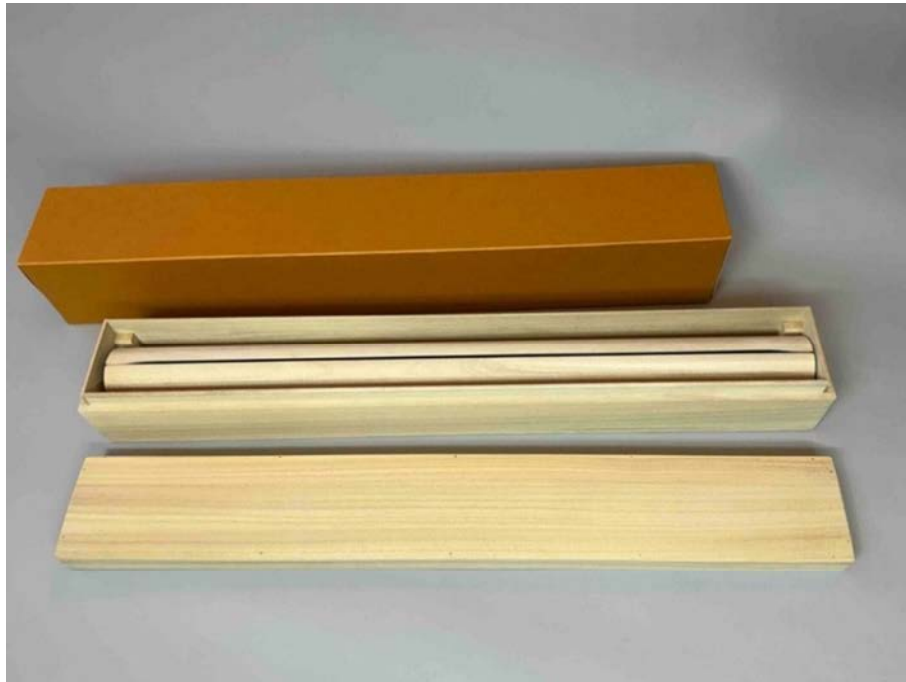
写真 44. 工程 (26) 保存 旧保存箱・旧太巻添軸（お預かりした箱：別置き保存分）

内箱：桐製印籠箱、外箱：紙製差込保存箱

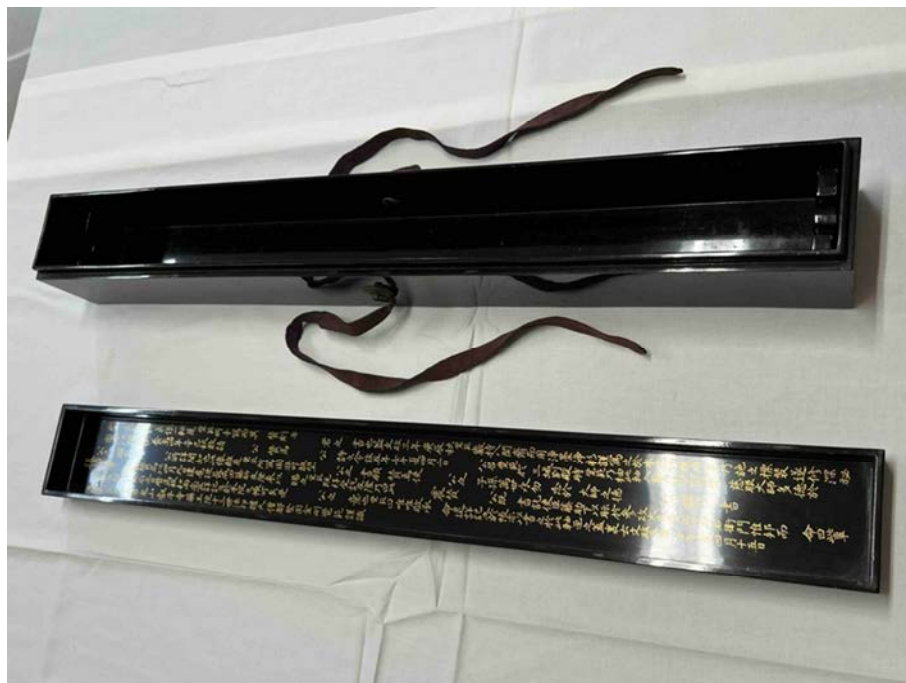
写真 45. 工程 (26) 保存 旧漆塗保存箱（別置き保存分）

蓋裏に記録あり。内容は報告書【資料 1】の通りである。

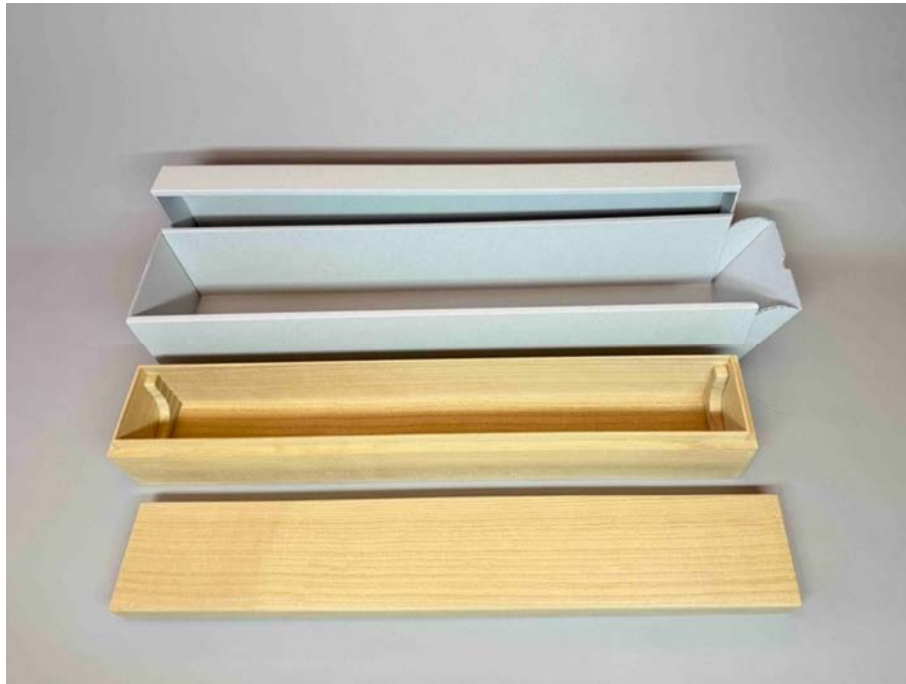
写真 46. 工程（26） 保存 新規保存箱

内箱：桐製印籠箱、外箱：中性紙製保存箱（フラップ付）

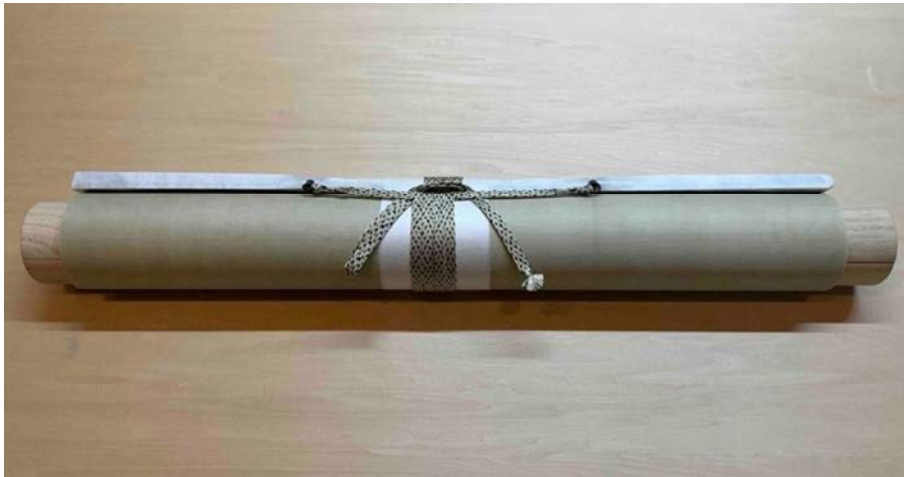
写真 48-1. 工程（26） 保存 新規桐製太巻添軸に巻いた作品

保存修理を終えた作品に保護紙を装着したうえで、新規桐製太巻添軸に巻いて新規保存箱に格納し保存する。

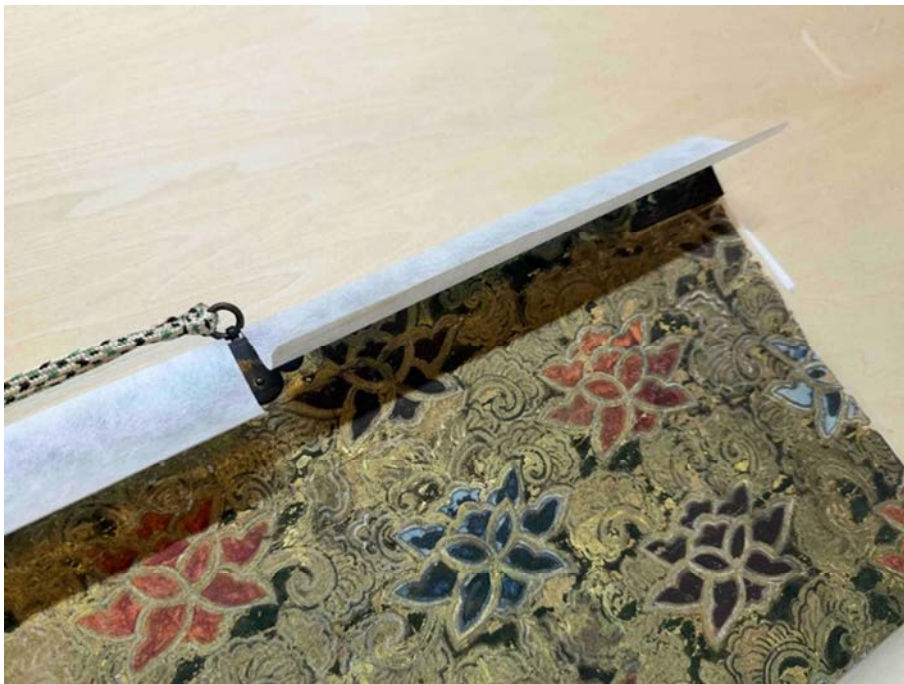
写真 48-2. 工程（26） 保存 装飾金具と巻緒部分の新規保護紙

金具が作品に直接触れないように、保護紙を装着する。

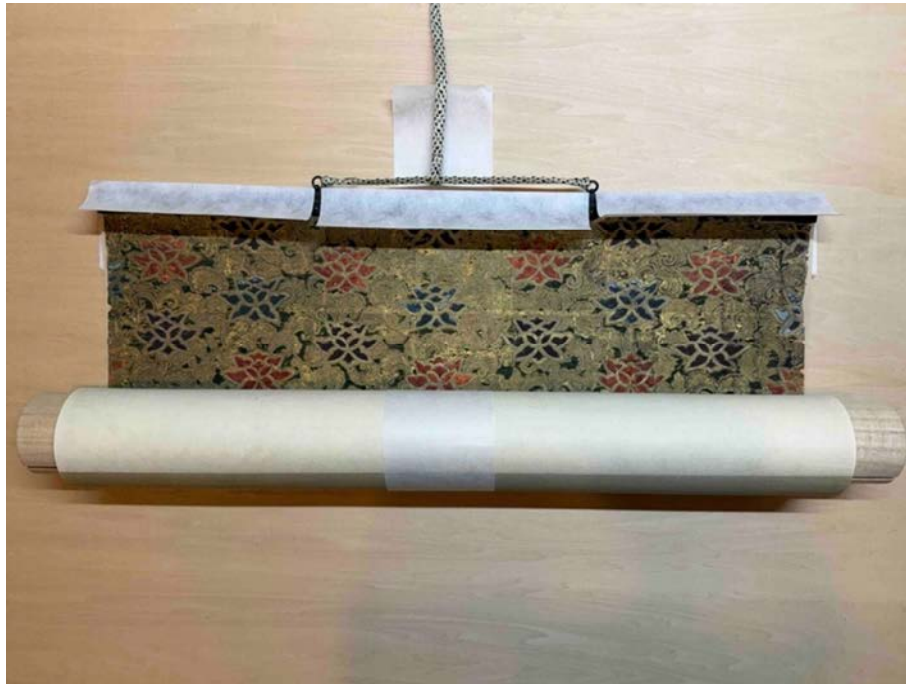
写真 48-3. 工程（26） 保存 装飾金具と巻緒部分の新規保護紙の装着  
作品に保護紙を差し入れて保護する。

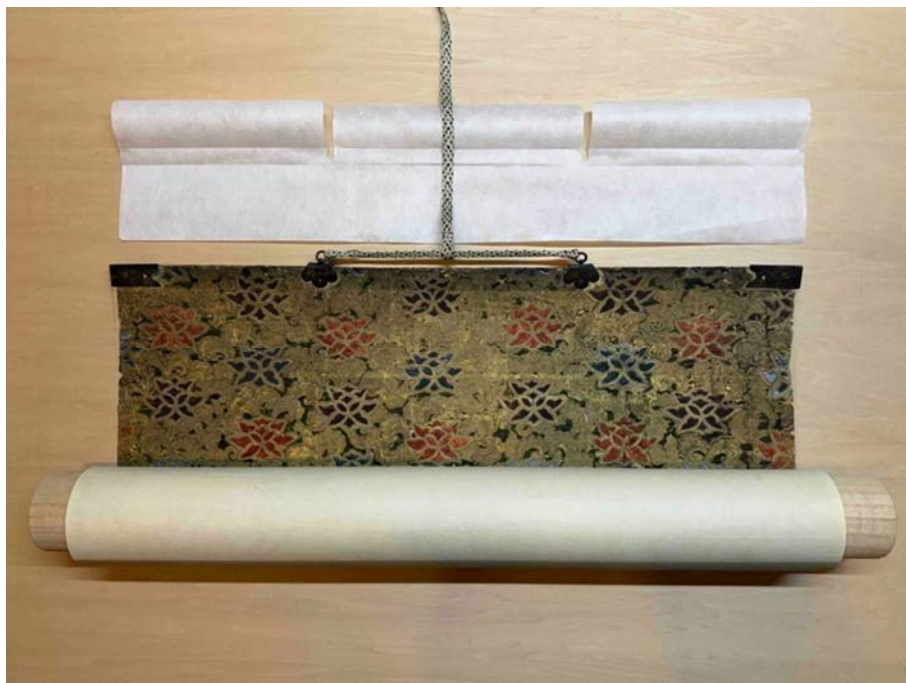
写真 48-4. 工程（26） 保存 装飾金具の新規保護紙  
展示の際には作品に保護紙を取り外して掛けるようにする。

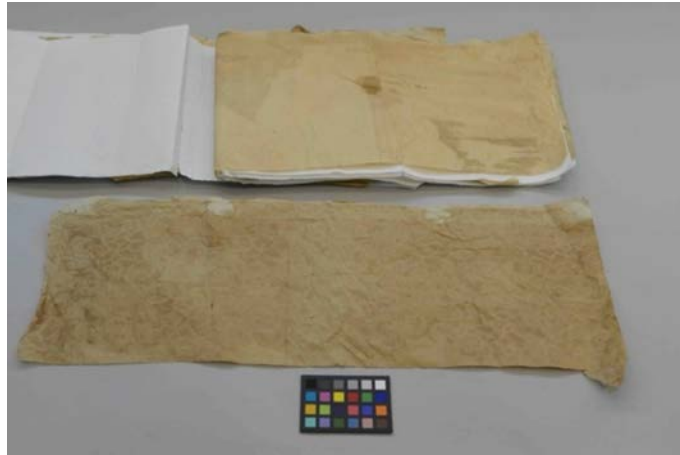
写真 51. 工程 (26) 保存 旧肌裏紙 返却物

旧肌裏紙は染められた紙を用いたと思われる。

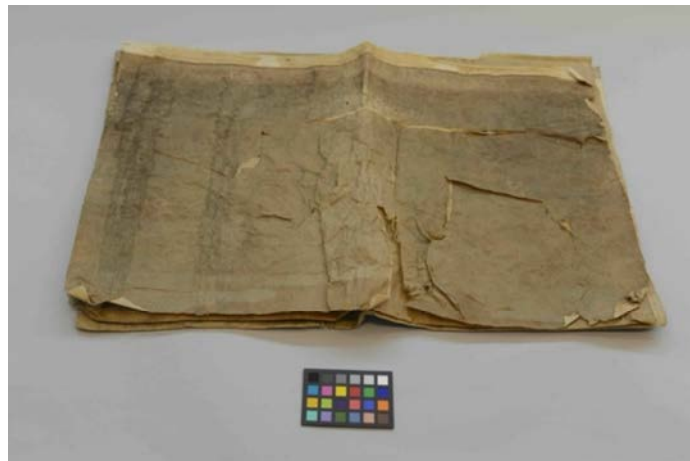
写真 52. 工程 (26) 保存 旧総裏紙 返却物

旧総裏紙は継ぎ箇所の下層の部分や裏面は染まっていない。汚れや濡れシミが多く見られる。

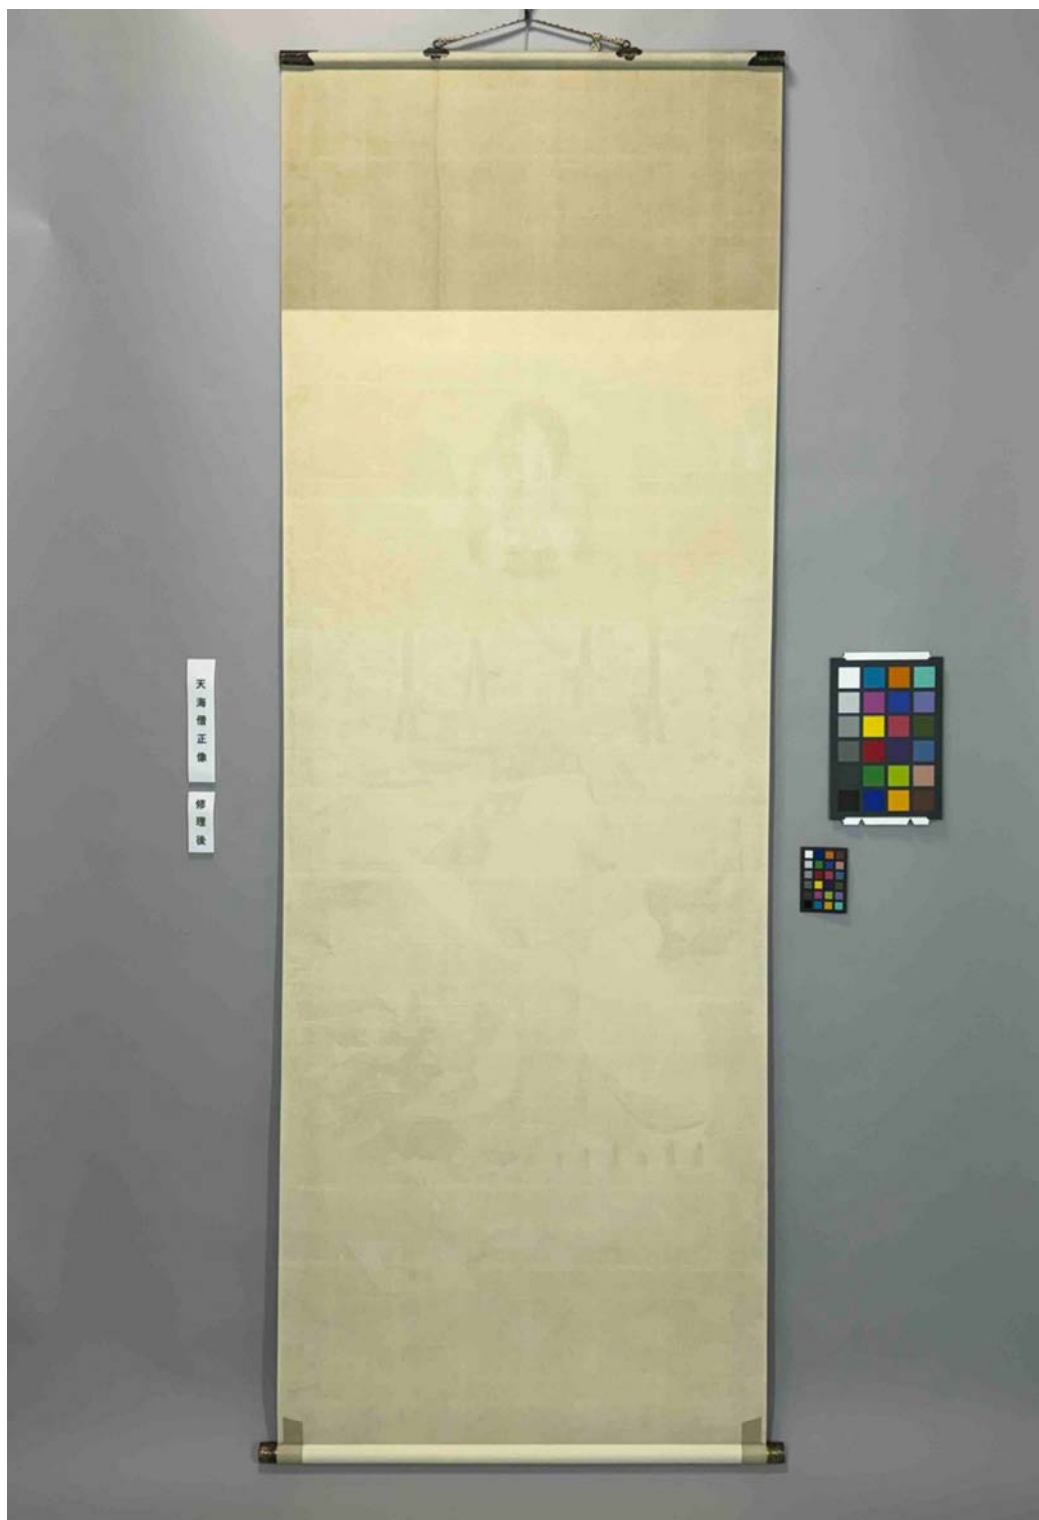
写真 57. 修理後 裏面 作品全体

今回の修理では保護のため、表装の上部には上巻絹、下部の軸の両端には軸助を取り付けた。

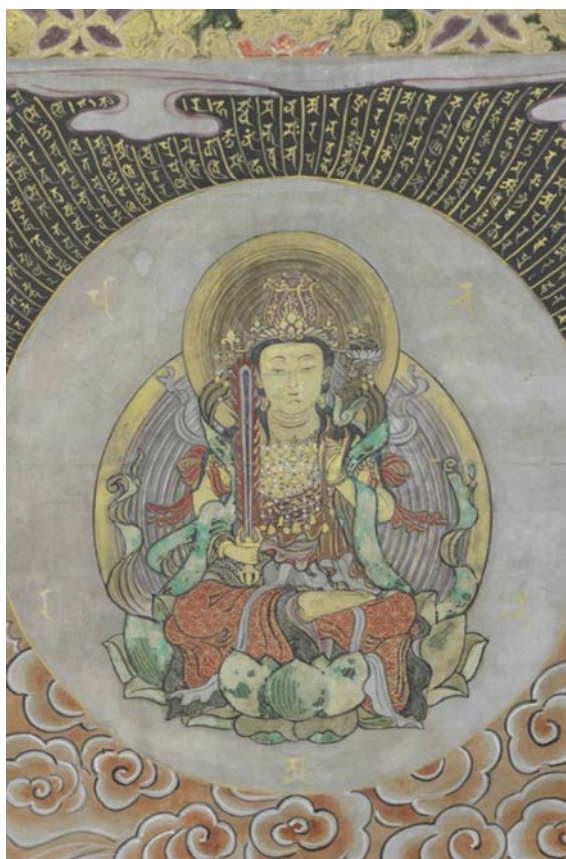
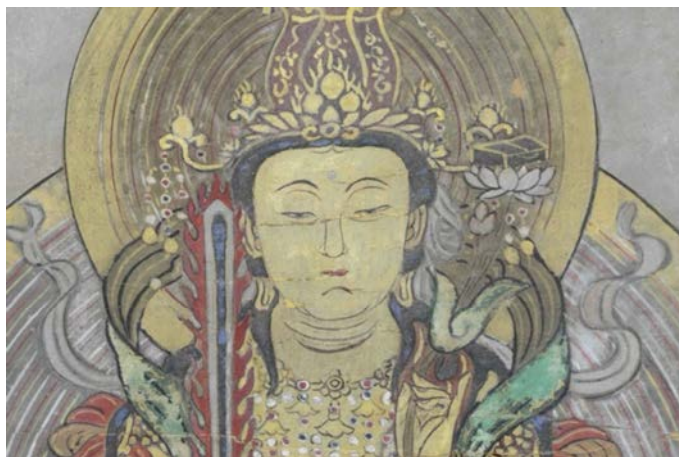
写真 58-1. 修理後 本紙 画面部分

写真 58-2. 修理後 本紙 画面部分

修理によって本紙並びに画面表面の色材が安定した。

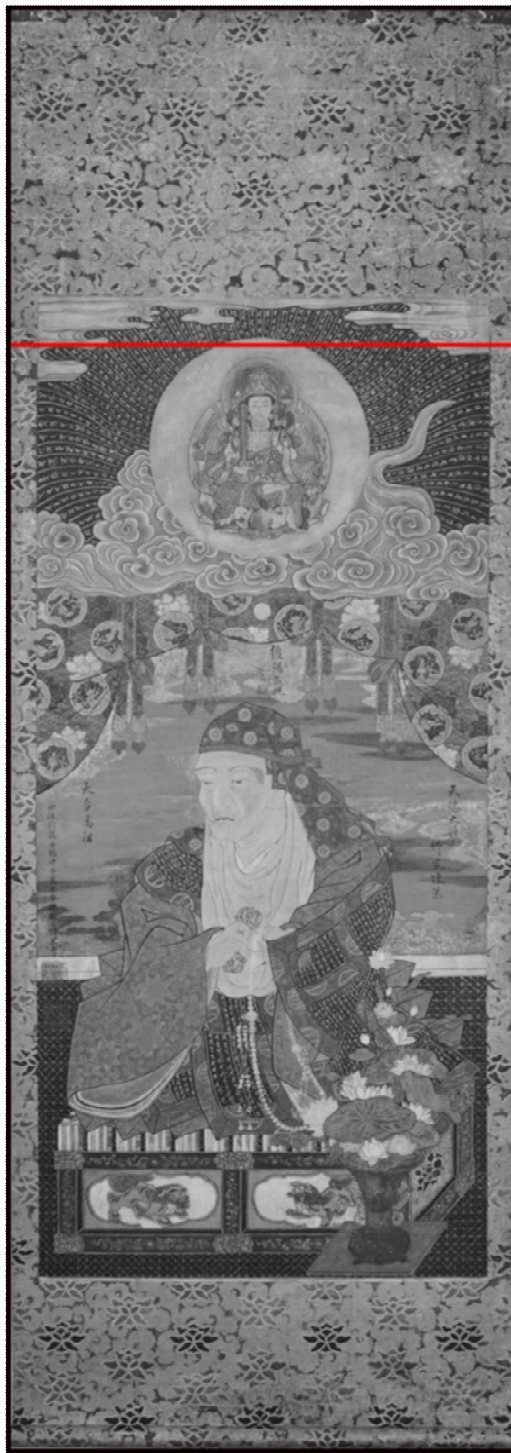
図解 1. 本紙料紙の紙継ぎ 棒継ぎ

料紙は大きな寸法の竹紙が用いられており、紙継ぎは本紙上部に1箇所のみ棒継ぎで継がれている。

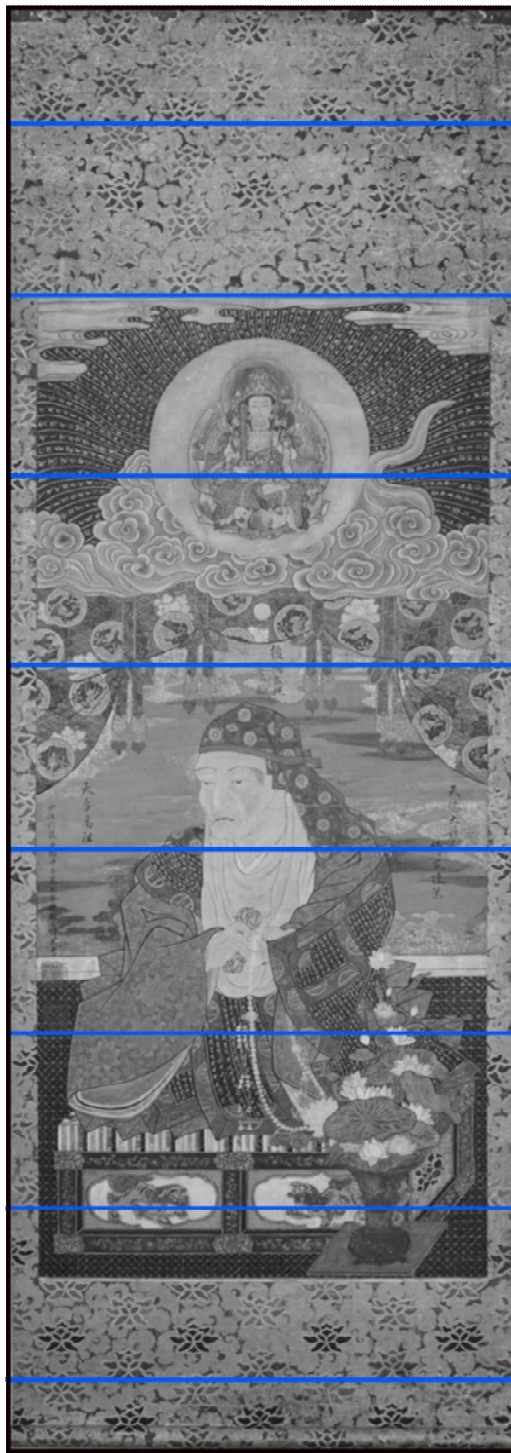
図解 6. 修理後 新規増裏紙①の紙継ぎ 喰い裂き継ぎ  
2層目の裏打紙。増裏紙①（美栖紙）である。

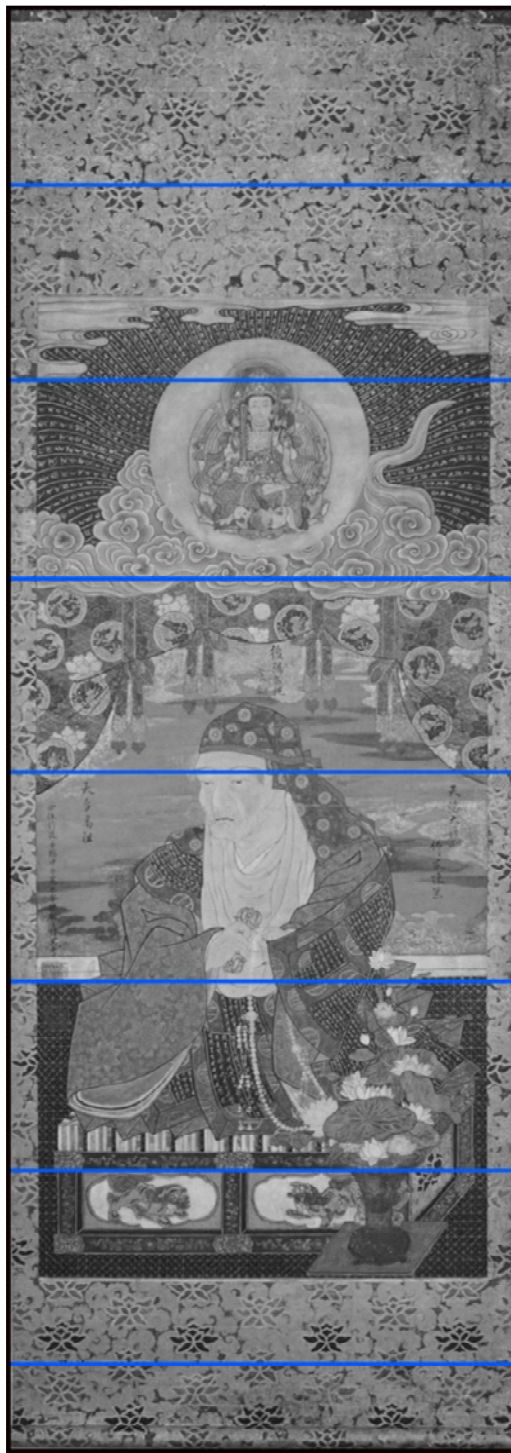
図解 7. 修理後 新規増裏紙②の紙継ぎ 喰い裂き継ぎ  
折れ伏せを施すなど補修調整後、3層目の裏打紙を施す。  
増裏紙②（美栖紙）である。

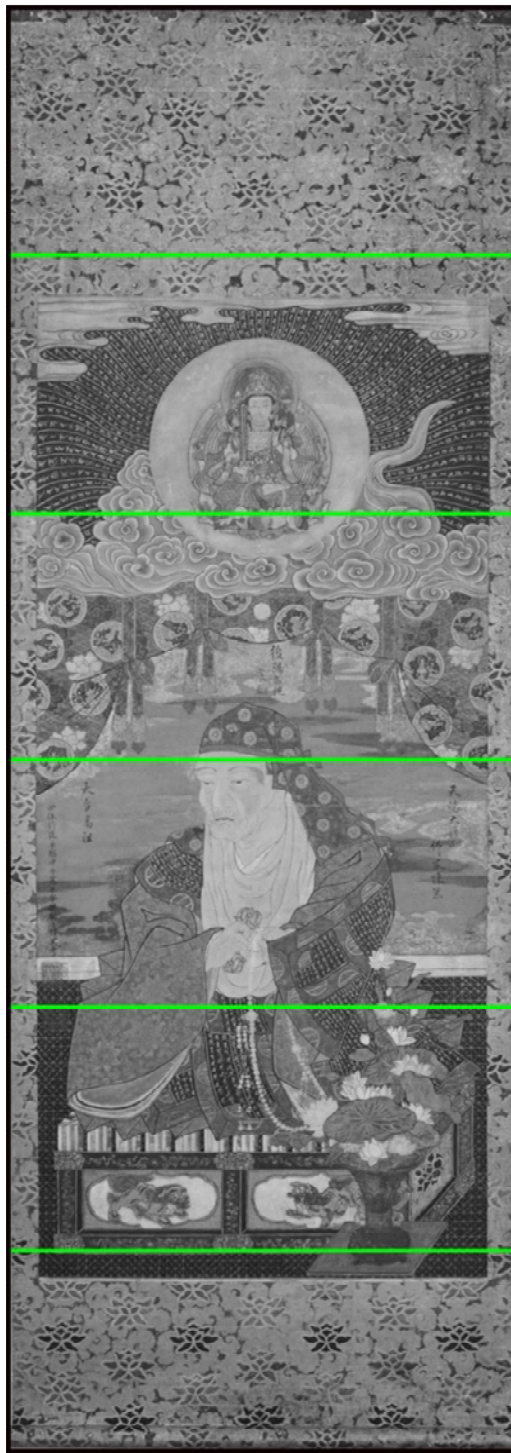
図解 8. 修理後 新規総裏紙の紙継ぎ 棒継ぎ/喰い裂き継ぎ  
最終層となる4層目の裏打紙。総裏紙（宇陀紙）である。  
補強のため、上巻絹を追加した。

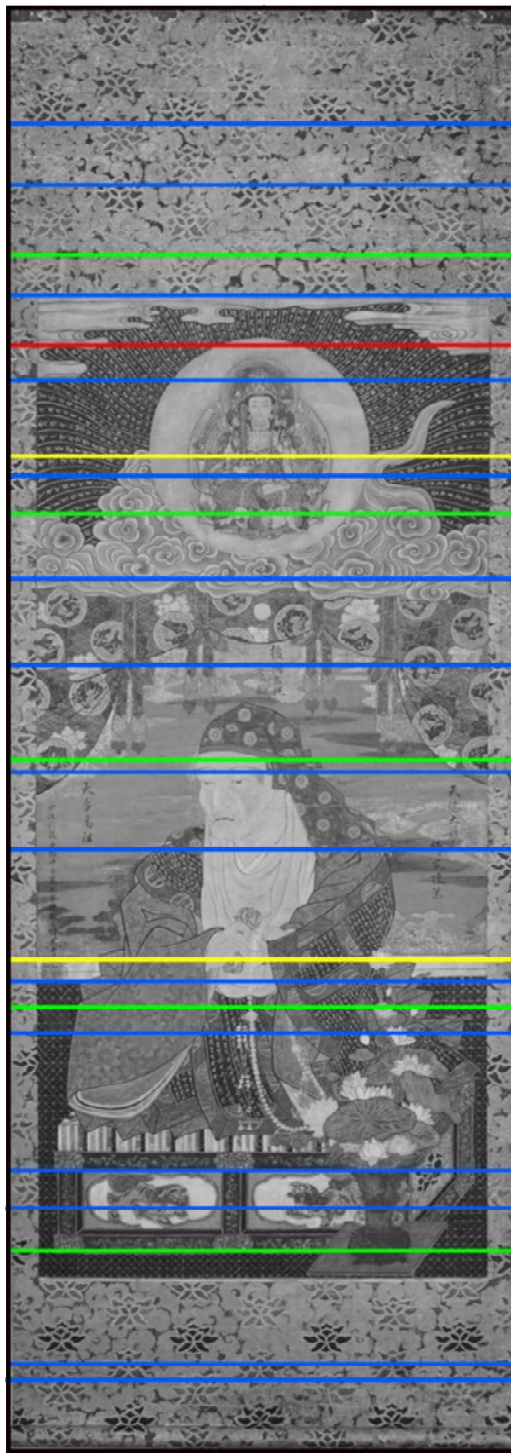
図解 9. 修理後 5層重ねた状態の紙継ぎ構造図

紙継ぎは各線で示した（赤：料紙、黄：肌裏紙、青：増裏紙①、②、緑：総裏紙）
